姫川水系浦川流域における斜面崩壊と土石流について—その2—

Geological and geochemical studies on the slope failures and debris flows in the Ura river basin, Nagano Prefecture.

—part 2—

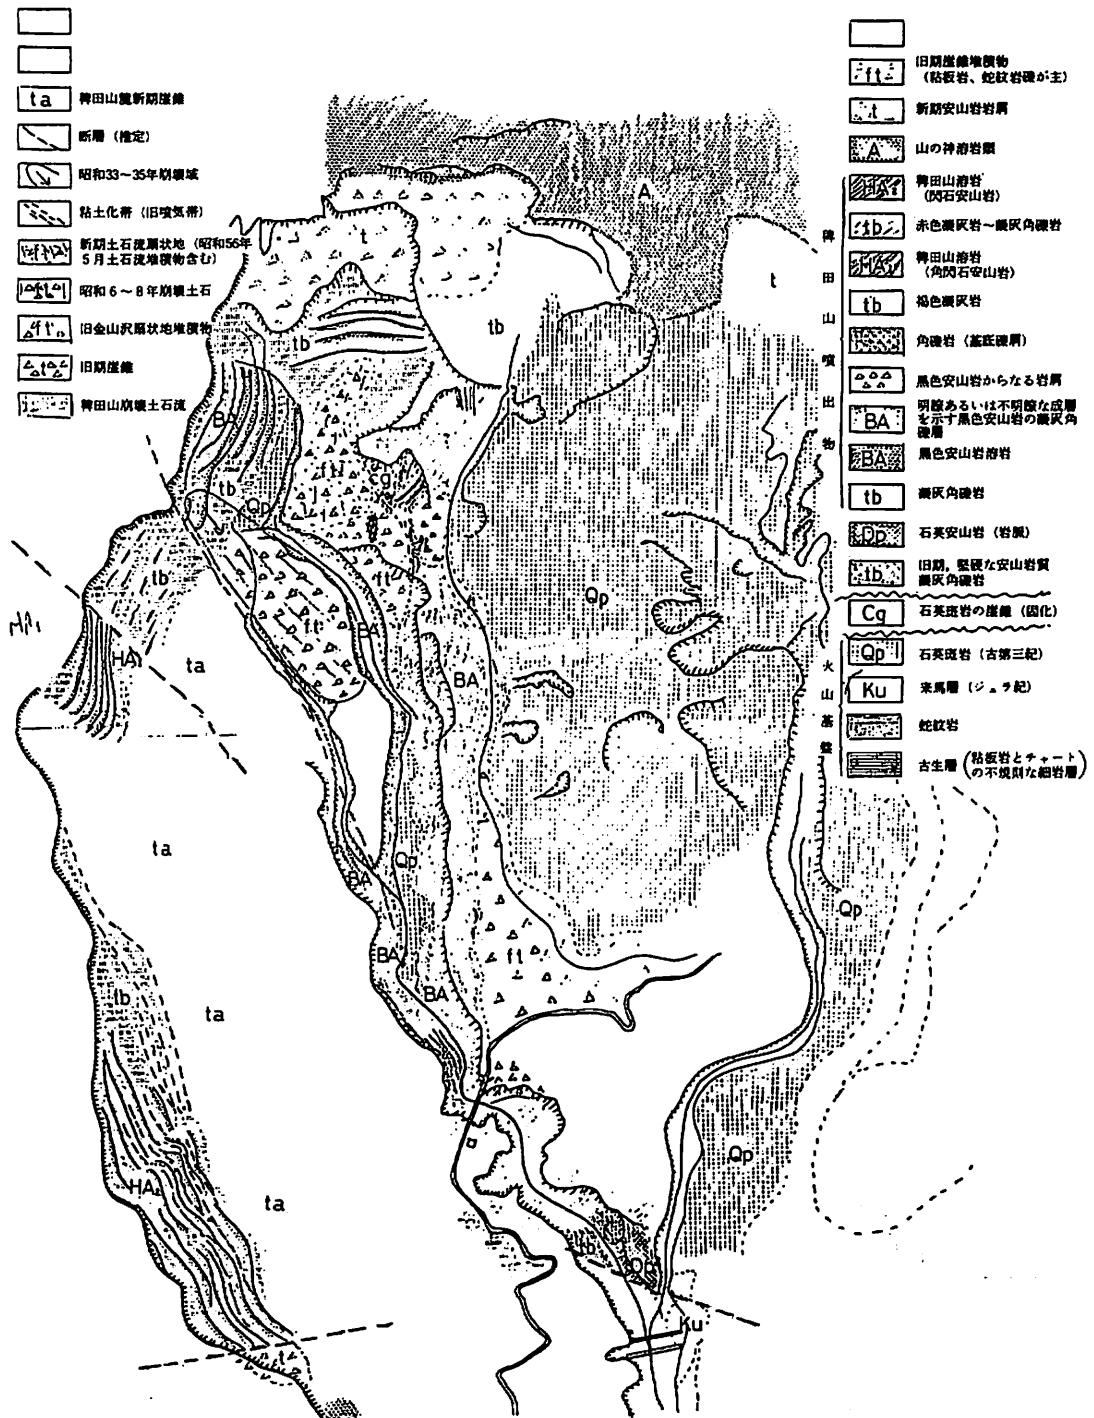
図-1 浦川・金山沢周辺地質図および崩壊堆積物分布図

Fig.1 Geological map along the Kanayama river

前回の報告書の④の地域及び金山沢沿いの地域で、5.12の土石流の発生や、前述したように谷壁部に多発する小崩壊などでも示されるように、今後の砂防計画上重要な地域である。地質の精査結果はまだ完了していないが、今までの結果を図-1に示し、以下、いくつかの問題点を示しておきたい。

金山沢沿いの地質は、前回では、稗田土石流堆積物、石英斑岩の分布を指摘しておいたが、土石流堆積物としたものに、かなり連続した安山岩熔岩層がみられることなどから、単純に稗田の大崩壊に由来する土石流堆積物とするには疑問がでてきた。また、やや上流域に旧河床堆積物と思われる礫層も観察された。これらの“土石流堆積物”が1つのものではなく、一部は稗田の斜面にでている安山岩類と同一のものがあり、それを被っていくつかの土石流または崩落ブロックがあるのか、いまだ明確な結論はでていない。金谷橋より上流部の谷壁崩壊や、砂防ダム築造計画を考える上に重要なので今後さらに精査をつづける予定である。

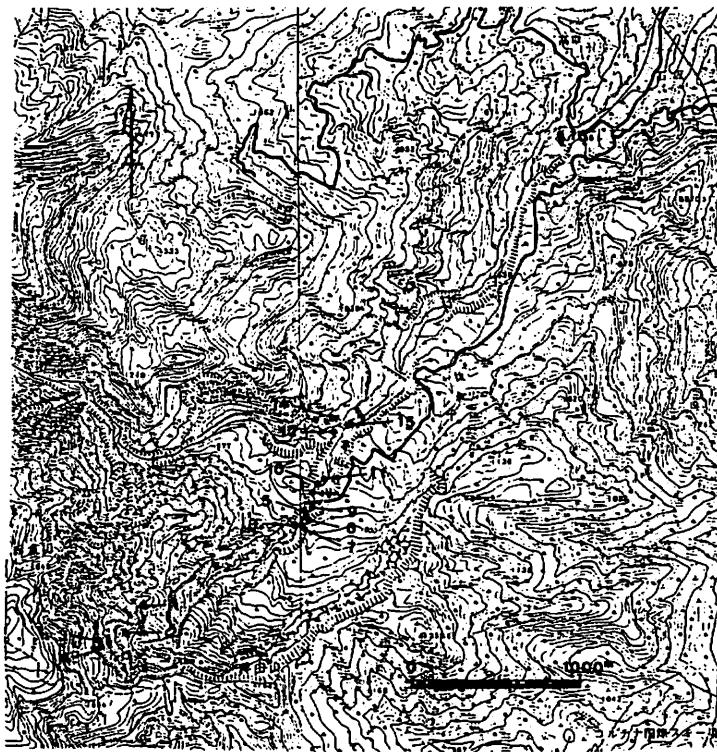
図-2 土質試験用サンプリング位置図

Fig.2 Sampling localities for soil tests.

崩壊に関係ある土の土質特性をみるために、金山沢流域でサンプリングを行ない、土の真比重、自然含水比、液性限界、塑性限界と粒度を求めた。比較のために5.12土石流を含め、河床堆積物のサンプリングと試験を行なった。サンプリング位置は図-2に、試験結果は表-1に示してある。

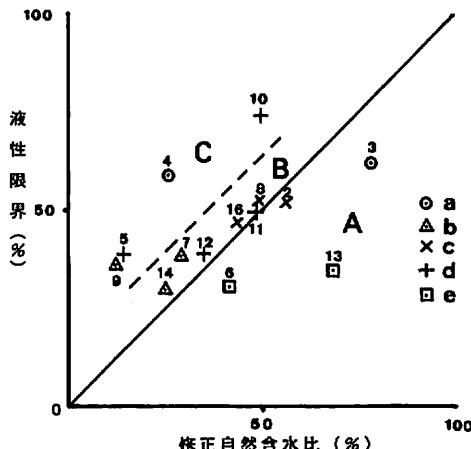
図-3 修正自然含水比と液性限界との関係
 a:5.12崩壊地 b:谷壁斜面
 c:5.12土石流, d:5.12前の土石流
 e:河床土

Fig.3 The interrelation between natural water content and consistency of soils

修正自然含水比と液性限界の関係をみると、図-3 のようになり、0.42mm以下の土粒子の自然含水比が、A) 液性限界より高いグループ、B) 液性限界に近いグループ、C) 液性限界より低いグループ、に大別される。

定性的には、Aグループは流動化しやすいものと考えられ、ここでは、5.12崩壊の赤色崩土（3）と、流下堆積物（2）、河床堆積物（6.13）である。Bグループには、5.12土石流堆積物（8.16）、谷壁の崩土（7.14）5.12前の土石流（11.12）、Cグループには、5.12地すべり地の灰色粘土（4）、5.12前の土石流（5.10）、谷壁斜面（9）がある。なお、No.3の粘土の自然含水比は、前述したように、塑性限界以下である。

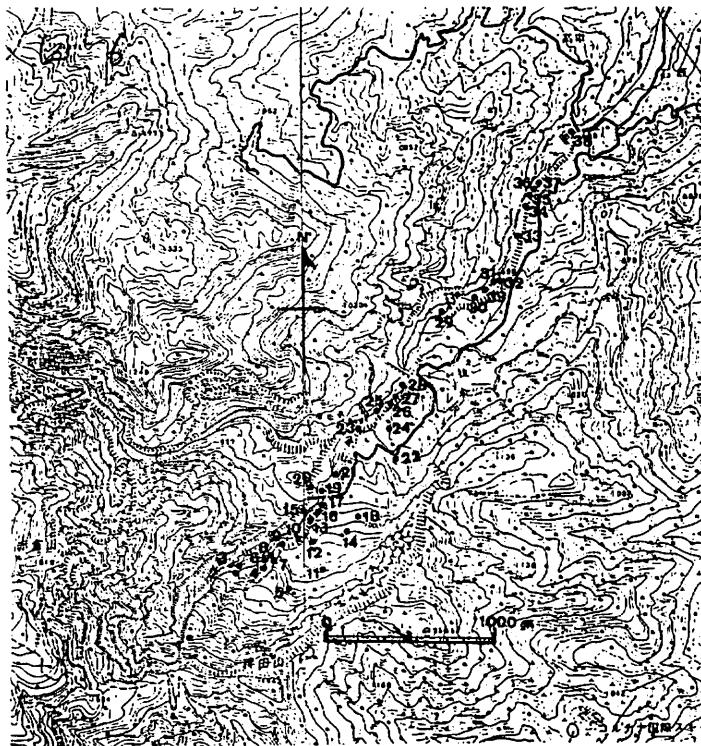
図-4 昭和56年水質調査地点

Fig.4 Sampling localities for chemical analyses of water.

金山沢、浦川の右岸側の図-4の地点で現地での電気伝導度、水温の調査および化学分析用の採水を行なった。次の3地域の湧水、沢水に調査の重点をおいた。

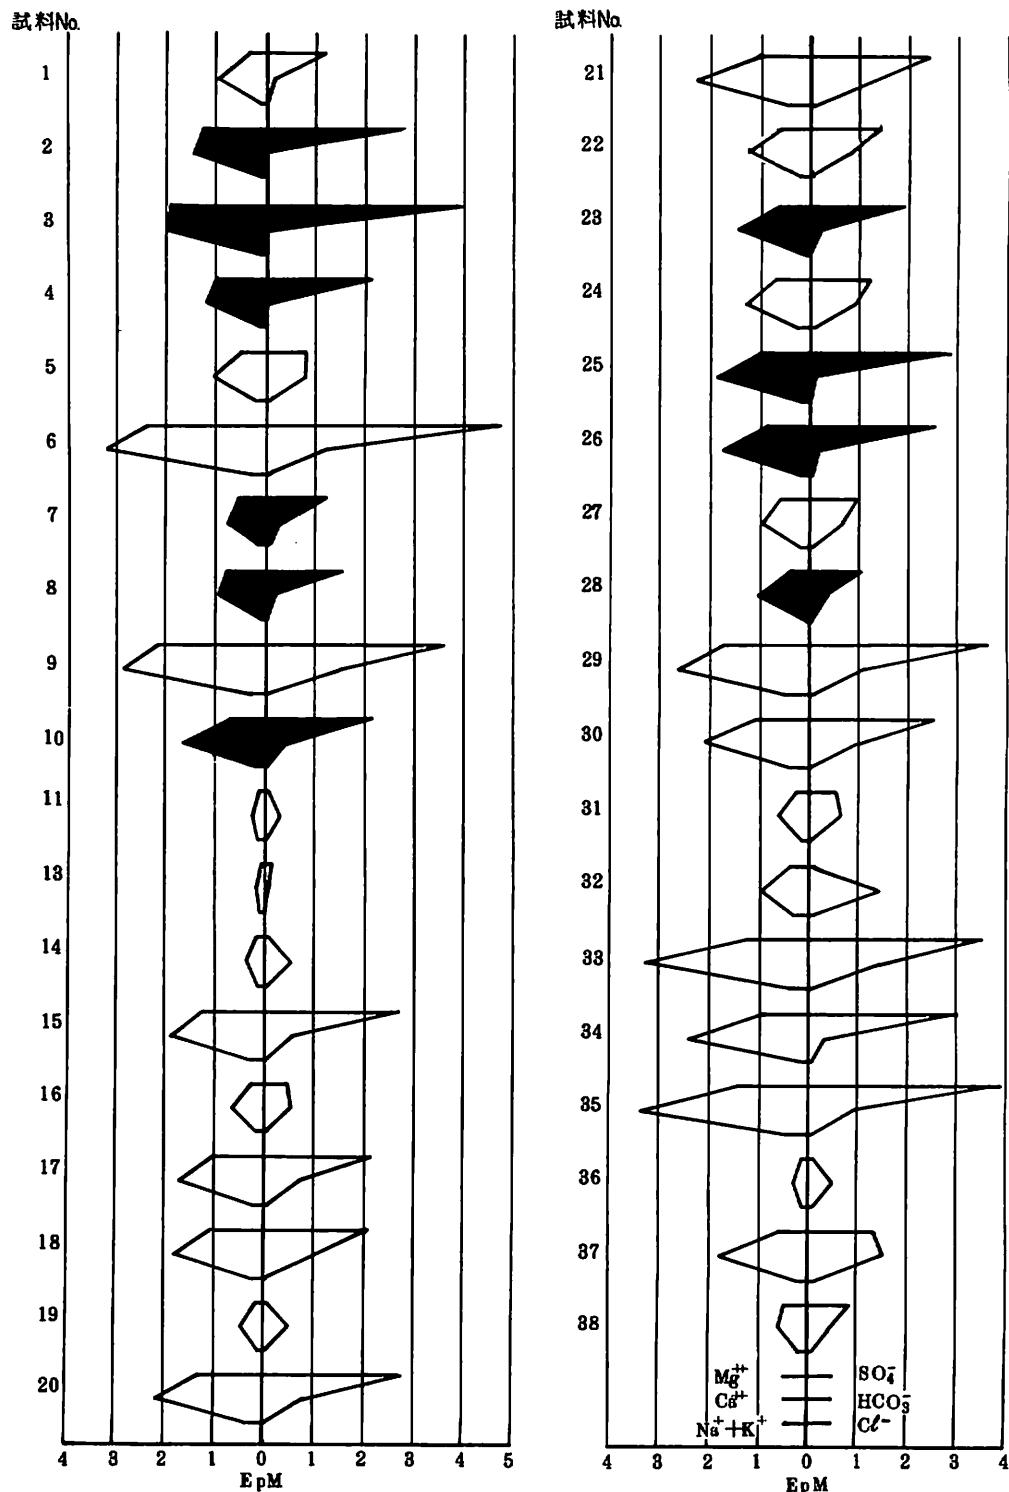
図-5 水質のヘキサダイヤグラム（黒は1／5縮小）

Fig.5 Hexadiagram of major ion constituents of water.

水の分析結果はヘキサダイヤグラムとして図-5に示した。図中の番号は、図-4の採水地点と対応している。

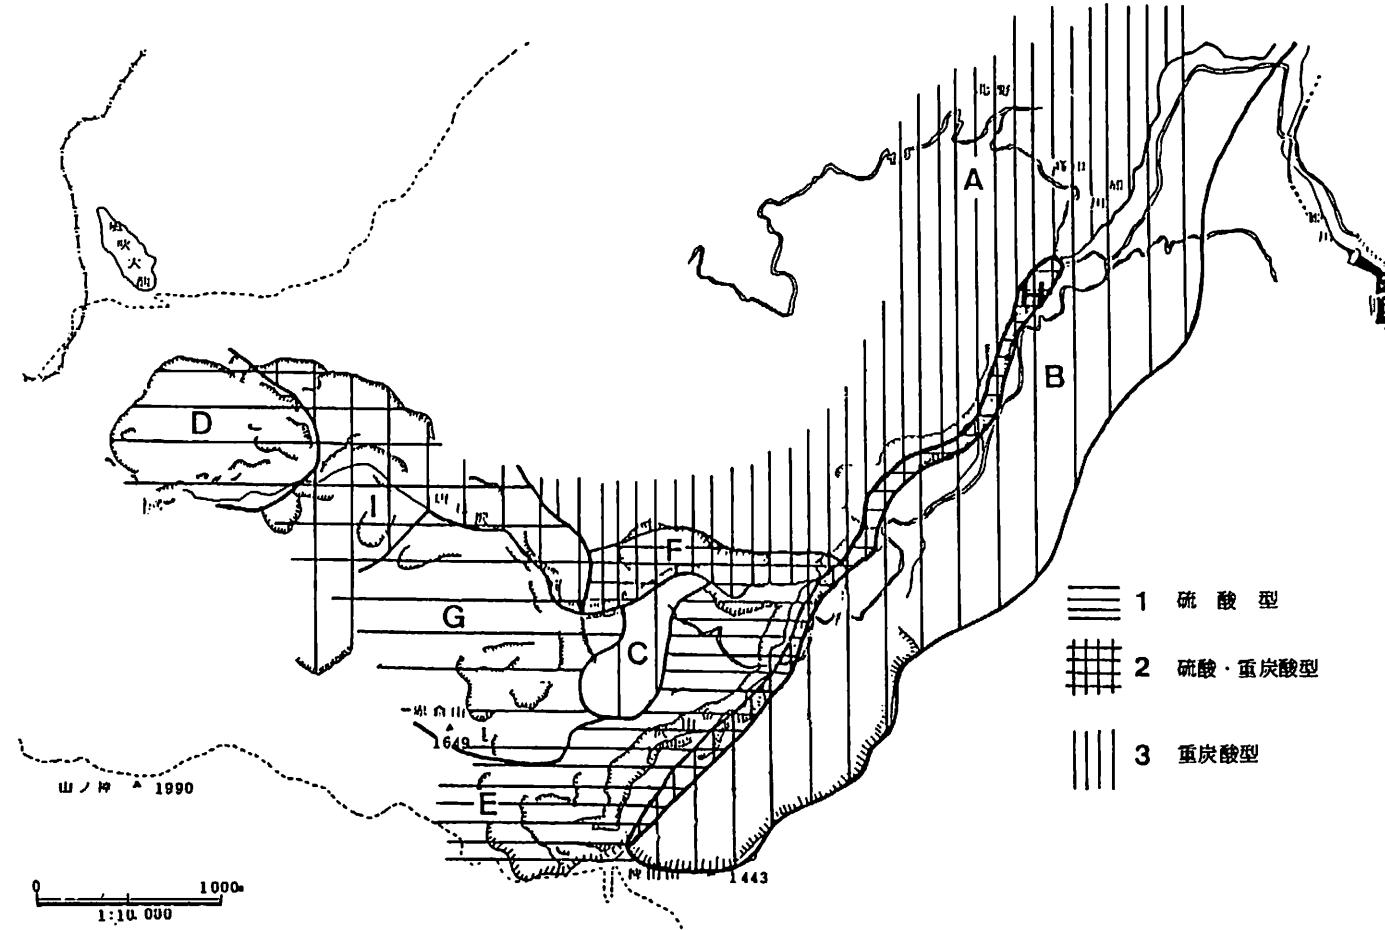
図-6 浦川流域地下水の水質

1 : 硫酸型 2 : 硫酸重炭酸型 3 : 重炭酸型

Fig.6 Distribution map of 1:sulfate, 2:sulfate-bicarbonate and 3:bicarbonate type ground water in the Ura river basin.

以上の各型の湧水地点と、沢水の流域とを考えると、各型の分布は図-6に示したようになる。

酸性硫酸型の水の分布するE区は、テレビカメラへの沢の左岸側より上流に分布し、この沢がB区とE区の境界になっている。ただし、この沢の金山沢への合流点の直上で6、7の硫酸・重炭酸型の水がみられたように、金山沢の河床附近では、すなわち、堆積物の深部からは重炭酸イオンの多い水が出ることがある。

重炭酸型の水が主要なB区と、硫酸・重炭酸型のH区との境界は、E区とB区程明瞭ではない。図では堆積物の作る崖の下方10m程を目安にしてH区とB区の境界とすることにした。昨年と本年との最大の修正点は、H区が金山沢の中流域から浦川橋までの右岸一帯に広がったことである。

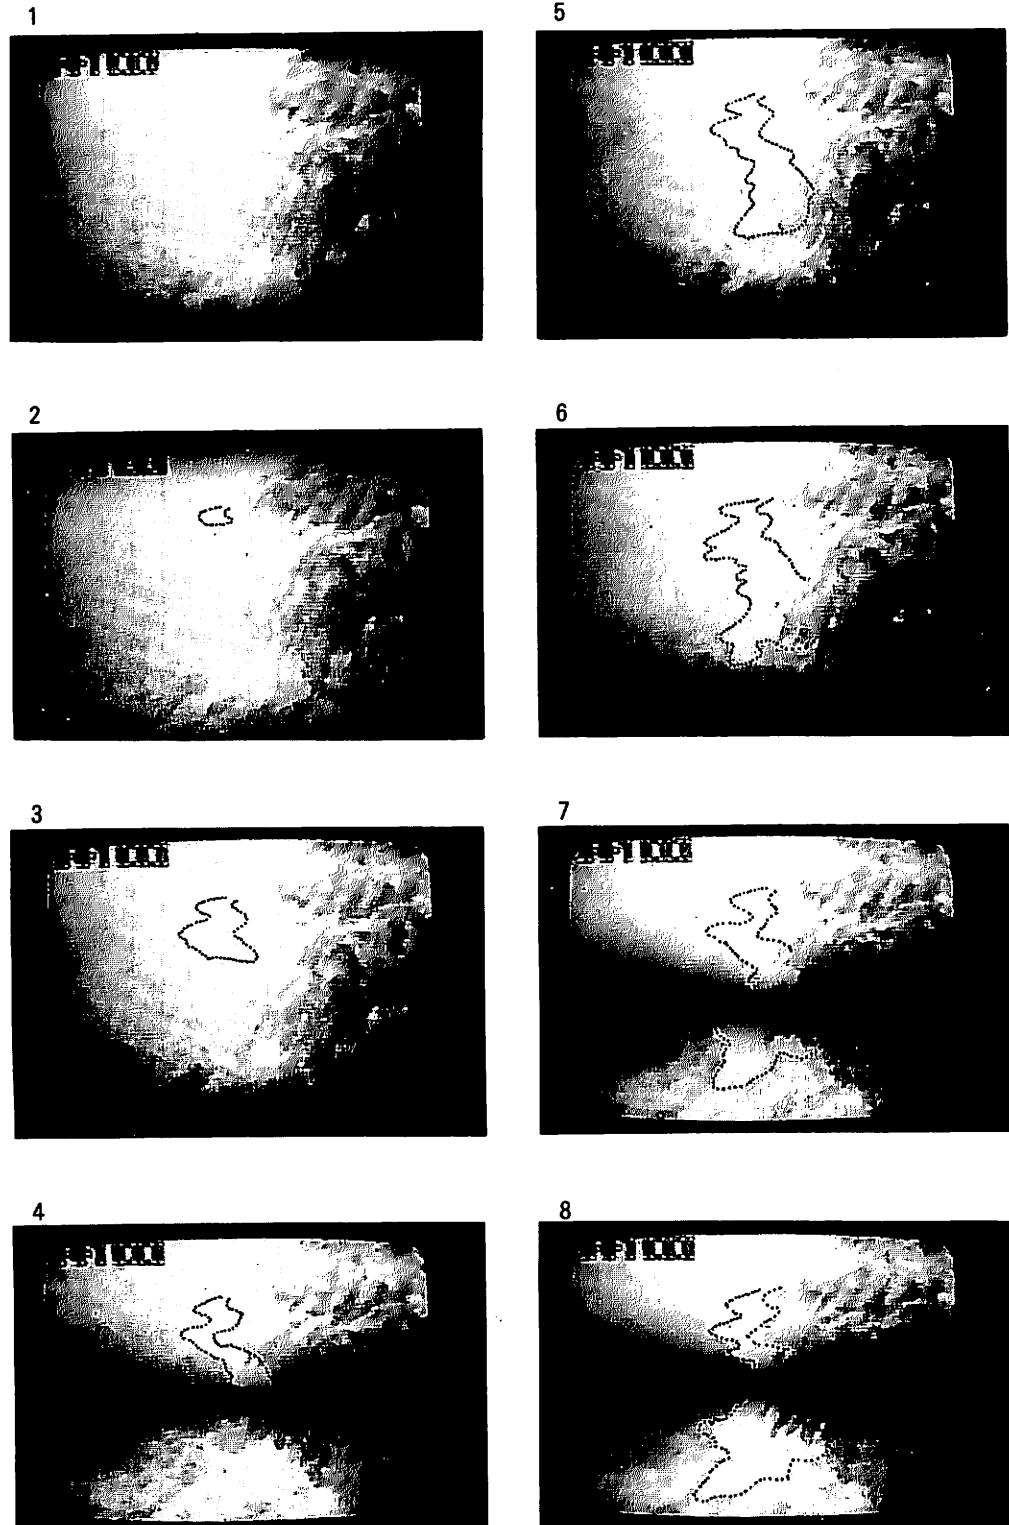
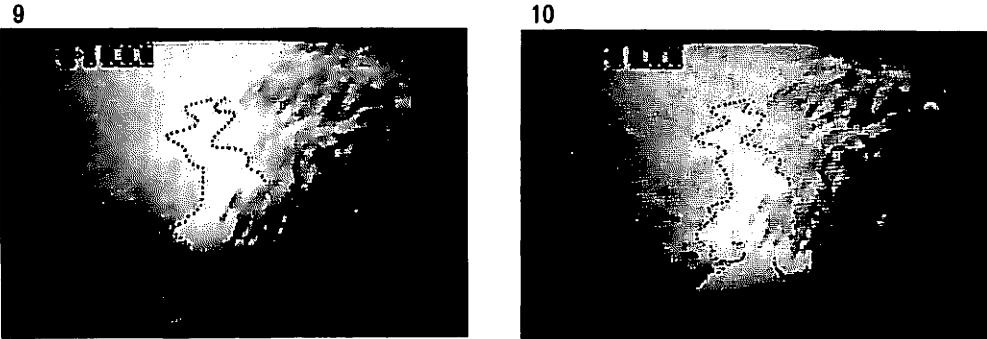
写真-1 昭和56年8月27日の土石流（金谷橋のカメラ）

Photo.1 V.T.R. picture of debris flow occurred in August 27, 1981.

土石流のうち、金谷橋まで流下してきたものは、③8月23日、④8月27日、⑦9月12日の3回で、8月27日のV.T.Rによると、速度等については未解析であるが、粘稠性の流れがゆっくりと流下し、そのあとを1分おき位に段波が比較的早く流下する状況がみられた（写真-1）。なお土石流通過中

でも画面の木の葉はあまり動いていない。⑦9月12日では金谷橋上からのライトをてらした観察によると、粘性のある土石流のあとから、その都度、音をたてながら水っぽい段波が次から次へとおしよせてきたという。

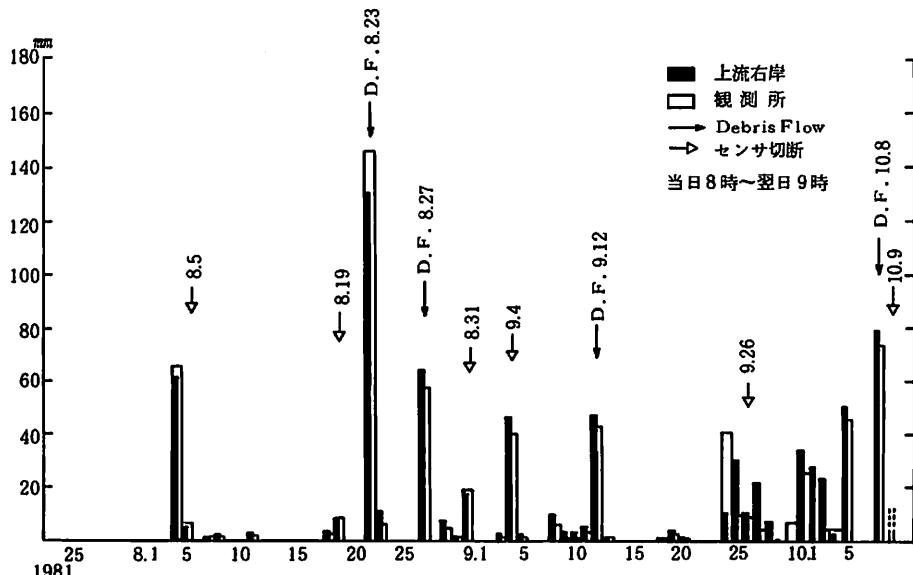
図-7 観測期間の日雨量と土石流

Fig.7 Observed rain falls and debris flows during July and October in 1981 in the Ura river basin.

図-7には、期間中の日降雨量（当日8時～翌日9時）分布とセンサ切断と土石流発生時期を示した。降雨量と土石流の関係についてはあとで述べる。

図-7の実線矢印で示された土石流の発生した日の日雨量についてみると、8月22～23日は141.5mm、8月27日は56.5mm、9月12日は2度発生しているが、47.0mm、9月26日（センサ切断）は23.0mm、10月8日は80.0mmとなっている。

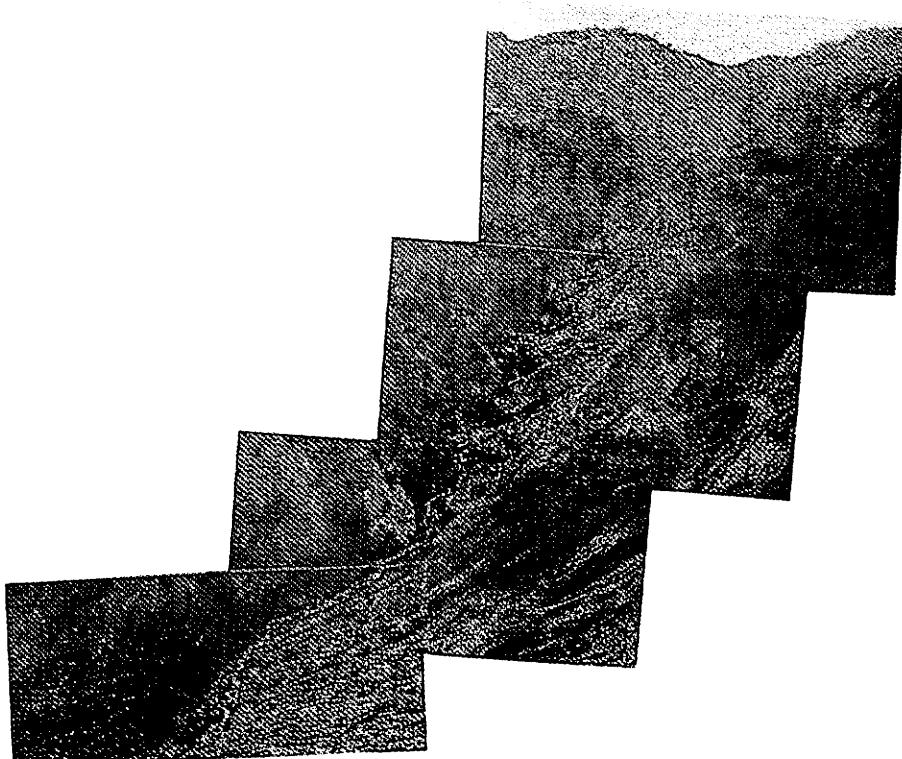
写真－4 金山沢中流域(1)（昭和56年7月30日）

Photo.4 Picture of the middle stream of Kanayama river (July, 1981)

Photo.5 Picture of the same place as Photo.4 (October, 1981)

昭和56年5月～9月の期間であるが、渓床の堆積、洗掘や巨礫の移動はかなり変化している。右岸側谷壁の崩壊もいちじるしい。

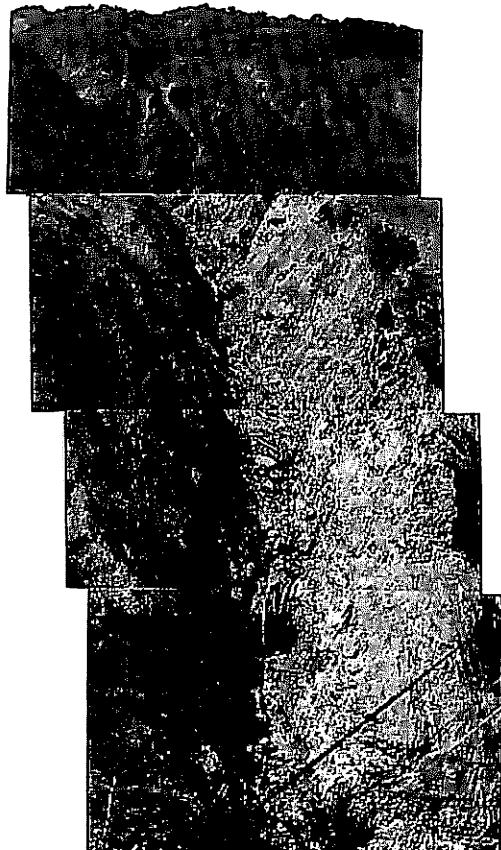
写真－6 金山沢最上流域(1)
(昭和56年7月23日)

Photo.6 Picture of the upper stream
of Kanayama river (July, 1981)

Photo.7 Picture of the same place as
Photo.6 (September, 1981)

現在、テレビ・カメラがねらっている沢で、昭和56年7月と9月で、渓床の変化が比較的いちじるしい。

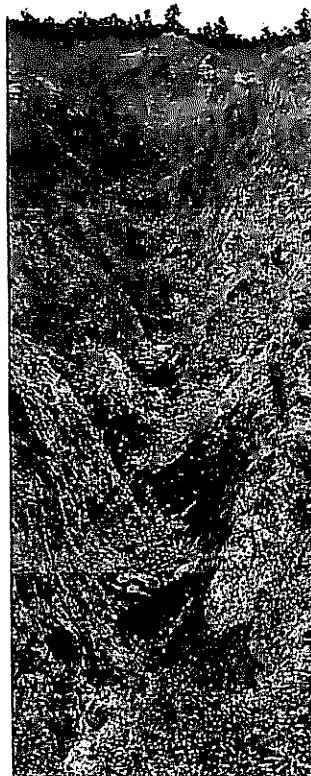
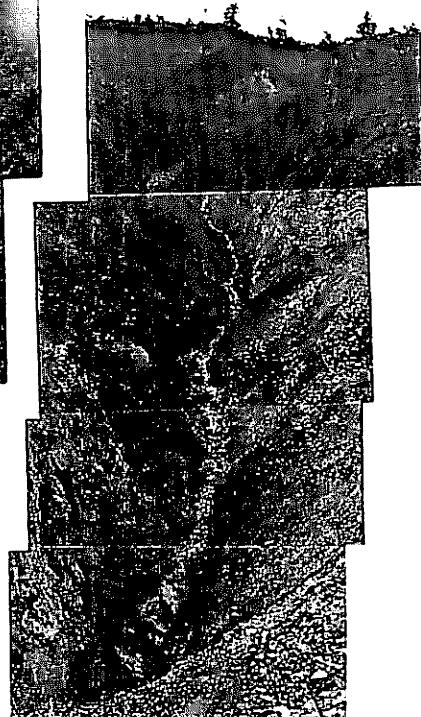
写真－8 金山沢源頭部(1)
(昭和54年7月18日)

Photo.8 Picture of the upper-most stream of Kanayama river (July, 1979)

Photo.9 Picture of the same place as Photo.8 (July, 1980)

Photo.10 Picture of the same place as Photo.8 and 9 (October, 1980)

かって、白黒テレビ・カメラがねらっていたところで、源頭部の土石流発生地点である。渓床の変化もいちじるしく、谷壁の崩壊も進行している。降水時には、上部の穴状のところから地下水が湧出する。

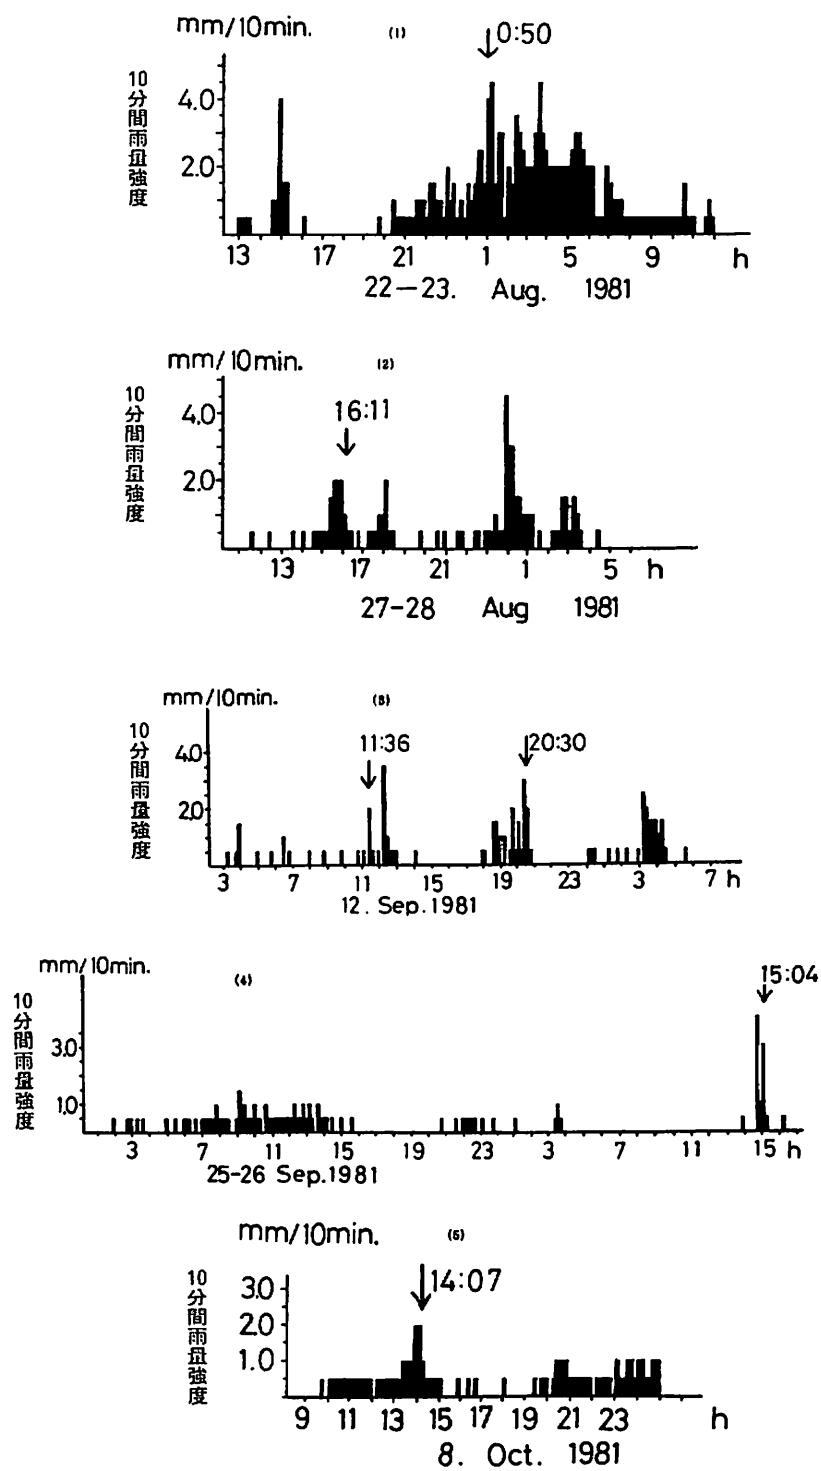
図-8 10分間雨量強度

Fig.8 Amount of rain fall in 10 minutes of several rain falls.

図-8は、観測期間のうち土石流の発生が確認された5例（内1例は不明）について、10分間雨量強度と土石流の発生を示している。図中の矢印は土石流の発生と、その発生した時刻を示している。

8月22日～23日、9月12日、9月26日など、10分間雨量が3.0mm/10min程度を超えたとき、かなり大きな土石流が発生していることもあり、その逆もある。

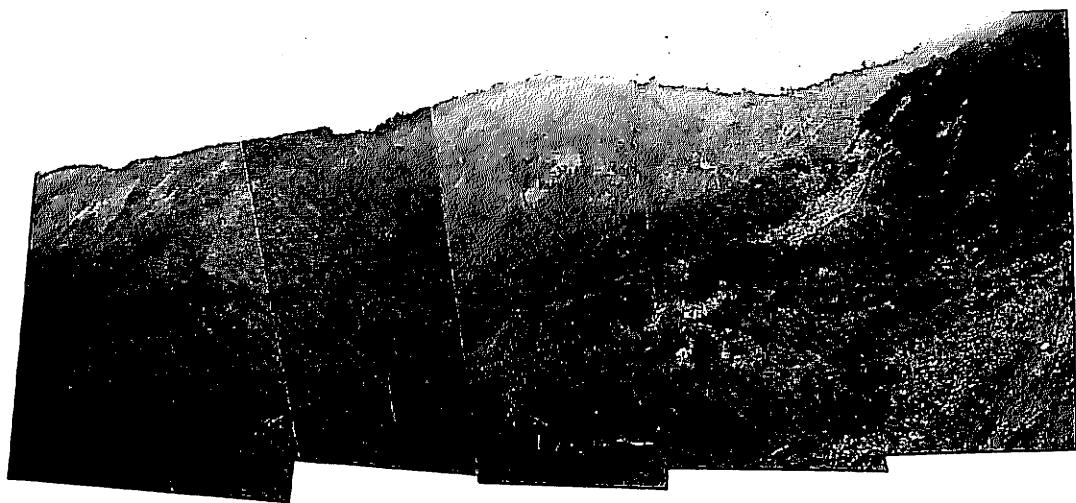
写真-11 56.5.12災害前の金山沢源頭部付近の状況
(昭和55年7月23日“お立ち台”より)

Photo.11 Picture of the slope near the uppermost stream of
Kanayama river before landslide (July 23,1980)

Photo.12 Picture of the same place as Photo.11
after landslide (July 24,1981)

松本砂防工事事務所の連絡により、5月20日に発生源の調査を行なった。残雪で埋積された旧金山沢をのぼり、通称お立ち台までくると、正面（金山沢左岸側）の斜面上に、褐色の土砂が堆積し、その先端は金山沢に流下していた。この状況は、写真-11、12でもわかるように、前年度の写真と比較すると明らかで、土砂の供給源は右側斜面であることがたしかめられた。しかし、土砂は、まだ非常にルーズで、これ以上の調査は不可能であった。

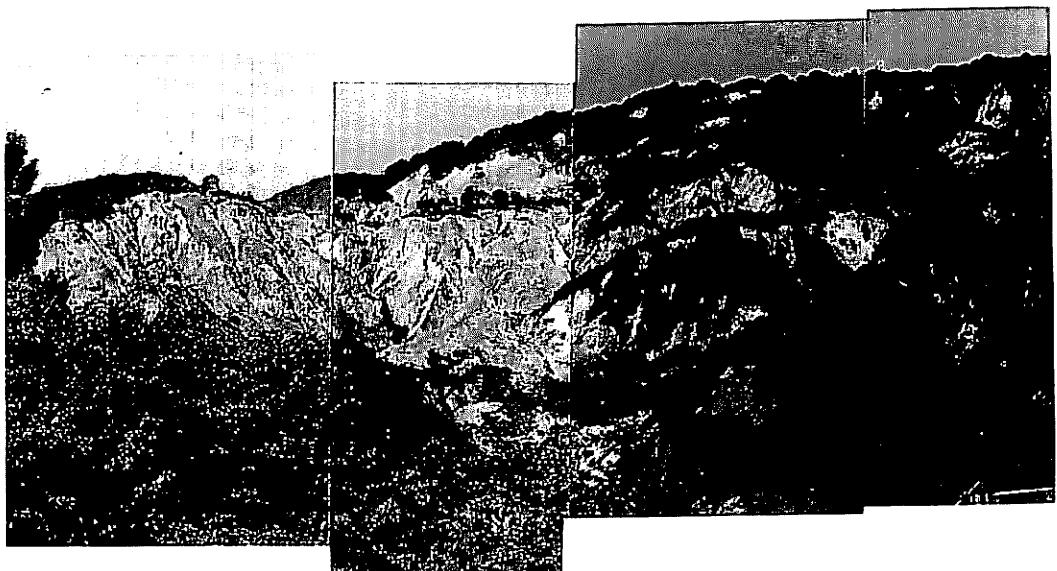
写真-13 金山沢源頭部斜面(1)

Photo.13 Picture of the slope of the uppermost stream of
Kanayama river before landslide (August 21,1980)

Photo.14 Picture of the same place as Photo.13 after landslide
(July 24,1981) . Note change of the front slope

7月に現地に入り、観測小屋2階ベランダから過去に撮影したものとくらべてみると、正面の斜面に変化がみとめられた（写真-13、14）。昭和55年では、上方の滑落崖の途中にあった土塊が昭和56年には消失していた。

この斜面の地すべりは、前年度の写真13でもわかるように、変質岩石を被って不安定土塊（旧崩土）に、急激な気温上昇にともなう大量の融雪水の浸透によって発生したものであろう。

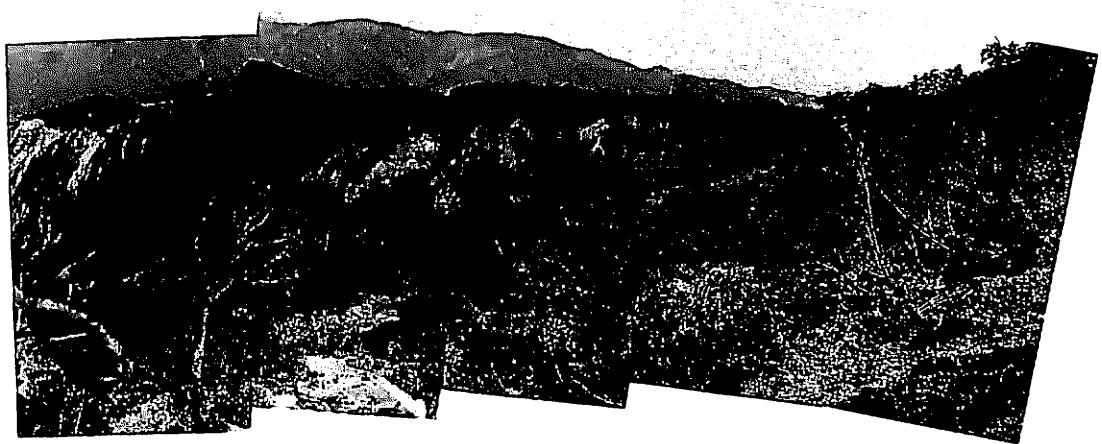
写真-15 56.5.12地すべり性崩壊地

Photo.15 View of landslide mass occurred in May 12, 1981

昭和56年7月30日に、問題の斜面を調査した（図-10）。その結果、地すべり性の崩壊であることがわかり（写真-15），崩壊土塊は赤褐色の角礫まじりの旧崩土であり、土質は前にも述べたように、真比重2.714、自然含水比53.1%，L.L.61.6%，P.L.39.9%，I.P.21.7%，粒度は砂レキ分64%，シルト分22%，粘土分14%である。この崩土の下位および滑落崖に、岩石の変質に由来した灰色粘土が分布し、その土質は、真比重2.804、自然含水比23.7%，L.L.59.0%，P.L.32.1%，I.P.26.9%，粒度は砂レキ分61%，シルト分24%，粘土分14%である。赤褐色崩土の自然含水比が液性限界に近いのに対して、灰色粘土の自然含水比は、塑性限界以下である。現地の北側では、地下水の湧出がみられ、その水質は水温が25℃と高く、pHは7、電気伝導度が $74\mu\text{s}/\text{cm}$ と低い。

地すべり性崩壊斜面のものとの面積は、地形図から、幅100m×斜面長140m=14,000m²で、すべり面深度は野外観察ではそれほど深くなく、今平均20mとすると、移動土量は280,000m³と推定される。写真-15でもわかるように、滑落崖下の斜面上には、傾いた樹木をのせた残存土塊がある。この厚さを平均5mとすると、この斜面に残存している土量は、約70,000m³と推定され、この斜面からの流出土砂量は約21万m³となる。

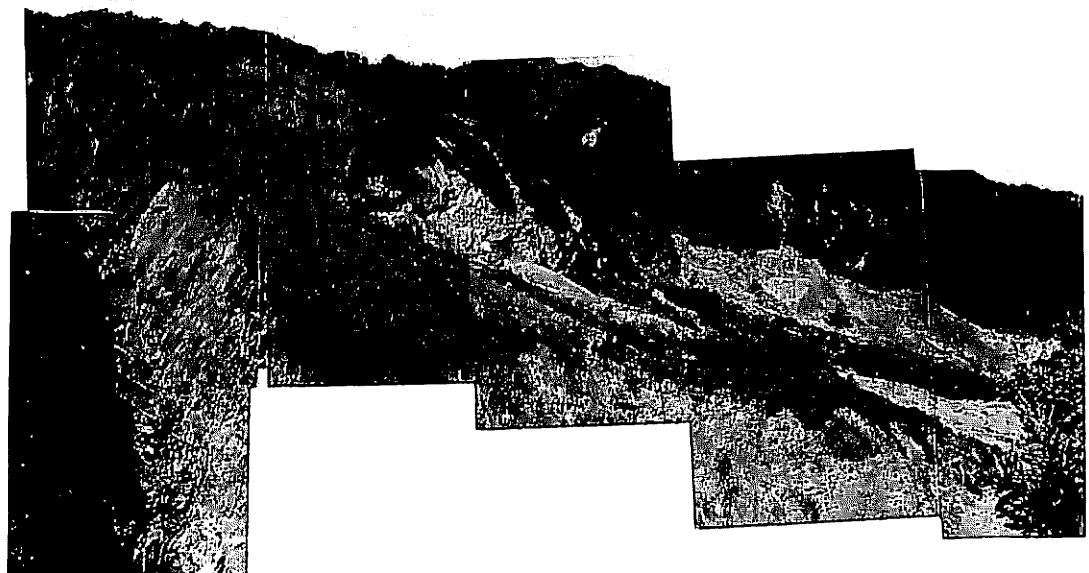
写真-16 56.5.12崩壊の残存土砂

Photo.16 Slope covered by soil debris derived from
sliding mass (September 13, 1981)

図-6でもわかるように、前記の崩壊地からの土砂は、斜面脚部の急斜面や、北側支谷を通して流下し金山沢に流入している。この間にも土砂が残存し、積雪を被って分布している（写真-16）。この残存区間の面積は概算35,000m²で、層厚を平均2mとすると、残存土砂量は70,000m³と推定され、 $210,000\text{m}^3 - 70,000\text{m}^3 = 140,000\text{m}^3$ が金山沢に流入したものと考えられる。

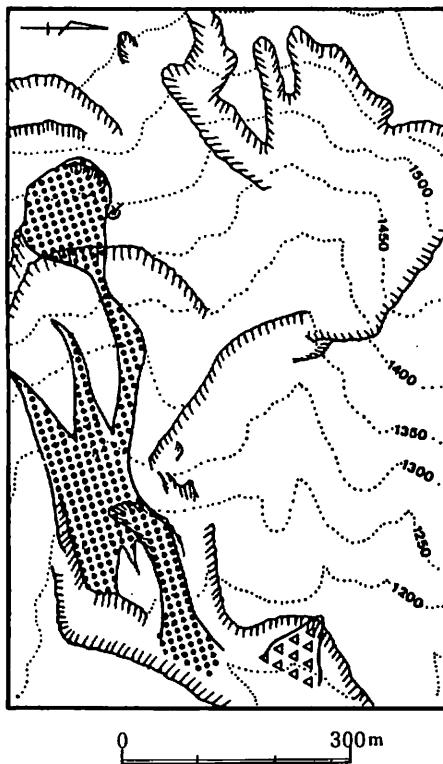
図-10 5.12崩壊と流出土砂分布

Fig.10 Distribution map of flow down soil related landsliding occurred in May 12, 1981.

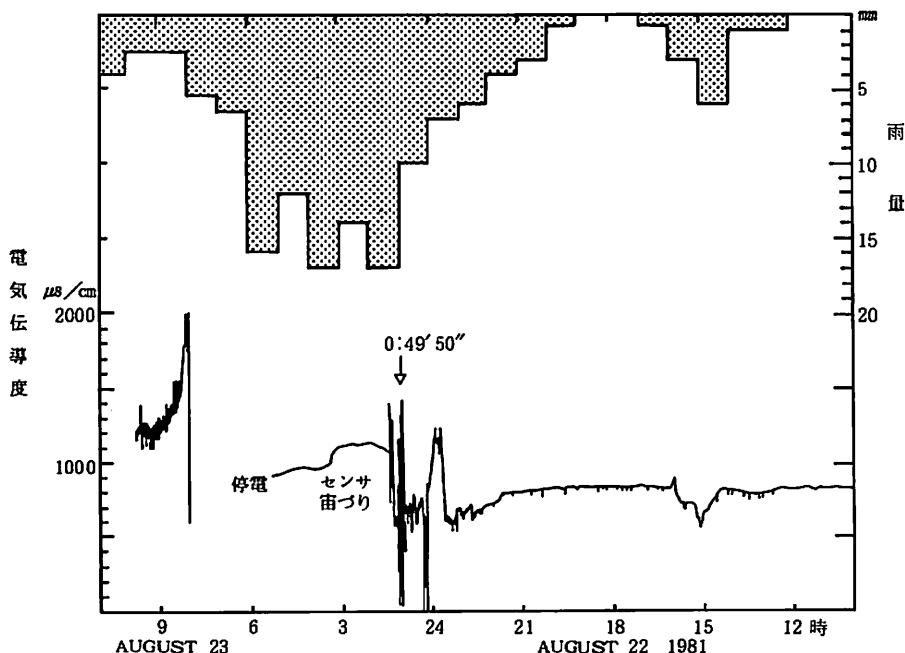
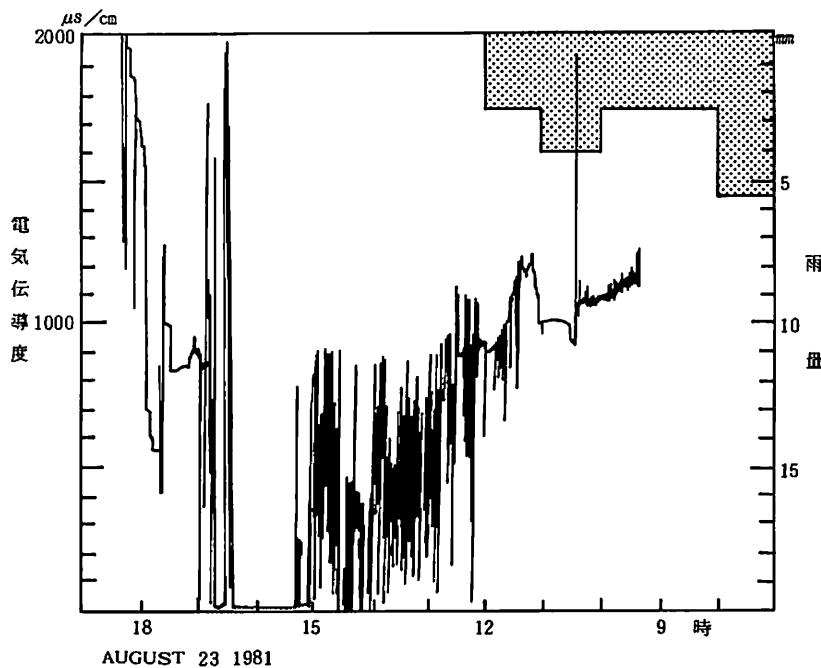
図-14 1981年8月22～23日の電気伝導度と雨量

Fig.14 Record of rain fall and electric conductivity of Kanayama river in August 22–23,1981.

Fig.15 Record of rain fall and electric conductivity of Kanayama river in August 23,1981.

同日の20時頃からはしだいに激しい雨が降り、ECはしだいに低下した。23日0時50分頃河川のセンサが切れたが同時にその前後のECは激しい上下変動を示している。高い値はこの時の土石流のECであり、低い値は土石流によりECセンサがはねあげられた状態を示すと考えられる。午前1時30分頃、計器の破損防止のため、沢より計器(センサ)を引き上げた。
