## 地すべり崩積土ブロックに関する研究

### A Study on the blocks of the landslide debris

From the above standpoint, the authors surveyed three areas of landslide in Niigata Prefecture—Kamibanba of Arai-city, Nigorisawa of Nagaoka-city, and Nakamaruke of Sekikawa-mura—with the results as follows:

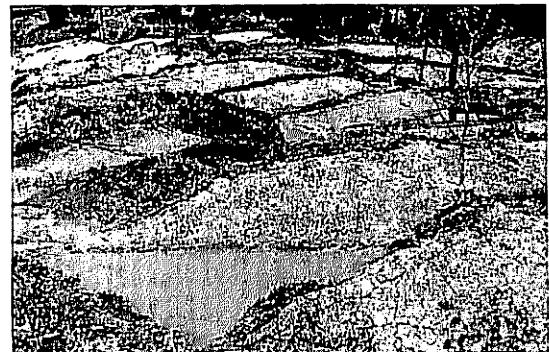
写真-1 上馬場地すべり地における平行正断層により転倒した水田——上流側からの景観——

Photo. 1 The inclined water field by the parallel normal faults on the Kamibana land-slide debris — a view from the upper part of the landslide —

崩積土の両側の不動地に接して発達する平行正断層による小ブロック化の状況は、図-3の④で示した6か所に現われており、冠頭部へ小ブロックは転倒している。また⑥の周辺には、水田の畠部に断層が生じ、水田が転倒している例がいくつかみられる（写真-1）。なお、④地点の断層は、崩積土の横すべりによる剪断断層の可能性がある。
