地すべり予測に関する基礎的研究

A Proposal for the prediction of hazardous landslide areas

(Abstract)

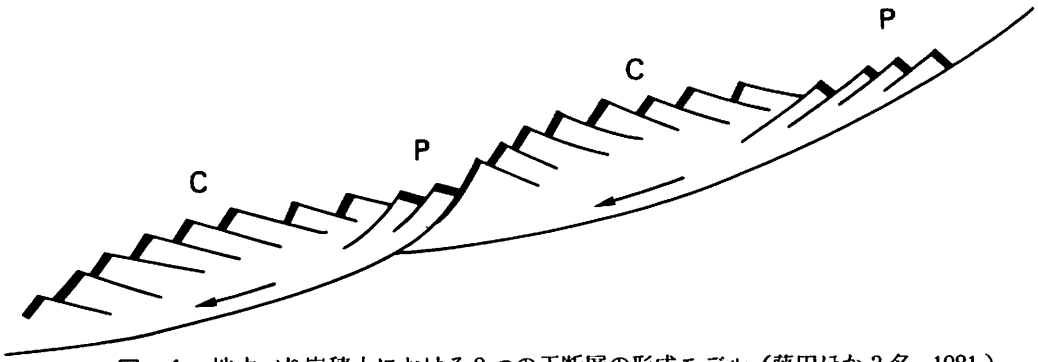
図-1 地すべり崩積土における2つの正断層の形成モデル(藤田ほか3名, 1981)
P: 平行正断層, C: 交差正断層, 矢印: ブロックのすべりを示す。

Fig.1 The model of the occurrence of the normal fault of two types on the landslide debris (FUJITA *et al.* 1981)
P: parallel normal fault, C: crossed normal fault, arrow sign: the direction of the landslide debris blocks.

ちなみに、本論では、冠頭部の正断層を平行正断層 (parallel normal fault) とよんでいるが、それは、図-1のように、筆者らが虫亀地すべりに関して認定した引っぱりによる正断層の一種である。それは、地すべりの冠頭部や、地すべりに際していくつかのブロックに分れてすべるときそのブロックの上流側に発生している。本論であつかっているのは、古い地すべりの冠頭部に生じたと思われるこの正断層による古地形——転倒地形や地溝——である。

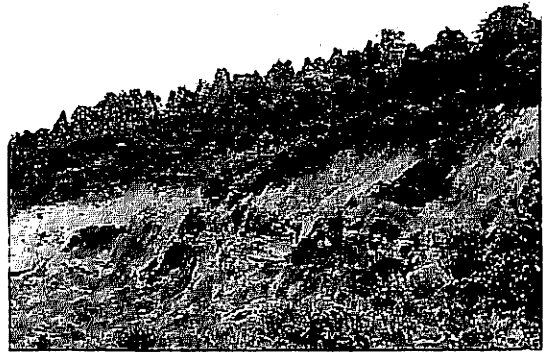
写真-2 濁沢地すべり地の滑落崖

—成層した基盤上に旧地すべり崩積土が重なっており、基盤の1部はブロック化している。—

Photo.2 The sliding cliff at the crown part of the Nigorisawa landslide

— the old landslide debris develops on the basement rocks being cracked to blocks.—

なお、この滑落崖には、一部基盤岩*が分布するが、それらをおおって、やや締った古い地すべりないし山崩れによる古崩積土が発達している(写真-2)。上記の古い正断層による陥凹地形もこうした古い崩積土内に生じた構造とみられる。

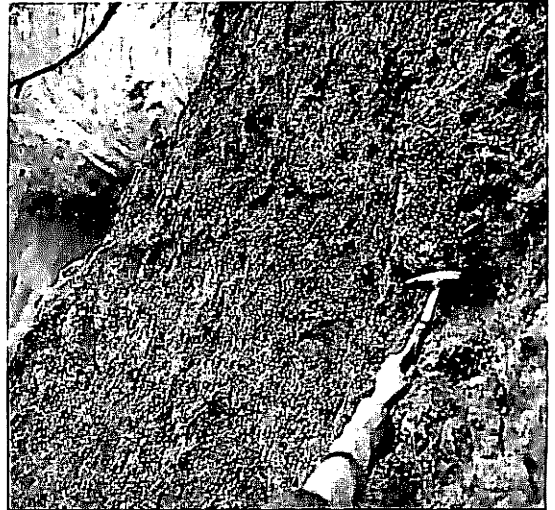
写真-4 中東地すべり冠頭部の地溝に現れて
いる古崩積土
—ハンマーの付近に花崗岩の巨角礫がある。—

Photo.4 The old landslide debris around the
gaben at the crown part of Nakamaruke
landslide — huge boulder of granite in
debris at the point of the hammer. —

図-7は、中東地すべり冠頭部の地溝付近の地質構造を示したものである。この地溝の南東部の両側岩盤は成層した中新統からなっており、西北西側ではこの基盤岩をおおって、やや締った古い地すべりないし山崩れの古崩積土が大規模に発達している(写真-4・5)。また、南側の基盤内には幅数10cm位の割れ目があり、その割れ目内には、やや締った古い崩積土がつまっている。この割れ目の走向方向は、付近の基盤内に発達している節理面の示す走向方向と一致し、かつ、この地溝は、基盤岩石の節理が基礎となって開裂した可能性を示している(図-7)。とくに、北側の基盤の地層の走向・傾斜は2か所で測定したがほとんど変化はみられない。しかし、この2か所の間には今回の地すべりで滑落した崖があるのであるから、上記の地層間に構造差がないというのは地層面ですべったために両側の構造に差として現われなかったためであろう。しかし、地溝の北側と南側との基盤の走向・傾斜はいちじるしくちがっているから、これは両者の基盤のどちらかが大きくずれていることをいみしている。

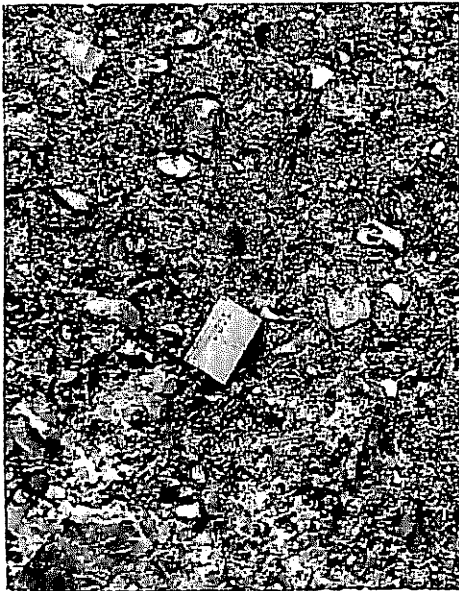
写真-5 古い崩積土の構造

Photo.5 Texture of the old landslide
debris

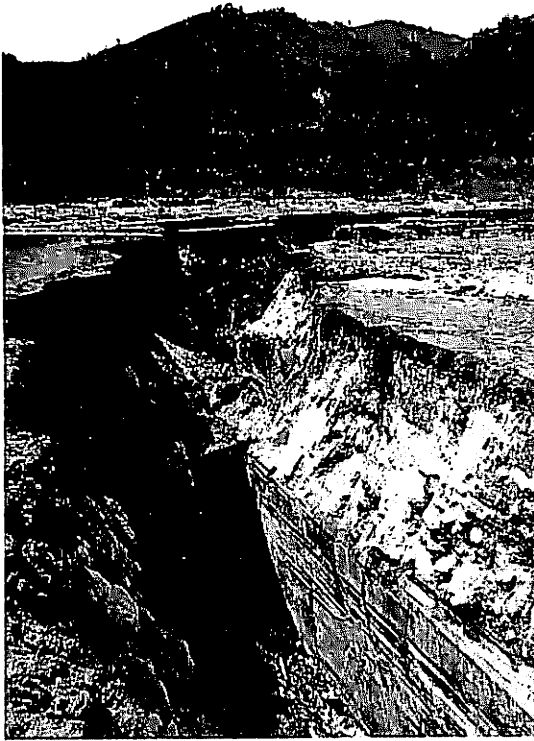
写真-8 昭和村地すべり冠頭部の地溝
Photo.8 The graben at a crown part of Shōwamura landslide.

奥会津の昭和村地すべりは、河岸段丘が、冠頭部に生じた地溝にともなって、下流側へゆるやかに滑落しており、それは中東地すべりと似た形式を示している。

地溝の割れ目は幅数mから10数mに及んでおり、地溝の両側は、基盤の中新統からなっている。この基盤には垂直の互いにはほぼ直交する節理が発達しているが、地溝の両側に地すべりで露出した基盤の垂直面は、ほぼ、この2つの節理の方向と平行である。したがって、地溝内部の形態は、2つの直交する割れ目のため、水平的に地溝の縁辺の形をみると、鋸の歯型のジグザグを示している。また、地溝の両側の基盤の表面は、数mm以上のマンガンの沈澱層におおわれているが、それは、地溝の開裂以前にすでに、この割れ目が存在し、かつての水田の水がこの割れ目を充たして、マンガンはその折に沈澱したものとみられる。
