新潟県古志郡山古志村における虫亀地すべりの形態とその形成過程

藤田至則^{*}・茅原一也^{**}・青木滋^{*}・鈴木幸治^{*}

Surface and subsurface structure of landslide mass and their forming—process in the Mushigame landslide, Koshi-gun (County), Niigata Prefecture, Central Japan

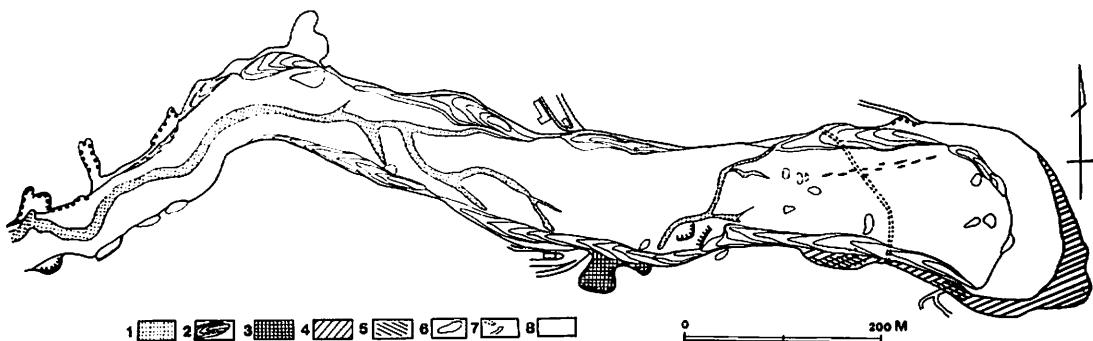
図-2 側崩積土と中央崩積土の分布図

本地すべりの分布は、図-2に示したように、幅は、上流部で200m近く、下流部に狭くなり、100数10mから150mを示している。長さは1,500mていどで、その間の落差は、約250mを示している。また、その面積は25万m²の規模を呈している。

沢の周辺に発達する側崩積土の分布は、図-2に示した通りである。その長さはまちまちであるが、もっとも長いものは、岸の上流部から中流部にかけて発達するもので、約500mに及んでいる。短かいものは150mていどものものもある。高さもまちまちであって、数mから3mていどものものまである。その形状は、氷河の側堆石のそれに類似している。

Fig.2 A distribution map of the lateral landslide debris and the central landslide debris
1: the newal river deposits , 2: lateral landslide debris , 3:falled cliff, 4:head scarp ,
5: striation by the landslide mass , 6:pond, 7:dragged road, 8:central landslide debris

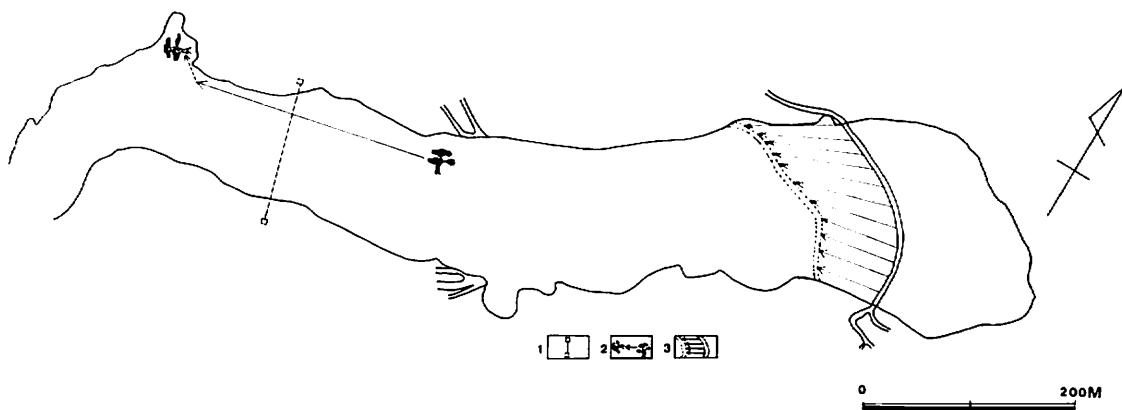
図-3 中央崩積土の移動方向およびその経路

崩積土は、地すべりの過程で、上流から移動して定着したものであるが、それらの移動状況については、たとえば、上流部の村道の移動から求めることができる（図-3）。これによると、左岸側で 70 m、右岸側で 100 m にわたり、村道は下流へ流下したことになる。また、中流部の人家の近くに立っていた松の木が滑落したことが、住民の証言するところであるが、これにもとづけば、この松の木は、少なくとも 200

Fig.3 A direction and course of the central landslide debris

数10mは流下したことになる(図-3)。

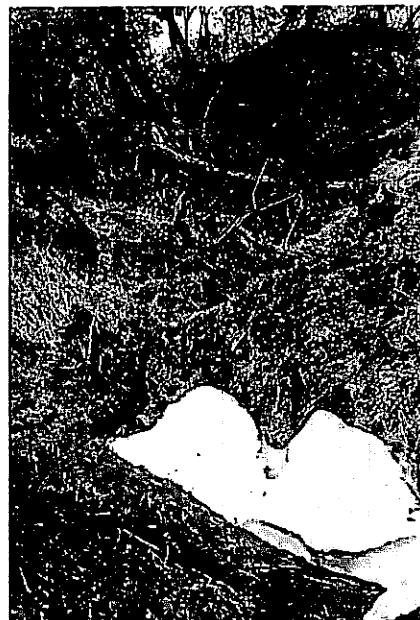
写真-4 山腹に発達する古い正断層による凹地

Photo.4 The faulting groove by the old normal faults on the mountain-side

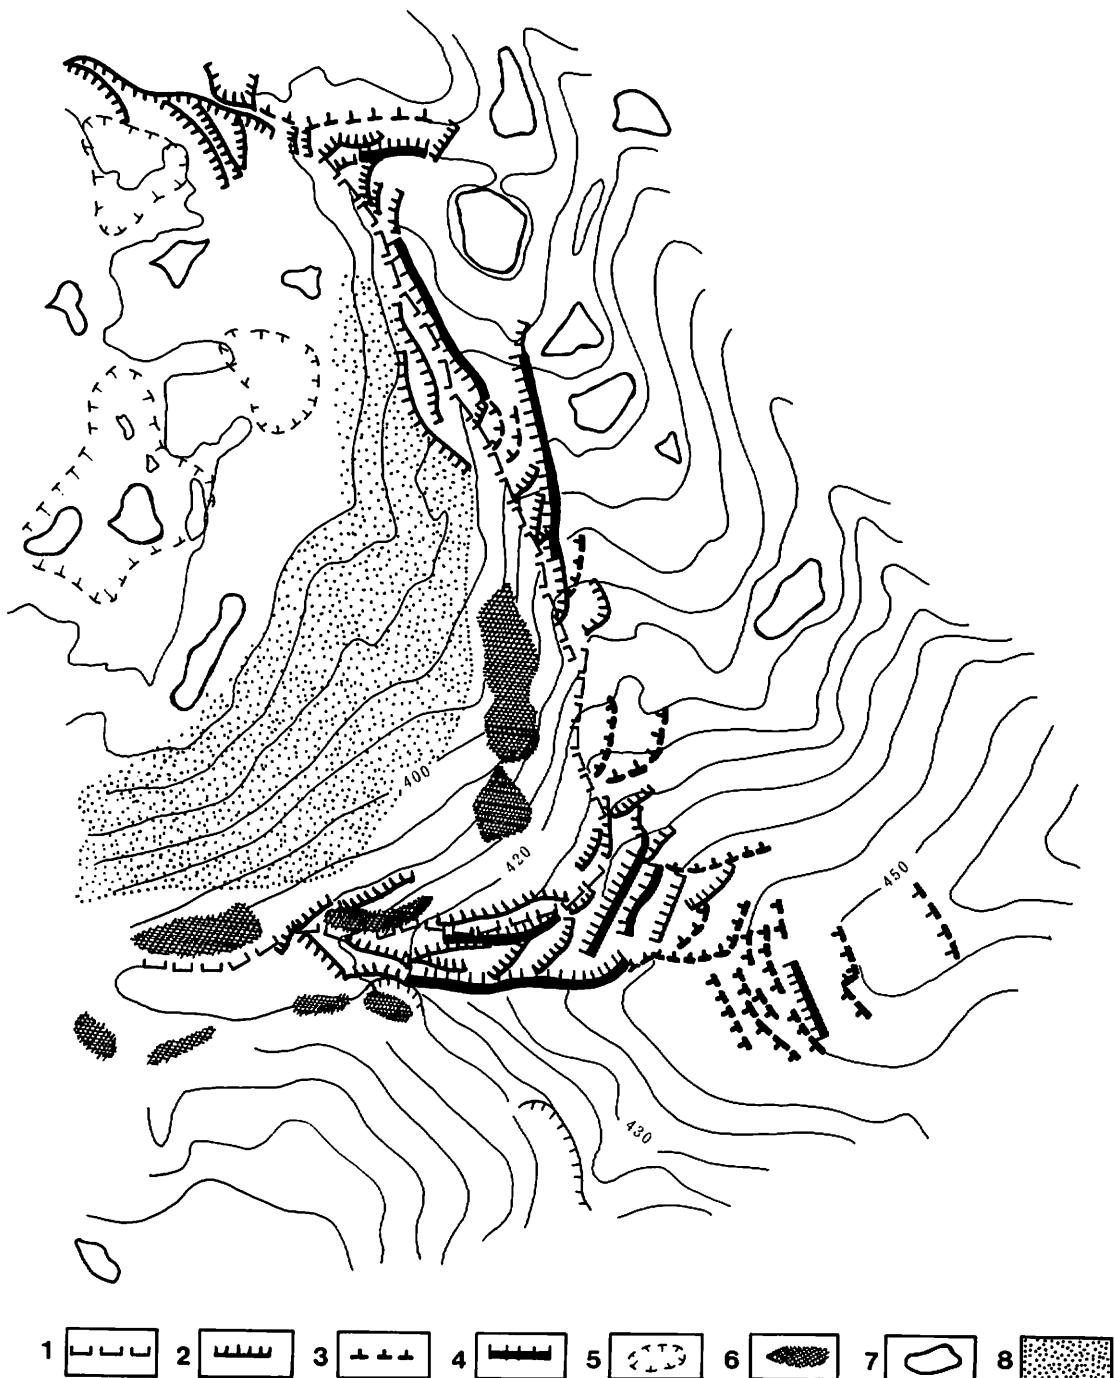
図-4 冠頭部付近の主な地形と地質の分布図
(新潟県土木部の図に加筆)

冠頭部の正断層群の多くは、よく言われているlunar crackとよばれるような形で地すべり滑落崖の背後に発達している。しかし、滑落崖に発達するものも少数ながら発達している。また、これらのうちには、地すべり発生前から存在していたものと、滑落期ないしはその後に発生したものとがあるが、図-4にはそれらを区別して示してある。ちなみに、この図は、新潟県庁土木部の資料に、筆者らの調査資料を加えて作製したものである。

これら新旧の正断層群の走向のほとんどは、ほぼ山の傾斜方向に直交している。さらに、これらの断層面の傾斜方

Fig.4 A distribution map of the main geographic and geological evidences on the crown part.
1: sliding cliff, 2: normal faults occurred in landsliding, 3: normal faults occurred before landsliding, 4: narrow hollow by normal faulting, 5: collapse hollow on the central landslide debris, 6: old landslide debris, 7: pond, 8: landslide debris on the head scarp

向はすべて、山の傾斜方向と一致している。

これらの正断層群の落差は、大きいものでは、2m近いものがある。また、これらの正断層群のために、断層に接したブロックの地表が傾動し、図にも示したように、しばしば、陥没凹地のような地形が発達している。しかし、この凹地の両側の断層の傾斜方向は、互いに向かい合った正断層によって構成されているような、一般的地溝形式ではなく、一方の正断層によるブロックの傾動が大きいために生じた陥没凹地とみられる。

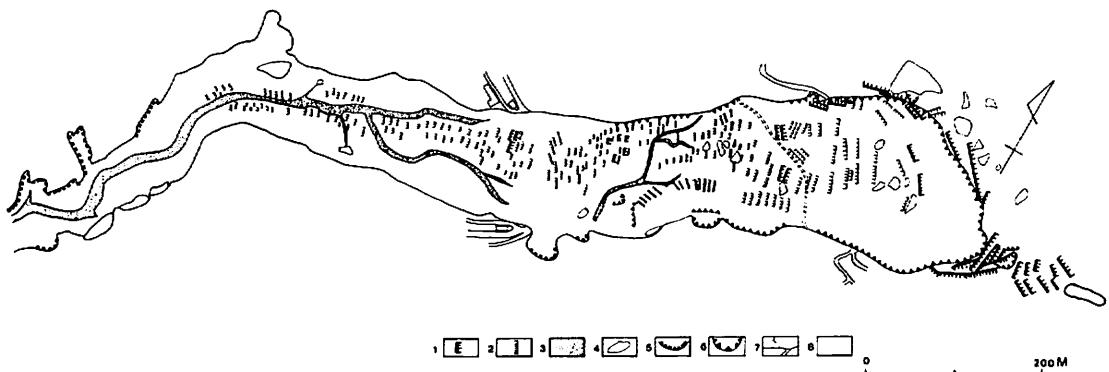
図-5 中央崩積土上の平行～逆行正断層群による旧地表面の転倒方向を示す図

これらの正断層群の走向は、ほとんど例外なしに、沢の方向に直交している（図-5）。

Fig.5 A distribution map of the direction of the turned old ground surface by the parallel normal faults or the crossed normal faults in landslide debris.

図-5は、このように、断層群によって傾いた旧地表面の傾斜方向を示したものである。さきに述べた断層面の傾斜方向に2種類あることが原因であるのだが、旧地表面は、下流側に傾くもの（写真-7）と、上流側に傾くもの（写真-6）があり、前者が圧倒的に多いが、少数ながら、下流側に傾くものがある地点に集中して発達している。

また、本地すべりの上流側の中央崩積土は、図-5によって説明したように、きわめて多くの断層によってブロック化しており、これらの運動の形式は、高野（高橋、1974による）の分類によれば、崩壊型地すべりのそれを示すものと解釈できる。しかし、図-5でわかるように、下流側の両岸側の部分や最下流部における中央崩積土には断層によるブロック化がみられない。このような部分は、崩積土の含水量が多く、流動化したためと思われ、こうした部分は、粘調型地すべり、ないし、流動型地すべりの形式を示したものと考えられる。植村（1947）は、崩積土のductilityにより、fall型、creep型、flow型にわけているが、本地すべりもこうした見地から見直すことも大切である。

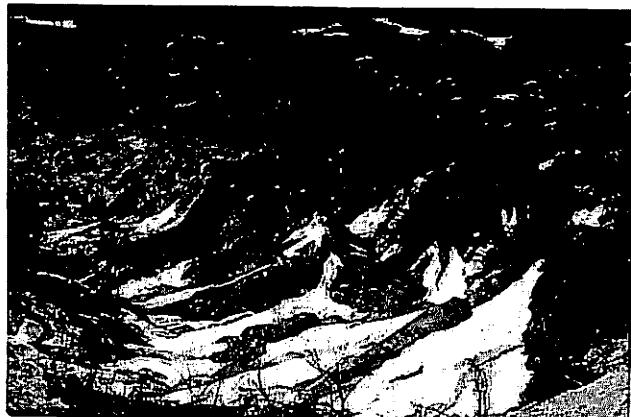
写真-5 平行正断層によって上流側へ傾いている地すべり崩積土表面

Photo.5 The inclined debris block to the upper stream side by the parallel normal faults.

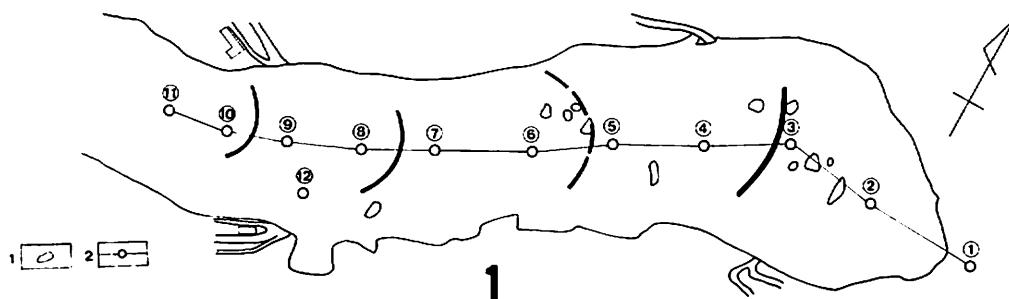
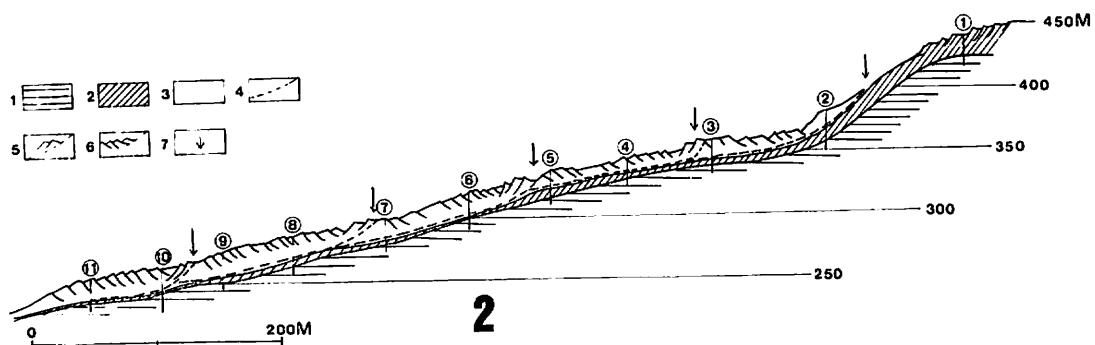
図-6 中央崩積土部の地質断面図

後者のように、旧地表面が上流側に傾くものは、図-6に示したように、ボーリング位置の3, 5, 7と8の間、

9と10の間の4か所に発達している。そして、さきに述べたように、滑落崖付近の正断層が、この少數のものと同じ傾向を示し、旧地表面は上流側へ傾いているので、これを加えると、5か所にわたって、上流側へ旧地表面を傾けた正断層群が発達していることになる。

①～⑪：新潟県庁土木部によるボーリング位置と、その資料による地層区分を示す。
1：椎谷層（上部中新統），2：風化層，3：中央崩積土，4：2次地に面，5：平行正断層により回転したブロック，6：逆行正断層により回転したブロック，7：2次地すべり面の上流側の部分

Fig.6 A traverse geological section on the central landslide part.

さて、図-11においては2つの地すべりの単位を想定したが、実際には、図-6に示したように、6つの単元からなる地すべりのブロックが想定できる。こうした各ブロックのそれぞれの地すべり面を全体の地すべり面に対して2次地すべり面（secondary landslide plane）とよぶことにし、また、2次地すべり面によってすべてたブロックを2次地すべりブロック（secondary landslide block）と仮称する。

2次地すべり面同志の境目付近には、前項でのべたような、崩積土の高まりが存在していることに気づく。たとえば、ボーリング番号の3, 5, 7と8の間、9と10の間などがそれである。したがって、崩積土の高まりからも、上記の伏在する2次地すべり面を推定することができるかもしれない。ちなみに、図-12-2は、新潟県庁土木部が、地形の状況から判断した2次地すべりを画いた断面図であり、図-12-1がその水平分布図である。これをみる限り、上記のように、必ずしも崩積土の高まりだけを目安にしているわけではなさそうであるが、図-12-2の筆者らの推定したものとくらべるとわかるように、全体として、筆者らの推定した2次地すべり面の数が少ない。しかし、一致するものが多くある。

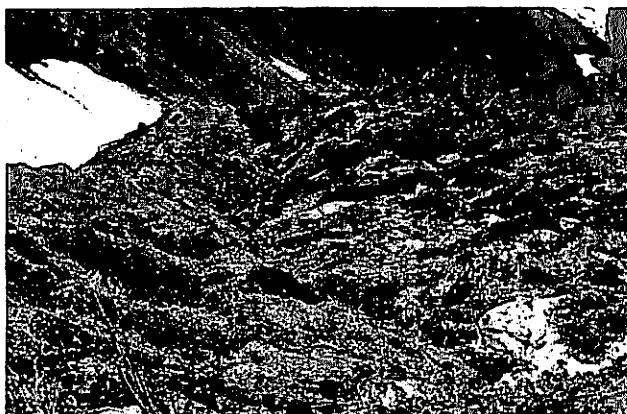
写真-6 上流部付近の断層群によって傾いた崩積土ブロック

Photo.6 The tilting block of the landslide debris by the normal faulting around the upper stream.

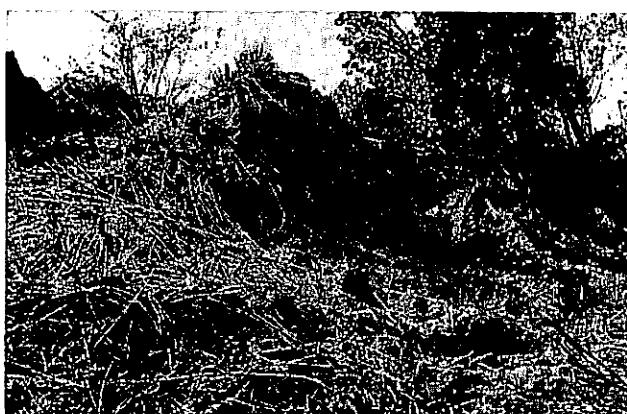
写真-7 交差正断層群によって下流側へ傾いた地すべり崩積土表面

Photo.7 The inclined debris block to the upper stream side by the crossed normal faults.

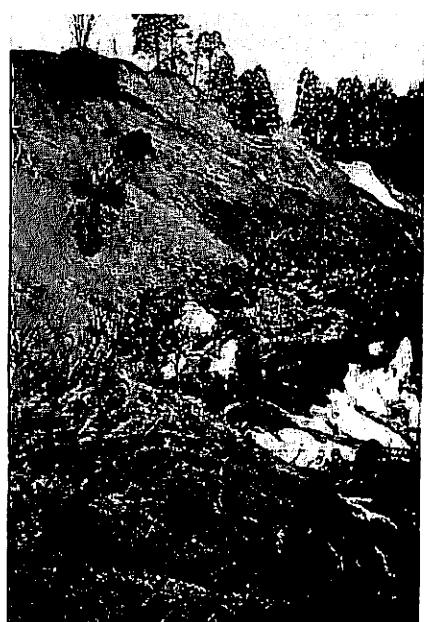
写真-8 冠頭部の左岸縁辺部にみられる条痕

地すべり崩積土が、冠頭部から滑落したときに、基盤上に、擦痕が生じることがあるが、本地すべりにあっても、第1図に示したように、滑落崖のうちでもとくに左岸の部分に、下流部に向かって斜めに、多数の条痕が残されていた。したがって、この部分の崩積土塊は strike slip 成分を主としたすべりを行ったことを示している。

Photo.8 The striations on the marginal landsliding plane of the left bank of the crown part.

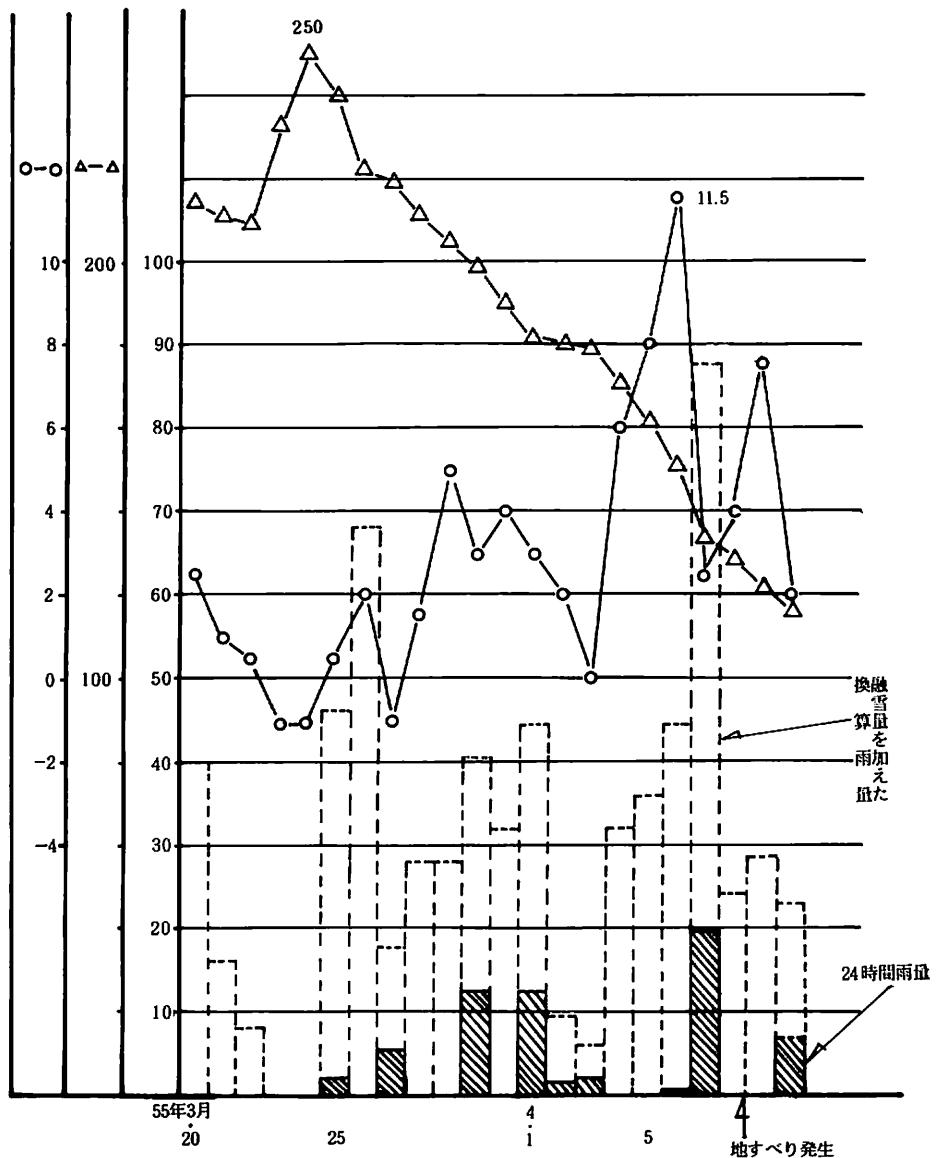
図-7 虫亀地すべり前の気象概況図（新潟県庁土木部提供、資料は山古志村役場による）

ここでは、山古志村役場の資料にもとづいて分析した新潟県土木部の結論をかんたんに紹介するにとどめる。図-7は土木部の報告したもので、図からわかるように、1980年3月20日から4月10日までの間の気温、雨量、積雪量などの変化を示したものである。

これによると、地すべり発生日の5日前の4月4日頃から気温が急に上昇はじめ、3日前の6日には11°C以上まで上昇した。7日には一度2°C弱にまで下がったが、前日から9日にかけて再び上昇している。おそらく、このことが原因であろうが、積雪量は、4日頃の160cmから地すべり当日の130cmていどまで減少している。一方、雨量は、7日に20mmあったが、融雪量を加えた換算雨量は、4日から7日にかけて、かなりのもので、とりわけ7日のそれは、じつに、90mmに達している(図-7)。

Fig.7 The meteoric conditions before landsliding.

このように、地すべり発生の2日前頃の大量の融雪水+雨水の供給が、今回の地すべり発生の契機の一つであったことは疑いないとされている。おそらく、地すべりの滑落崖の頭部付近の割れ目に供給された上記の水が、その付近の土塊内の間隙水圧を高め、冠頭部での崩壊を引きおこしたのであろう。

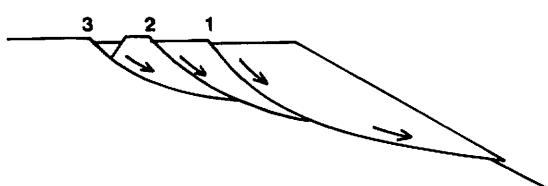
図-8 ザルバ・メンツル（1971）による切取り面に発生する正常運動機構による滑落面の発生様式 — 1～3 は発生順を示す —

この地すべりをもたらしたであろう正断層もふくめて、これらの古い正断層群の多くのものは—とりわけ、滑落崖付近のもの—、山腹斜面において、かって、次つぎと下方から上方に向かって発生していくものと解釈できる。この解釈で参考になるのは、図-8のザルバ・メンツルの、切り取り斜面に発生する、いわゆる正常運動機構と称する、傾斜が切り取り面と同じ方向をむく正断層群が、斜面側から次第に山側へと発生していくという見方である。ただし、本地域では、図-8の2と3の間にみられるような共役的な正断層は全く生じていない。

Fig.8 A model of the occurrence of sliding plane by the mechanism of normal motion occurred around the cutting plane
(after ZARUBA and MENCL, 1971)

虫巣地すべりの発生の契機としての地質学的な条件として、冠頭部に存在していた平行正断層と、冠頭部付近に現在も残されている平行正断層群などが地すべりに果した役割については、すでに述べた通りである。そして、こうした滑落部付近に発達する平行正断層群の形成順序は、ザルバ・メンツルのいう切り取り面に発生する正常運動機構に属する正断層の発生順序にしたがうものであろうとの推論も加えたところである。

また、一度、発生した地すべりにおいては、かりに、その滑落崖において、新しく、上方から別の平行正断層から崩壊が生じたとしても、それが、はじめに滑落を生じた正断層の背後に派生していた正断層——図-8の2・3など——であるならば、それはほとんど恐れるにたりない現象と判断できる。換言すれば、一度、発生した大地すべりの上流側に、崩壊が生じたとしても、それは大規模なものに発展しないと思われる。

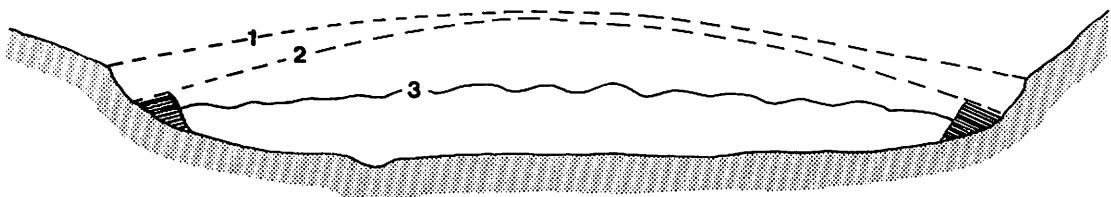
図-9 中央崩積土と側崩積土の復元図

このような産状からすると、何らかの形式で、沢一杯に移動してきた土塊のうち、沢の両側の縁辺部分は、移動過程で、はげしく混交されたこと、ついで、あとから移動してきた土塊——最初のものより、その高度が低まっていたとみられる——によって、前より高い土塊の大部分が下流へおしやられる過程で縁辺土塊の一部がとり残されたのである。残された側崩積土が、築堤状な高まりを示すのは、最初に流れたより大きな高まりを示した中央崩積土の高さの名残りと思われる。

Fig.9 A restored profile of the central landslide and the lateral landslide debris.

1: upper plain of the central landslide debris in early stage, 2: upper plain of the central landslide debris between 1 or 3, 3: upper plain of the central landslide debris after end of landsliding.

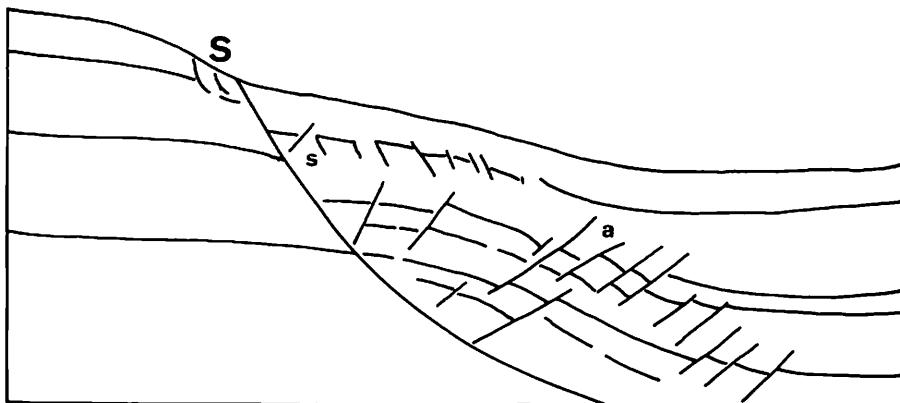
図-10 H. Cloos (1939)による正断層群の発生に関する実験結果

こうした見方に関して、図-10のCloosによるantithetic fault (a)とsynthetic fault (S)との関係が、交差正断層(C)と平行正断層(P)にそれぞれ相当するかのようにもみえるが、しかし、synthetic faultの場合には、各ブロックの元の水平面が断層の傾斜方向に傾動するといわれているので、少なくともsとCとを対応させるべきではないように思える。しかし、こうした点に関してはCloosの実験の追試を行って改めて2つの断層の性格を確かめる必要があると思う。

Fig.10 A result of a experiment on the occurence of normal faulting by H.Cloos (1939).
S : large normal fault plane , s : synthetic fault , a : antithetic fault.

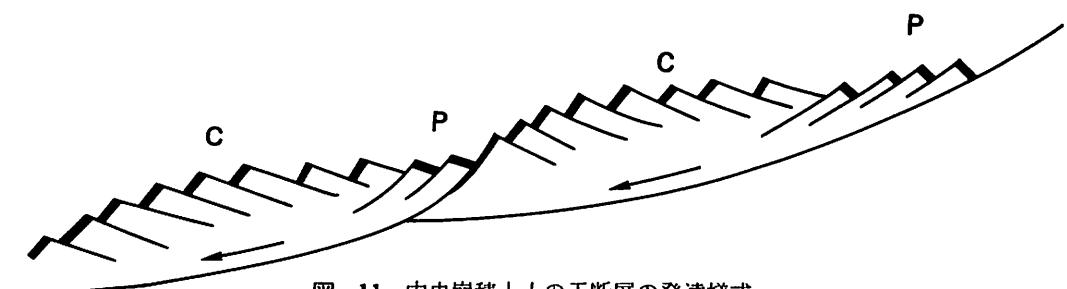
図-11 中央崩積土上の正断層の発達様式

するブロックがどんなメカニズムで形成されたかということである。さきに述べたように、地すべり冠頭部に現れている平行正断層によるブロックの傾動はslump型の傾動として説明できることは前述したが、筆者としては、図-11に示したように、冠頭部の平行正断層群も、中央崩積土上の平行断層群も、つねに、その下流側の交差正断層群と対になって発生するという見方をとりたい。ただし、これはあくまで1つの作業仮説である。

なお、図-11において、上流側のブロックが下流側のブロックの上にのっているように表現されているが、これは確証があつたことではない。むしろ、これと逆に、上流側のブロックが、下流側のそれにのし上げていてもよいとさえ考えられる。今後の検討にまちたい。

Fig.11 Occurrence of the normal faulting on the central landslide debris.
curved line : second landslide plane (large normal fault) , P : parallel normal fault ,
C : crossed normal fault

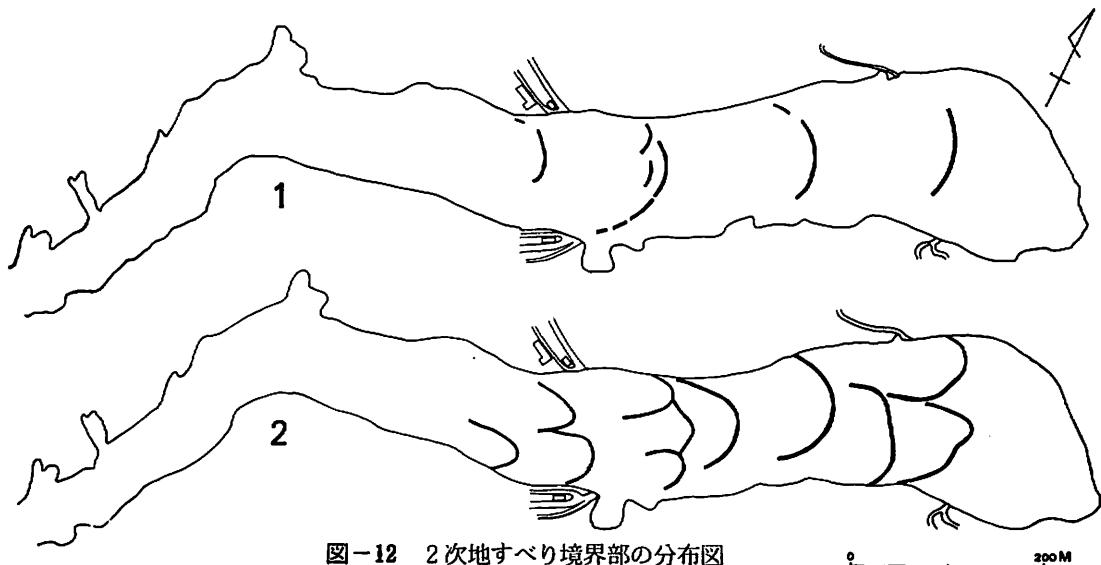
図-12 2次地すべり境界部の分布図
1：筆者らによる。2：新潟県庁土木部による。

Fig.12 A distribution map of the boundary line of the secondary landslide plane.
1 : by authors, 2 : by Niigata Prefectural Office.

その理由は、おそらく、次のようなことであろう。第1には、筆者らが、平行正断層を見落としたか、あるいは、県側の認定に問題があるのかどちらかによるのであろう。第2に、一致するものが多いというのは、上記のように、筆者らの推定根拠である平行正断層群の発達部位が、県側の推定根拠にふくまれるであろうと思われる崩積土の盛上がりの発達部位に接しているためかもしれない。
