高倉地すべりについて

On the Takakura landslide

On the 7th April in 1980, the slope area of Takakura in Nō-machi (Fig.1) was broken as shown in Fig.2 and pictures. In 1976 we had surveyed on geomorphology and geology in and around the slope area before sliding (TAKAHAMA, AOKI *et al*, 1978).

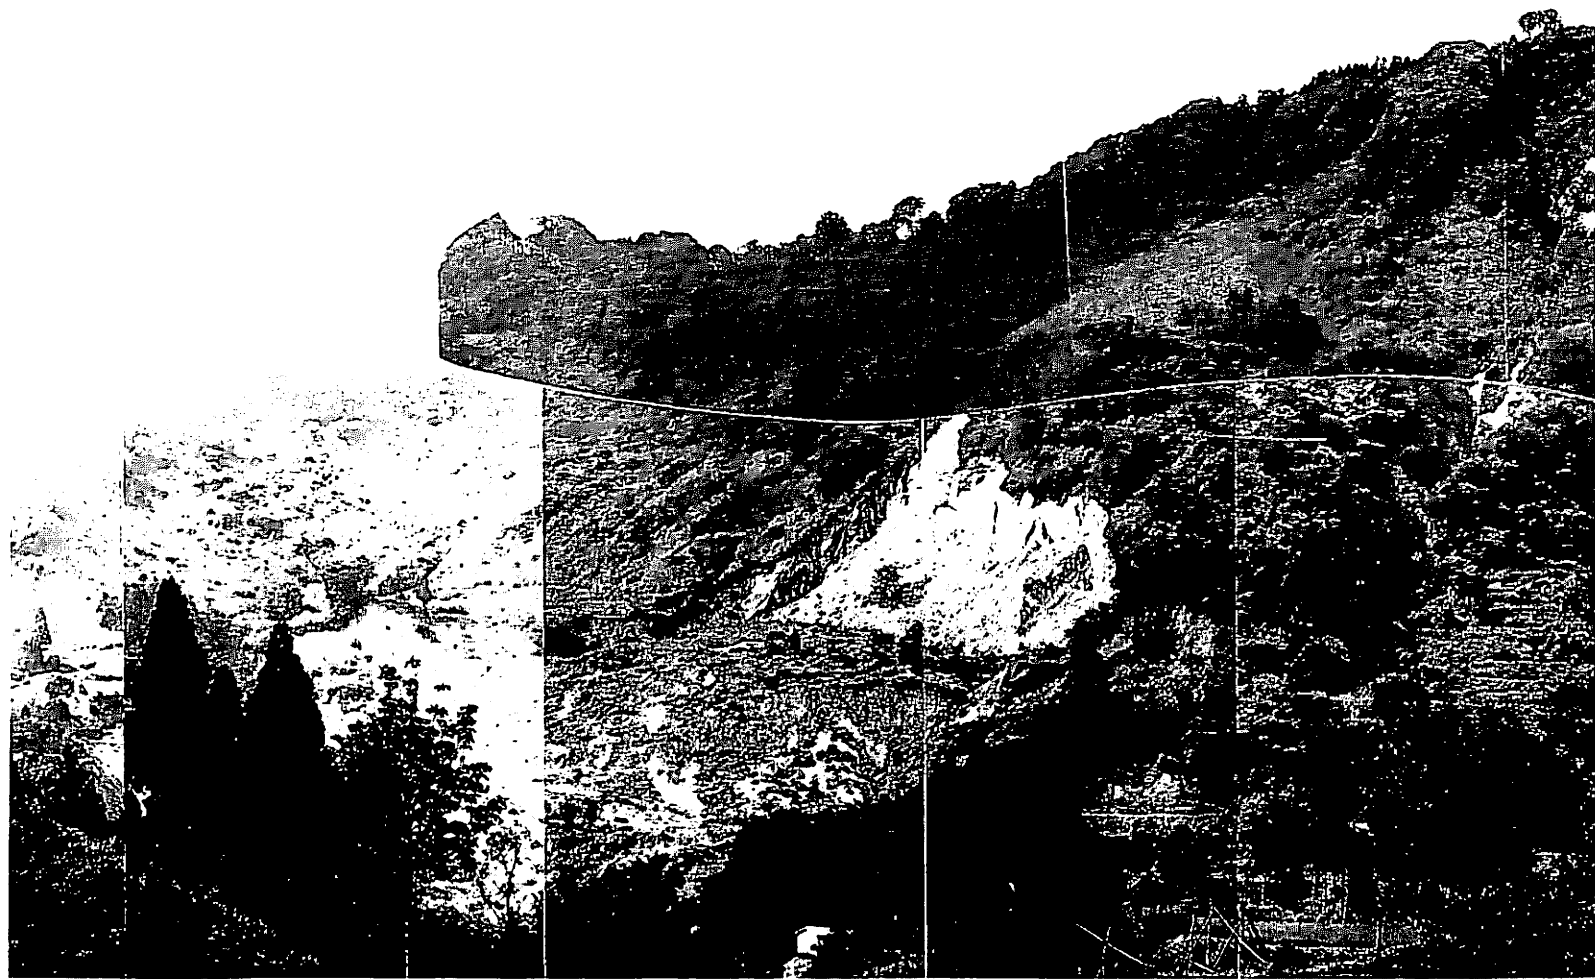
写真-1 高倉地すべり(昭和55年7月25日撮影)
Photo.1 Takakura landslide in 1980

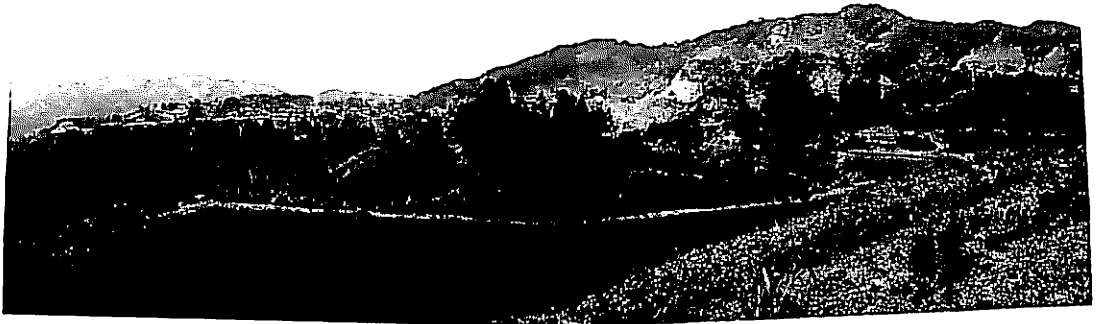
Photo.3 View after sliding in 1980
