## 56豪雪下に発生した新潟県下の地すべり災害について\*

Landslide disasters occurred in enormous snowfall 1980-1981  
in Niigata Prefecture

### II 長岡市濁沢地すべり

### III 昭和56年上馬場地すべり

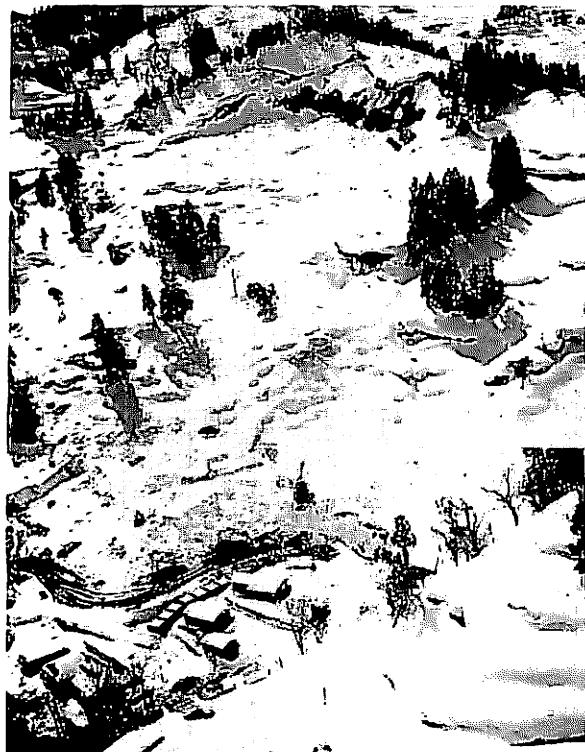
今回の地すべり地は、2～3mの積雪で被われているため、3月現在でも、地すべりのくわしい状況は不明だが、発生前の地形図（縮尺1：1000）とヘリコプターからの観察（写真-1）から、図-2に示したような地すべり状況であったと考えられる。県土木部では、幅150m、長さ400m、面積約9haで、移動土量は、約90万m<sup>3</sup>と推定している。

写真-1 潟沢地すべり (ヘリコプターより撮影)

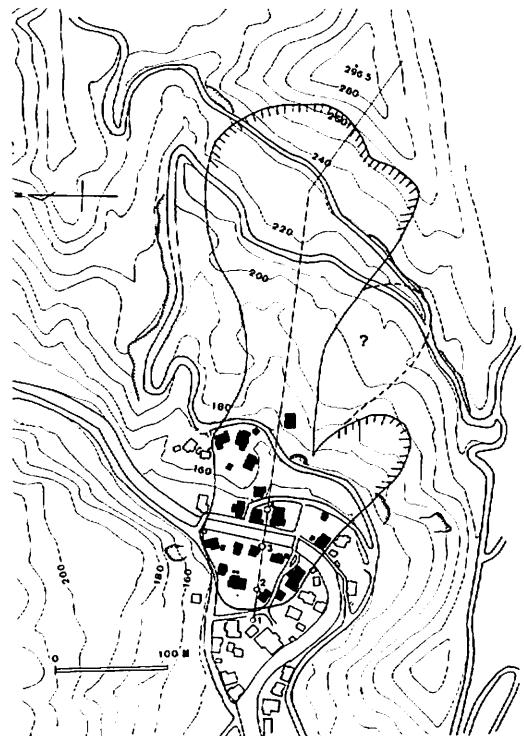
図-2 潟沢地すべり平面図  
黒くぬりつぶした家屋は被害家屋、  
丸はボーリング位置、線は断面図の位置(図-3)。

濁沢地すべり発生箇所は、図-1、2に示したところで、長岡市大字濁沢、榎である。地すべりの発生状況と経過は、次のとおりである。

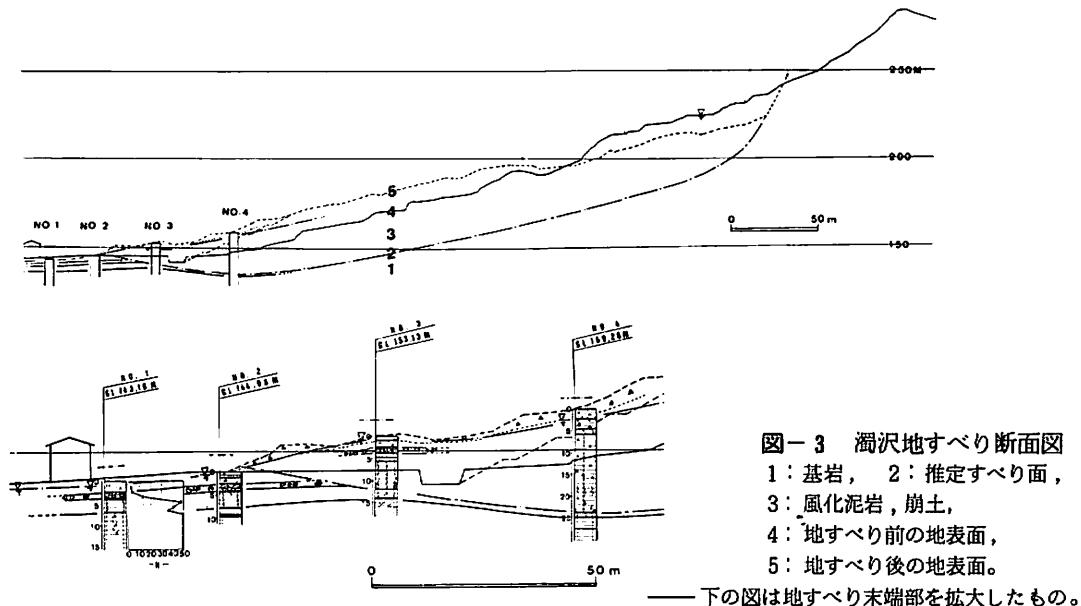
地すべり地内の地質は、図-3に示したように、地すべり土塊の先端部付近では、一部、破碎状の泥岩上に、風化泥岩と泥岩混り粘土（崩土）がおおい、移動土塊は、風化泥岩と崩土で、すべり面は、最深20m位と推定される。

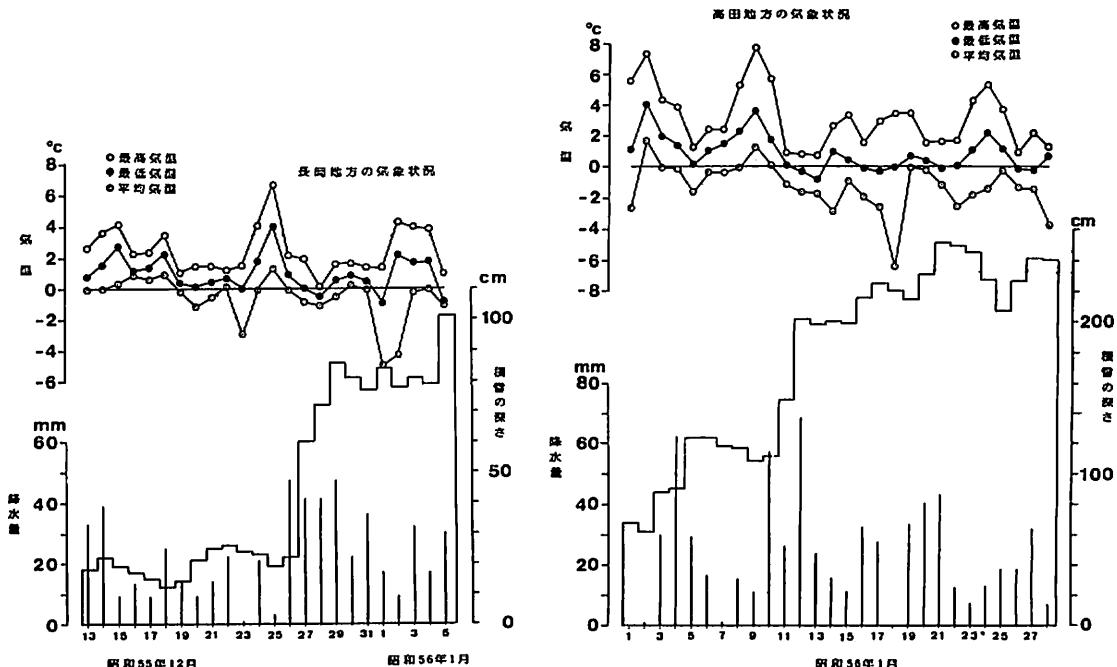
濁沢付近の気象観測データがないので、長岡市の積雪深、気温、降水量を示す（図-4）。地すべり発生時の積雪は、濁沢で202cmといわれている。

図-4 長岡地方と高田地方の気象状況

気象データを見ると、積雪は27日頃から増加しているが、地すべりの徵候があったといわれる27日前には、最高気温が6°Cをこす暖かい日があり、多量の融雪があったと考えられる。また、12月後半に比較的暖かい日が続き、積雪期初期にみられるように地熱による地表面近くの融雪に加えて、この24~26日の気温上昇による大量の融雪水の地下浸透が、今回の地すべりの主な誘因と考えられる。地すべり地の地質は、移動岩体で、全体的に破碎されており、融雪水が浸透しやすい素因を有していた。とくに、地すべり発生後、滑落崖の北側の古い亀裂（地割れ）を流れる沢水が地すべり後著しく減少したこと、旧移動岩体内部の地下水の急激な変化を示していたのかもしれない。このことは、移動岩体に地下水が長年貯留されてきて、岩体としては、長年安定を保ってきたものの、冬期の融雪水の大量浸透で、安定の限界をこえ、今回の地すべりが発生したものと考えられる。

### 5 気象状況（図-4）

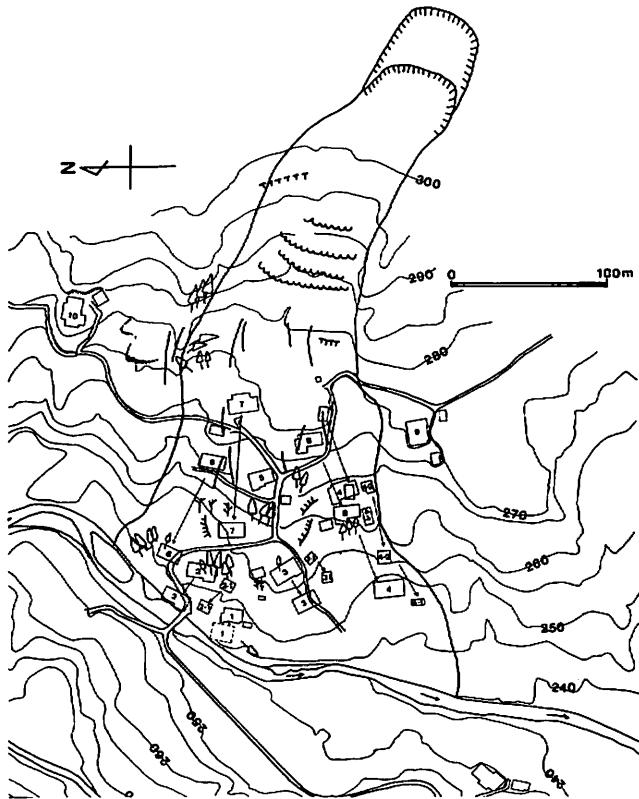
1月25日午前1時頃、まず、図-5の⑥の北川作治氏宅の井戸水がにごり、家のきしみがはじまった。また、③の和田哲夫氏宅の敷居もギシギシと音がしはじめた。この頃、通称古城山（標高430m）の北側中腹の休耕田付近に生じた亀裂部から地すべりが発生したと推定される。というのは、この部分の積雪部に、長さ30~40mといどんの亀裂が何条か生じはじめたことが観測されているからである。

大きな地すべりは、その後、同日午後7時45分すぎから、約2時間位の間に生じた。ドスンという音とともに、さきの山腹がくずれおち、まず、北川作治氏宅（図-5の⑥）の2階木造家屋が倒壊し、次つぎと住宅が破壊し、移動した。地すべりは、積雪4mの雪のブロックをまき込みながら進行した。地すべりは20時間にわたって進行したが、建物を倒壊、移動させたのは、ほとんど午後8時すぎから、1時間余の間であった。なお、家屋の倒壊と移動に際しては、地すべり崩積土とともに、積雪ブロックが大きい役割を果たしたとみられる。

図-5 上馬場地すべり平面図——1~8が被害家屋。

地すべり発生地の滑落面のずれは、はじめ20m（図-5の下方の滑落崖）であったが、27日午後1時すぎ、その上方40mのところ（図-5の上方の滑落崖）に、幅50m、長さ10m、ずれ10mの新しい滑落が生じ、崩積土や積雪塊が、下方の滑落部をおおった。このため、当初の大きな滑落部は、この2次滑落によって、より小さい高さ10mの滑落部へ変わり、かえって安定状態をもたらした。

本地すべりの発生箇所は図-1に、その規模は図-5に示した通りである。
