新潟県下における屋根雪処理の動向

The snow removal on a roof in Niigata prefecture

Works on the snow removal on a roof in heavy snow district in Niigata prefecture were reviewed.

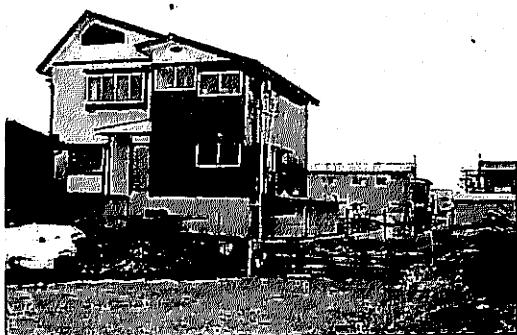
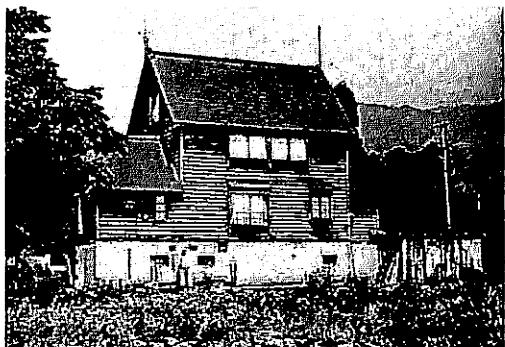
図-1：自然落雪型の家 (a) 最近の落雪型の家 (b) 最も初期の落雪型の家

Fig.1 The houses removing snow cover by sliding down.

(a) The recent typical house. (b) The earliest house.

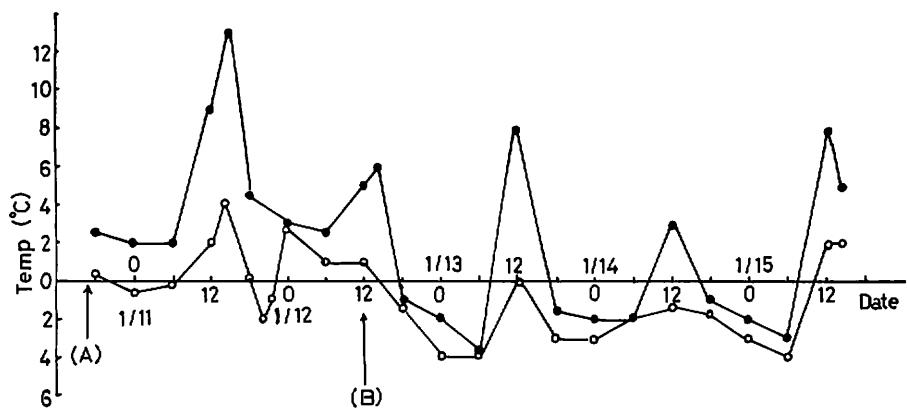
図-3：1977年1月10日～1月15日の気温とアクリル樹脂板表面温度

Fig. 3 Temperature in atmosphere and on the surface of resin plate during 1977. Jan. 10～Jan. 15. (---): temperature in atmosphere, (-•-): temperature on the surface of resin plate.

中心として、アクリル板をモデル屋根として観察を行った。アクリル板は好都合なことに雪を裏側から観察できる。観測は、1977年1月10日から降った雪と1月12日から降り積った雪とを水平にした樹脂板に受け、板の温度を記録しながら、雪を板の裏側から行われた。この期間の外気温と板の表面温度とをFig 3に示した。この図からわかるように、外気温は低温が続いているが、板の表面温度は日昼、まわりからの輻射を受けて上昇している。一方、雪については1月13日の午前11時に観察したが、この時の板の表面温度が8°Cにも上がっていた。この板の表面温度は裏側にサーミスタ温度をはりつけるようにして測定した値であるから、雪が積っている面ではもっと低い温度であろう。この時の雪が屋根板に接している面での状態は、1月10日に積った雪と1月13日に積った雪で異なっていた。

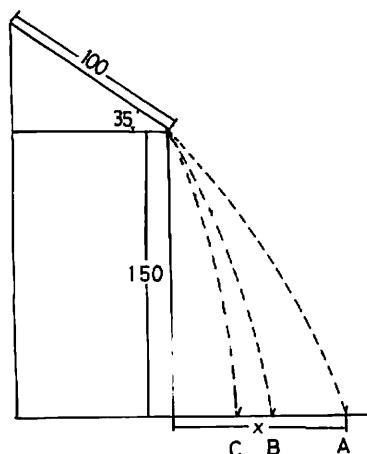
Horizontal distance cm	Friction coefficient	Density g/cm ³
A	96	0.19	0.16
B	57	0.57	0.16
C ^a	35	0.65	0.09

$$x = v t \cos \theta$$

$$y = v t \sin \theta + 0.5 g t^2$$

$$v^2 = 2 g l (\sin \theta - \mu \cos \theta)$$

図-6：アクリル樹脂板からの雪の落下

Fig.6 The snow falling from the acrylic resin plates.

粒子径の大きい雪（
1月10日の降雪）(A)
は(B)の雪より摩擦係
数がはるかに小さく、
また、1月11日に
測定した雪よりもは
るかに小さい値（0.
16）であった。この
値はかつて十日町の
事故現場で求めた値
0.1に近く、おそらく、
0.1前後の摩擦
係数によって大きい
事故が起ると考え
られる。

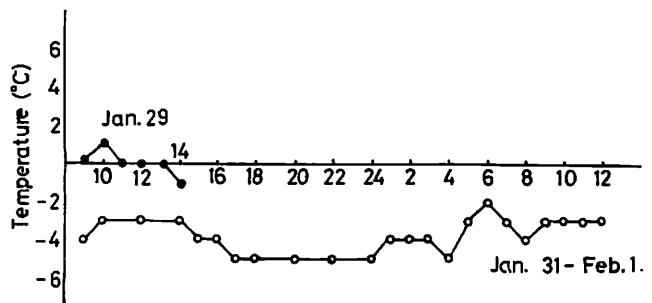
図-7：1977年1月29日～2月1日の気温
Fig.7 Temerature in atmosphere during 1977. Jan.29～Feb.1.

Fig.7に1月29日～2月1日までの外気温を示したが、1月31日からほとんど気温は低く、観測を行った2月1日午後9時までほとんど-3°C以下であった。この状態ではFig.8に見られるように、ほとんど雪がアクリル板に凍りついていないことがわかる。特に35度の傾斜でセットした板では雪が大量に積らないうちに滑落した。また、裏側からの観察では落ちる直前においてもしまり雪であった。

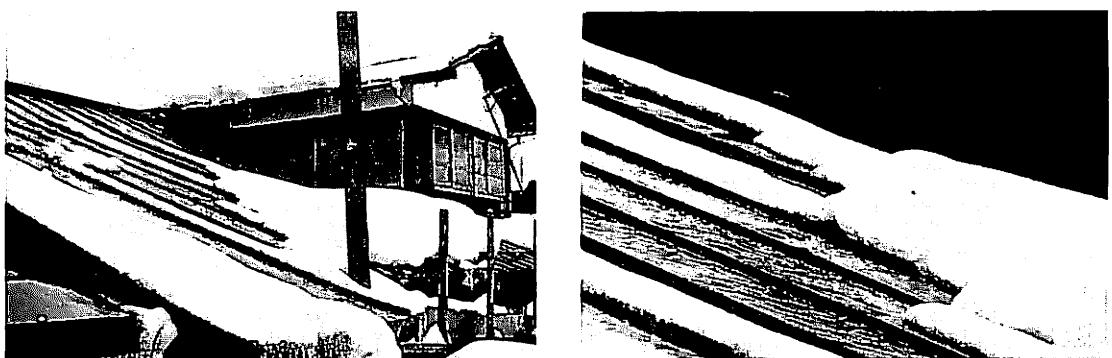
図-9：屋根表面への地下水の散布

Fig.9 The sprinkling of underground water on the surface of a roof.

地下水を利用した消雪パイプによる市街地道路融雪の成功により、屋根への利用は当然、当初より各家庭で実施されている。雪を融かすことはすでに実証済みであるので、当然屋根雪を十分融かすことはわかっていたが、二つの問題が出された。一つは、不幸にして雪が降り積ってしまった場合、水を散布すると雪は重くなり、その重みで家がつぶれる危険性はないかということであり、もう一つは、屋根に流された水が家屋に損害を与えないだろうかという問題である。前者の問題は、幸いにもそれほど必配がいらないということがわかつってきた。また、気になる場合は簡単な降雪検知器をつくって取りつけておけば良い。むしろ、最近では屋根に雪を積らせた状態で散水した方が良いとの説がでてきた。もっともこの説の裏づけとして、最近では性能の良いスプリンクラーが開発され、水を均一に散布できるということを忘れてはならない。Fig 9は十日町市で地下水を利用してある民家であるが、写真からもわかるように大量

の水が散水されている。これは水の流れを屋根全体に均一に流すためと、雪を融かすためにはある程度の大量の地下水が必要なためである。このことが、家屋に水を散水する場合重大な問題をはらんでいる。元来、屋根は雨漏りを防ぐために勾配をとっているが、瓦の場合4寸以上、長尺鉄板は2寸以上を必要とするといわれている。これは普通の雨水の場合であって、このような大量の水を散水する場合は別である。このことによって、当然屋根に撒かれた水は家屋に侵入しやすくなり、地下水を屋根に揚げている多くの家が大きな損害を受けている。従って、家の被害を無視している家庭を除いて、多くは2、3年で中断しているのが実情である。実際には、実施・中断・再開・中断というような型をとりやすい。

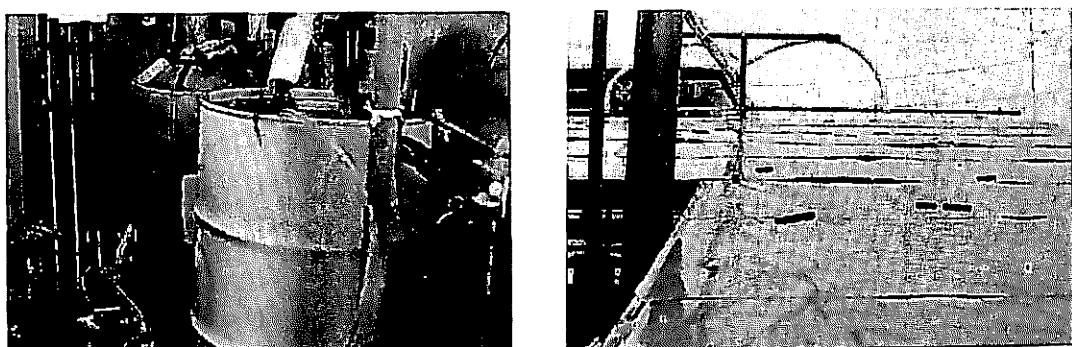
図-10：温水循環融雪システム

Fig.10 The warm water-circulating system.

一方、地下水の枯渇に伴って、水を循環する試みもなされている。阿部(1976)は、1972年より数年間この方法について鋭意研究し、商品化ということを除いて一応の成功を見た。阿部は、降雪検知器、ボイラー等を利用して、散布した水を再びタンクに集め、これをボイラーで暖め再び循環させる一つのシステムを完成させた。ここにその実験風景を一部紹介する(Fig 10)。このような試みはほとんど雪国では試みられていなかったので、この時に遭遇した数々の実績は非常に貴重である。その後、彼のアイデアを借用して実施しているところが、六日町等で見受けられる。それはともかくとして、この研究はこの分野での先駆的なものであろう。ただしこの場合にも家屋への被害が問題である。

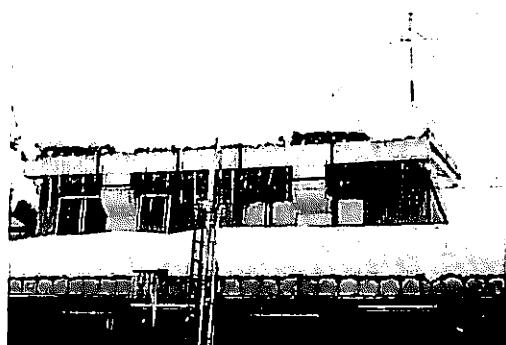
図-11：オンドル型屋根

Fig.11 The roof with the korean stove system

最近注目されているのがオンドル型の屋根融雪であろう（宮内、根津、若林、1979）。これは屋根を二重に葺くことによって融雪する方法で、その実施風景をFig 11に示した。これまでとかく屋根裏を暖め

このオンドル式を簡単にふれると、二重に葺いた屋根の間を温風を送って暖め、それによって屋根上の雪を融雪する方法である。現在屋根のデザイン的なものに若干の難点があるが、今後改良されれば、最も期待される方法の一つであろう。
