河川堤防法面の小規模すべり損傷事例にみる土質特性の影響

新大農研報, 61(1):111-117, 2008

Case Study on Effect of Soil Physical Properties on Slope Slide Damages of River Embankment

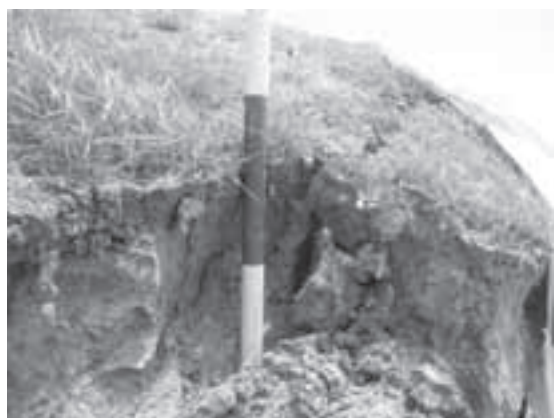
図1 No. 1地点における堤防法面の損傷状況

図1に、No. 1地点で生じた堤防法面の損傷状況を示す。損傷は表層すべりと土塊崩落によるものである。損傷が生じた日の総雨量は60.5mm、最大降雨強度は12.5mm/hrであった。当該地点の覆土は竣工して間もなくのものであり、植生被覆に利用されているノシバ(野芝)の根付きも十分でない状況であった。損傷時は、植生の養生中であり、法面は養生用のビニールシートで覆われた状態であった。ビニールシートは重ね合わされているところが少なく、継ぎ目からの降雨の浸潤にともない、覆土が軟質化し強度が低下して、斜面損傷が生じたものと考えられる。図2は、No. 1地点における損傷斜面を掘削した調査断面である。最下層の堤体土は、堤防の基礎をなしている部分であり、調査地点においては黒く、砂や礫を多く含む粘性土であった。また、十分締固められており、これにより堤体内への浸潤を防いでいる。その上部に分布するところも土は、粘性土であり、堤体土を覆うように敷設されている。No. 1地点では、この部分ですべり、堤防損傷が生じた。もっとも表面に近い位置にある表土は、植生の根つきのために敷設されものである。表土は、No. 1地点にのみ施工されており、No. 2地点では確認されなかった。

河川堤防法面における土質調査の結果、法面における亀裂の発生や損傷には、土質条件が深く関係することが分かった。今回の調査地における法面損傷は、植生による被覆効果が十分発揮されなかったために生じたと考えられ、植生が定着するまでの養生期間中の管理の重要性が確認できた。
