高分解能衛星画像を用いた災害時の被害把握

新大農研報, 59(1):51-55, 2006

Detection of Disaster-Damaged Sites Using High-Resolution Satellite Image

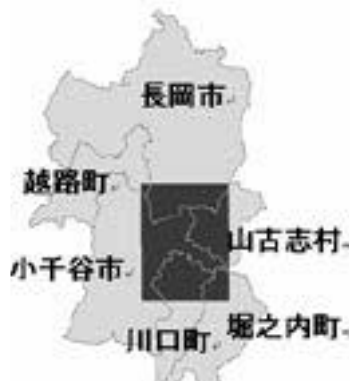
図1. 解析対象地

解析対象地は画像範囲とした (図1)。

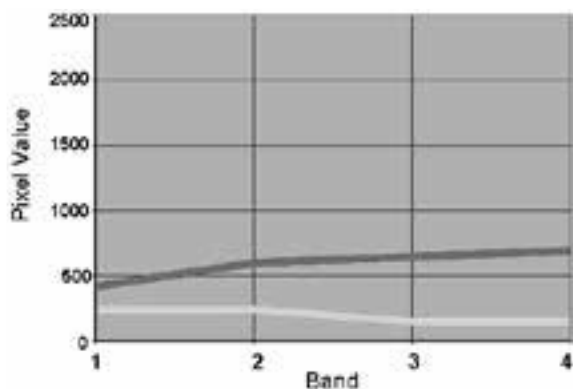
解析対象地では崩壊と地滑りが起きているが、本研究では区別せず、まとめて崩壊とする。画像を見ると、崩壊と考えられる箇所は、図2と、図3のような2種類に分けることができる。そこで現地へ行くと、写真1、写真2のように確かに崩壊していた。さらにその輝度値を調べてみると、図4のように2種類の傾向が得られた。そこで、本研究ではこの2種類の崩壊を分類対象とし、崩壊1、崩壊2とする。

図4. 輝度値の違い

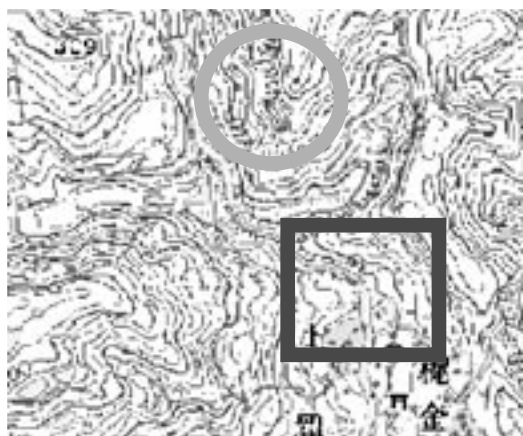
図5. 地形図

さらに、崩壊地の地形についても直ぐに判断することができた。例えば、図5、図6からは、○(丸)のように等高線の込んでいる箇所に崩壊の表示があれば、急斜面で崩壊が起こっていることがわかる。また、□(四角)のように道路が寸断されていることもわかる。

1/25000数値図を画像の範囲に切り出し、その後、行政区ごとに切り出した。そして、分類結果と切り出した数値地図を重ね、崩壊被害マップを作成した。

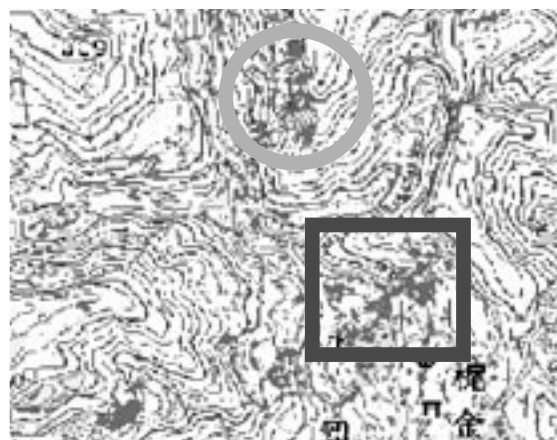
図6. 崩壊被害マップ

あったが、分類結果を地形図に重ねた崩壊被害マップは、何処でどの程度の崩壊が起こったのか一目瞭然であった。

以上のことから、崩壊被害マップを現場に携帯する、あるいは説明会で住民に提示すると非常に有効であると考えられる。
