7.13新潟豪雨災害における降雨特性

生産環境科学科 三沢眞一・早川嘉一
自然科学研究科修士2年 福岡宝昌

7.13新潟豪雨災害における農業被災状況

生産環境科学科 三沢真一
 自然科学研究科修士2年 数又紀幸
 自然科学研究科修士 稲葉一成

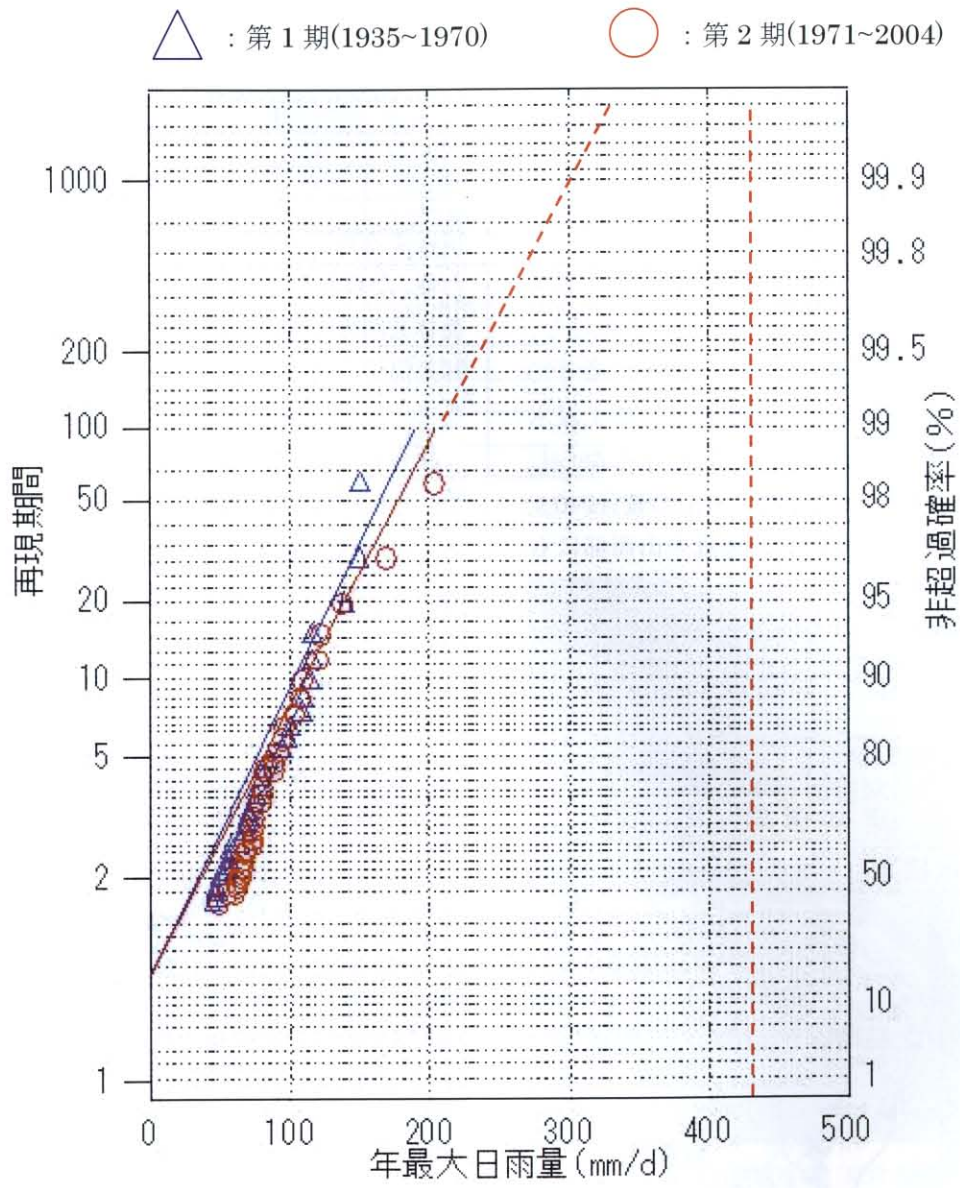
算出した値を正規確率分布図にプロットしたものがFig.8である。

プロットした結果、7.13水害の値は点群から大きくはずれたため除外し、横軸の421mm/d値と点群の近似線の交点から今回の豪雨の確率年を求めることにした。これより1000年を超える確率雨量であることがわかった。これに対し、土木学会では24時間雨量を対象にし、確率紙でGEVの曲線の当てはめを行い、24時間雨量では530年、12時間では763年という

また、第2期の近似線は第1期の近似線よりも傾きが若干小さいことがみてとれる。これは第1期に比べて近年では大きい降雨が起こりやすくなってきていることを意味している。

Fig.8 正規確率分布図

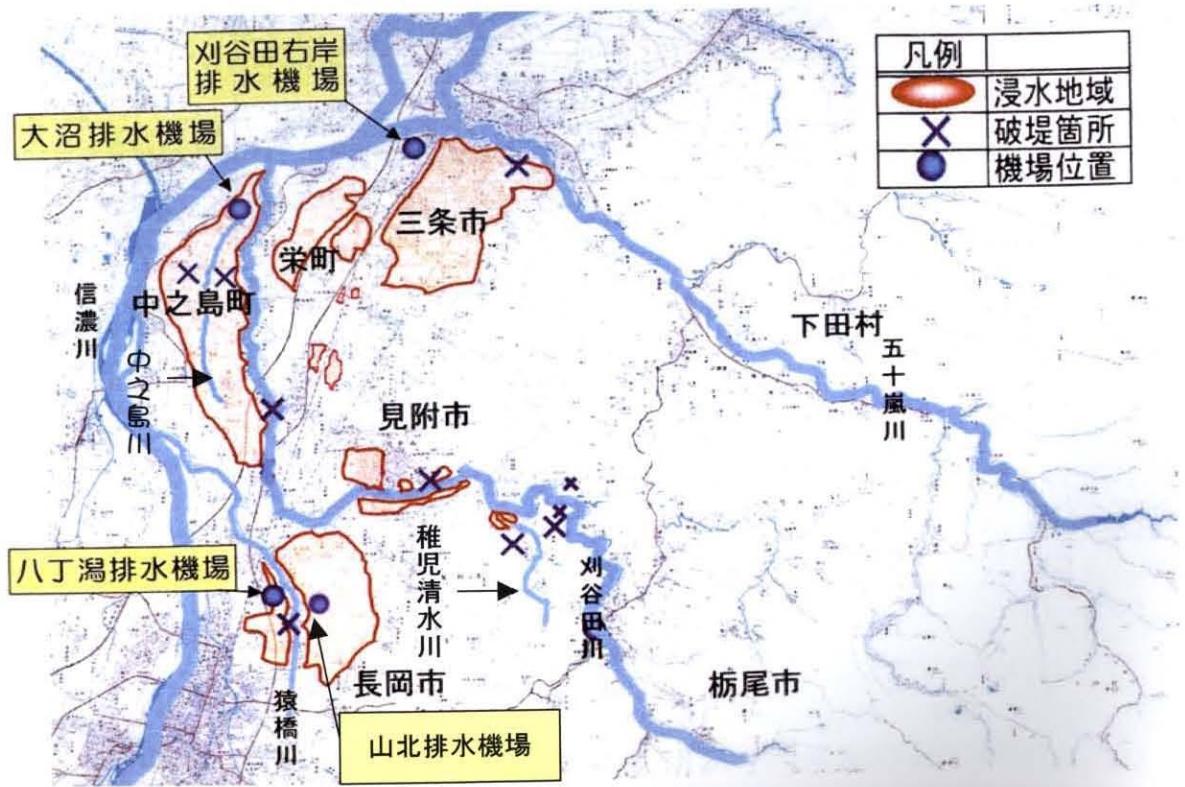
図-1に主に浸水による被害を受けた地域を示した。今回の水害では河川堤防が11箇所破堤した。破堤した周辺地域はもちろんのこと、下田村や栃尾市なども農地や農業用施設の被害は大きいものであった。

図-1 主な被害地域

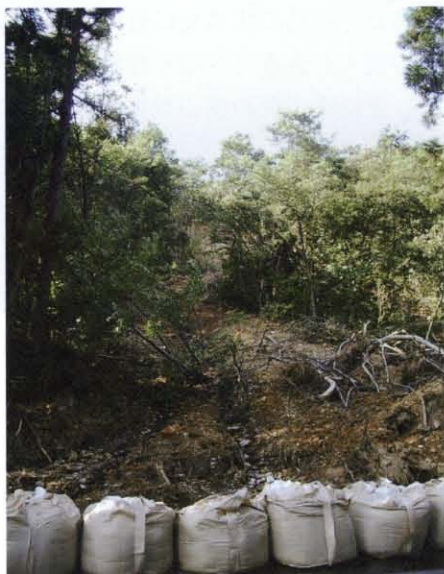
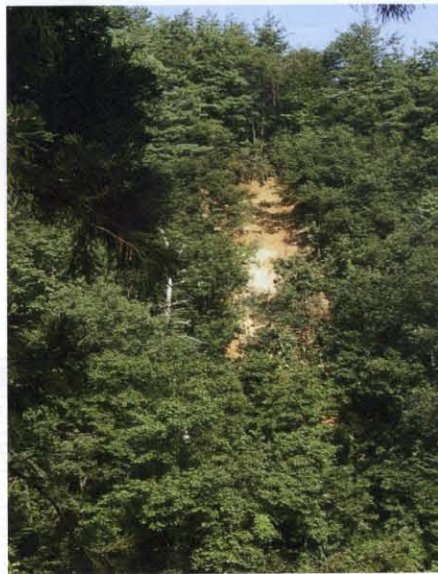
今回の災害では、水害による住宅地の被害が注目されているが、農林関係被害も大きいものであった。表1に示したように林業関係の被害が最も大きな被害額であったが、とりわけその中でも写真1、2のような林地被害（斜面崩壊）が最も多かった。ついで、土地改良施設である、ため池や道・水路、用排

写真1 林地の斜面崩壊 (見附市)

写真2 林地の斜面崩壊 (見附市)

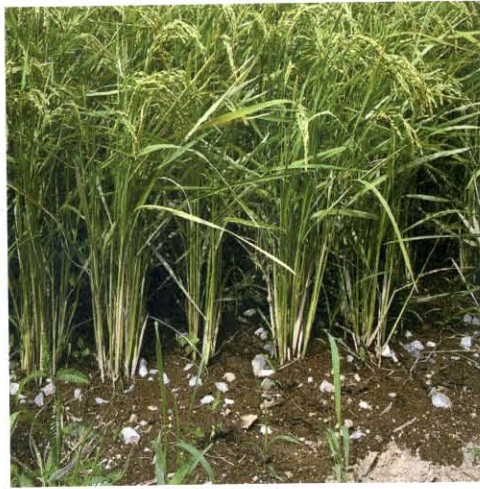
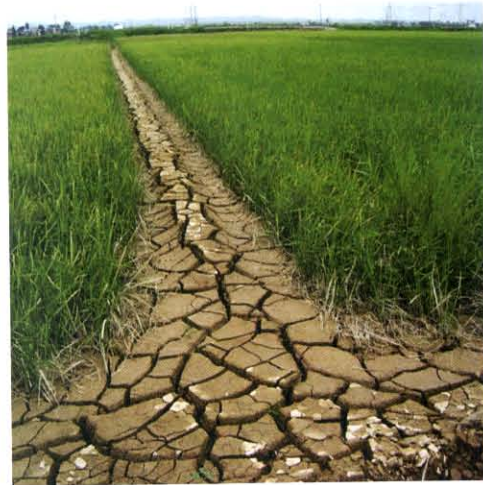
水機場、頭首工等の農業用施設（基盤整備関係）の被害が大きく、水稻を中心とした農作物の被害や土砂などの流入による農地被害（写真3、4）が続いている。更に、農家などが所有していた農業用機械の被害などがあり、農林業被害額の合計は約362億円と見込まれた。

写真3 土砂や砂利が堆積した水田(中之島町)

写真4 多量の土砂が堆積した水田
(長岡地域、八丁沖)

水田については多量の土砂堆積による今後の農作物への影響が懸念されている。また堆積土砂の処理方法が問題となっている。水田の堆積土砂は排除かその現地で処理するかが解決策であったが、土捨て場が無い場合が多く、見附市など堆積土層厚の大きい所では、天地返して堆積土を下にし、表土を上を持ってくる工法が採られることになった。

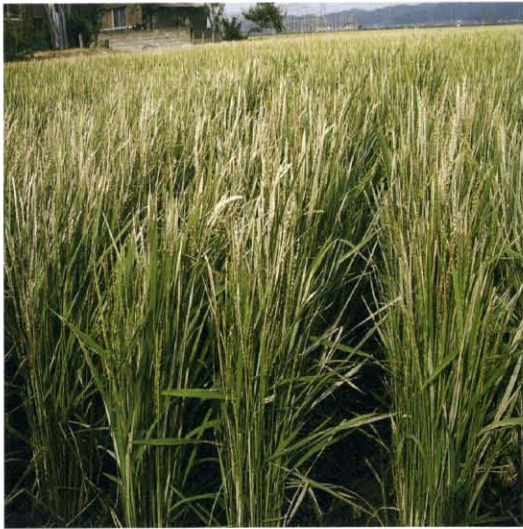
八丁沖では冠水日数が9日間と非常に長いところがあり、写真5のように稲は立っているものの収穫皆無と見られる水田も多く見られた。大豆は冠水が12時間以上では、枯死株の発生が増え、生存株の茎葉・花芽の損傷や枯死程度も大きくなると言われており写真6のように壊滅的状态になった所が多くみられた。堤防の決壊地に近い水田は写真7のように土砂流入が大きく水稲や作物に壊滅的な打撃を与えた。また中山間の棚田地帯では、溢流による畦畔の決壊が多く見られた。また写真8のように果樹も収穫期を前にして大きい打撃を受けた。

写真5 穂に実が入っていない水稲
(長岡地域、八丁沖周辺)

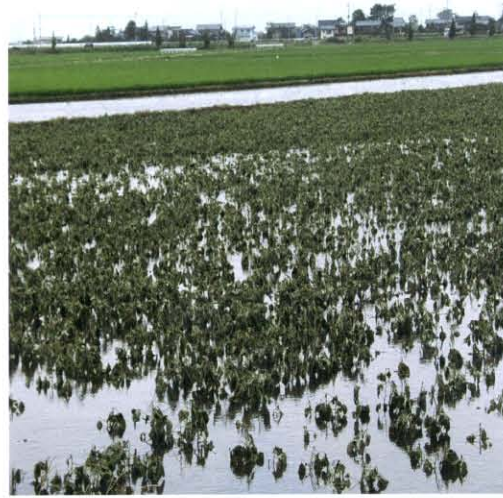
写真6 壊滅的打撃を受けた大豆畑 (見附市)

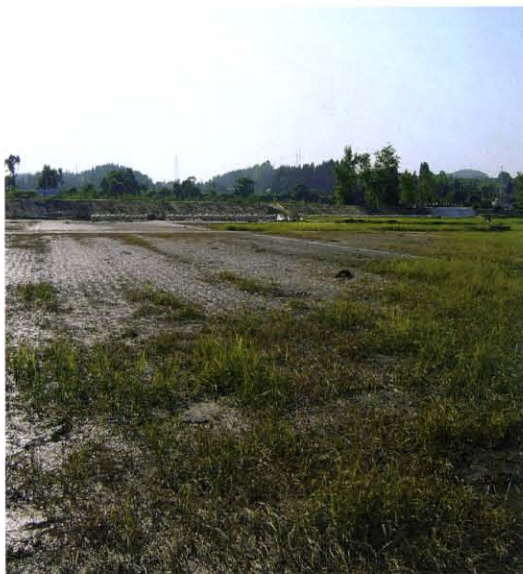
写真7 大量の土砂が水稲を覆った水田
(見附市河野)

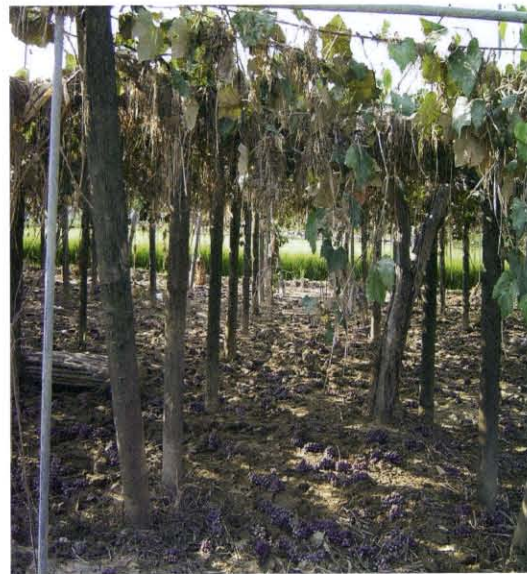
写真8 水害で全部落下したブドウ (見附市明晶)

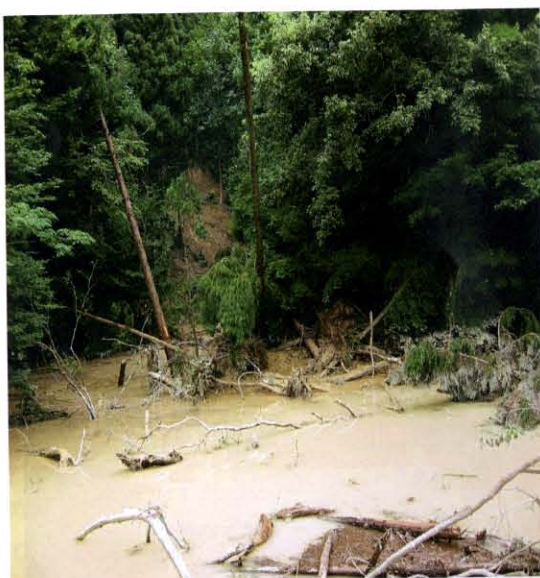
農業用施設（基盤整備関係）の被害状況内訳を表3に示した。ため池の被災状況としては写真9のように山腹崩壊によって土砂が流入し、埋没したものが多く、またため池からの溢流により堤防が洗掘されたり、破堤したのもあった。頭首工では洪水によりゲートが歪んでしまったり、取水口にごみと一緒に多量の土砂が詰まり取水できなくなる被害が見られた。用排水機場では施設内が浸水し電気系統が水に浸ってしまう被害が見られた。被害額が特に大きかったのは水路であった。写真10のように洪水によって水路が流されてしまったり、多量の土砂に埋

写真9 山腹崩壊によって埋没したため池（見附市）
(写真提供：三条農地事務所)

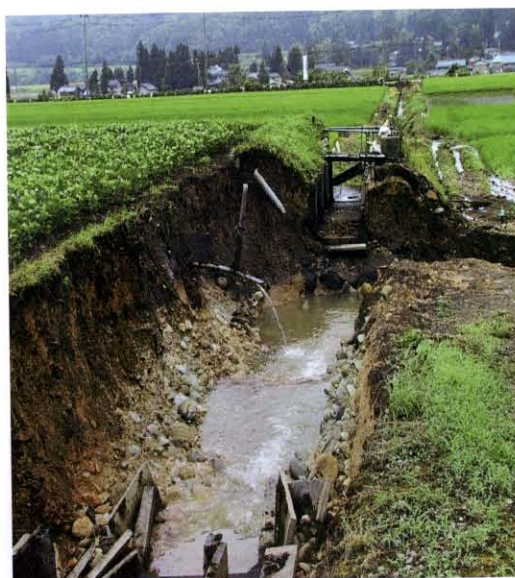
写真10 洪水により流された水路（下田村）
(写真提供：三条農地事務所)
