7.13水害の破堤に伴う土砂堆積被害

－ 洪水の土砂運搬機構について －

生産環境科学科 早川嘉一

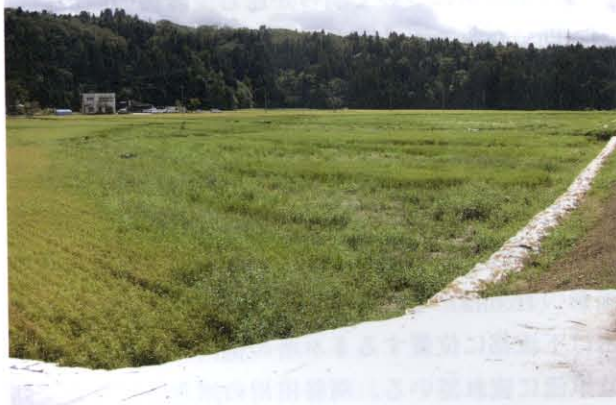
写真1 宮之原地区の遠望

調査地区は図1に示す見附市の南に位置する宮之原町である。本宮之原地区は刈谷田川左岸に位置し、刈谷田川の堤防と後ろの山に囲まれたポケット状の地形（16.6ha）を呈している（写真1）。地区内の水は下流部に位置する1ヶ所の樋門（写真2）を通り下流に流れている。刈谷田川の増水時には逆流防止のために樋門が閉められるため地区の水は流下できず地区内に溜められる。このようなことから破堤によって地区内に流入した濁流水の量と堆積土砂量の算定が可能であることから本地区を調査地として選定した。

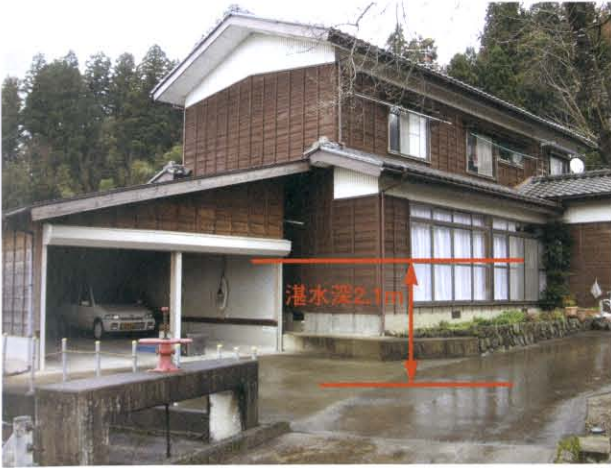
写真3 家屋の浸水状況

宮之原地区では、「7月13日11時頃に区長から危険の連絡があったあと、堤防からの越流がみられ、12時頃（12：00～12：30）に刈谷田川左岸堤防が決壊し、約10分で地区内が満水状態になった」という。そのとき民家では床上130cmの浸水となった（写真3）。本測量調査より田面から3.4mの湛水が生じていたことが分かった（写真4）。

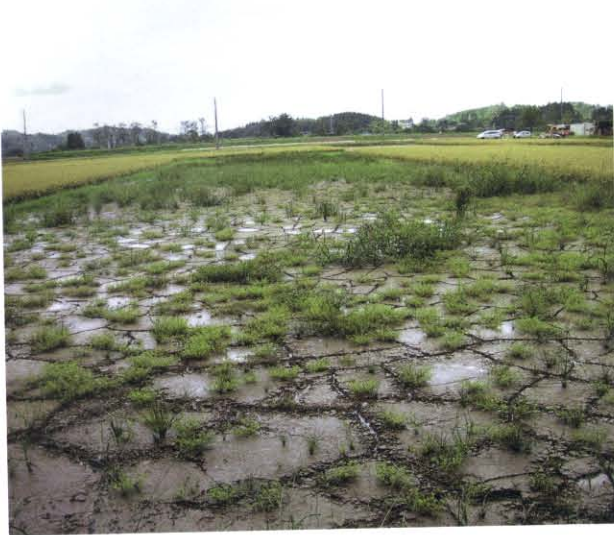
写真5 水田の土砂堆積状況

田面の堆砂状況を写真5、写真6に示す。堆砂量は水田1区画毎の堆砂厚を測定し一区画毎について求めた。堆砂厚は最大40cm、最小7cmで平均21cm

である。
