## 衛星画像を利用した水害による 山地崩壊地の抽出

生産環境科学科 阿部信行

生産環境科学科 I NENGAH SURATI JAYA

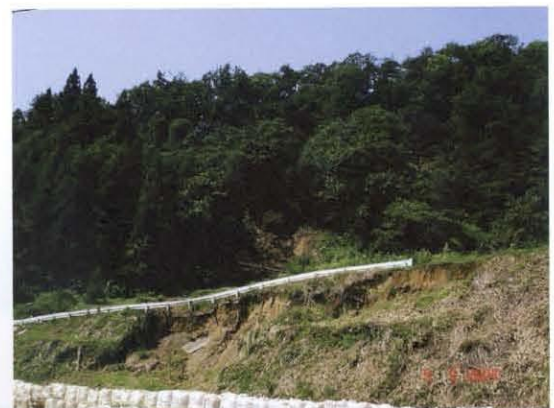
写真-1

近くの抽出結果を見ると、V1 (写真-1) は裸地が広がっているが、裸地内に、水害のため新たに土砂崩壊が生じた箇所が観察された。V2 (写真-2) は斜面が崩壊しており、よく抽出されていた。より市街地に近い箇所では、V4 (写真-4) の民家庭先の崩壊地、V5 (写真-5) の墓地付近の崩壊地のよう、崩壊規模が小さくとも検出された。これに対し、V3 (写真-3)、V6 (写真-6) は斜面が崩壊していても、抽出されなかった。抽出は崩壊の規模、すなわちピクセルの大きさ (10mx10m) 以上変化していれば抽出可能である。しかし、斜面上部に樹木があったり、傾斜度が大きかったりすると、抽出されないことが多くなる。現場での照査結果、ごく小規模以外の山地崩壊地の抽出精度は高いと判断された。

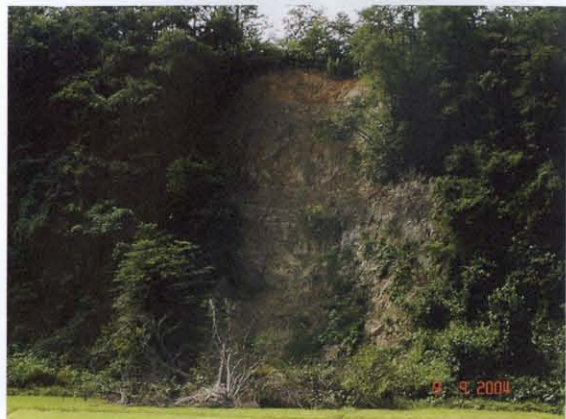
写真-7

宮ノ原町における変化箇所は図-22に示した。V7(写真-7)は斜面がほぼ垂直になっており、抽出が難しいと予測されたが、図に示すように識別できた。一方、V8(写真-8)は崩壊が小規模であり、しかも崩壊斜面に滑落した樹木が見られる。従って、識別できなかったと考えられる。V9(写真-9)は沢筋に崩壊した箇所である。図-20に示すように、抽出された形状も筋上になっていることが分かる。

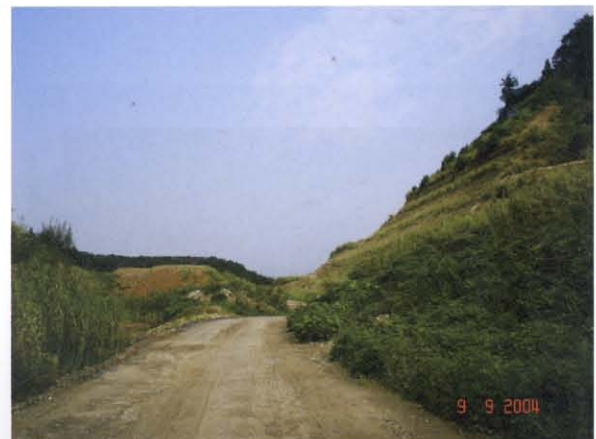
写真-10

下田村管内における変化箇所は図-23に示した。V10(写真-10)は下田村原地区の大規模土石採取地である。特に大きく崩壊した箇所は見られないが、画像では比較的大きく変化している。土壌や侵入した下草のため、反射値に変化があったためと考えられる。V11(写真-11)は林道が破壊された例である。しかし、林冠が開かなく、変化箇所としては抽出されなかった。V12(写真-12)も林内における小規模の崩壊例である。やはり、抽出できなかった。
