# 新潟県中越地震における地震断層と地表変状の 構造地質学的調査

1：新潟大学大学院，2：新潟大学積雪地域災害研究センター，3：新潟大学理学部，4：帝国石油株式会社，  
5：新潟大学名誉教授

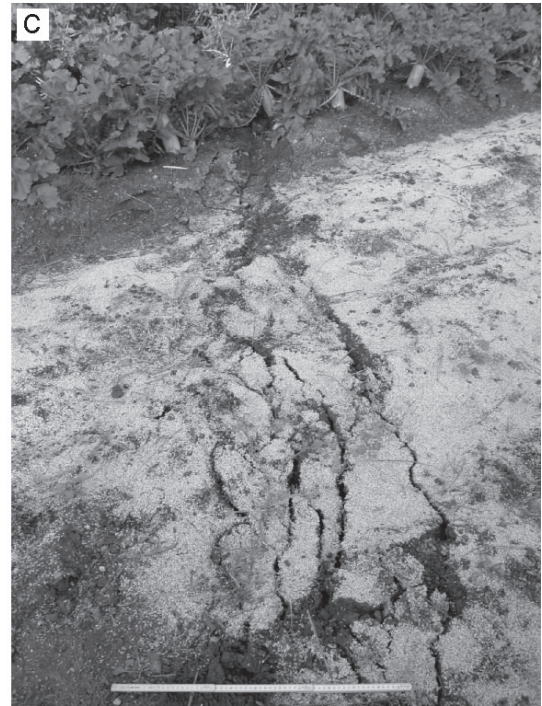
長鳥東方の段丘面上の農道において、アスファルト舗装の破壊とコンクリート製側溝の湾曲が観察されました（図8a, b）。アスファルト舗装には、北西 - 南東、北東 - 南西、南北、東西などの方向に亀裂が形成され、それらに境された舗装ブロックが北西および南東に水平変位しています（図8a, b）。これらは、表層だけが動いており、地震時の震動による地表変状と考えられます。

守門村西名南部の道路と畑において、N30° - 35° E 方向の亀裂と N45° - 50° E 方向の亀裂が雁行配列をして、亀裂帯を形成しているのが観察されました（図8c）。亀裂帯は N30° - 35° E 方向に延びて、左ずれを示していました。現地の地形や斜面方向（北側に下っている）からみると、左ずれを示すこれらの亀裂が地震時の重力性崩落や地すべりによって形成されたとは考え難いものがあります。なお、この変状が観察された地点は、新発田 - 小出構造線が通過する位置にあたります。

図8 魚沼市旧守門村長鳥 - 西名地域における新発田 - 小出構造線に沿った地表変状. a: アスファルト舗装の破壊 (長鳥), b: コンクリート製側溝の湾曲 (長鳥), c: 左ずれを示す亀裂群 (西名).

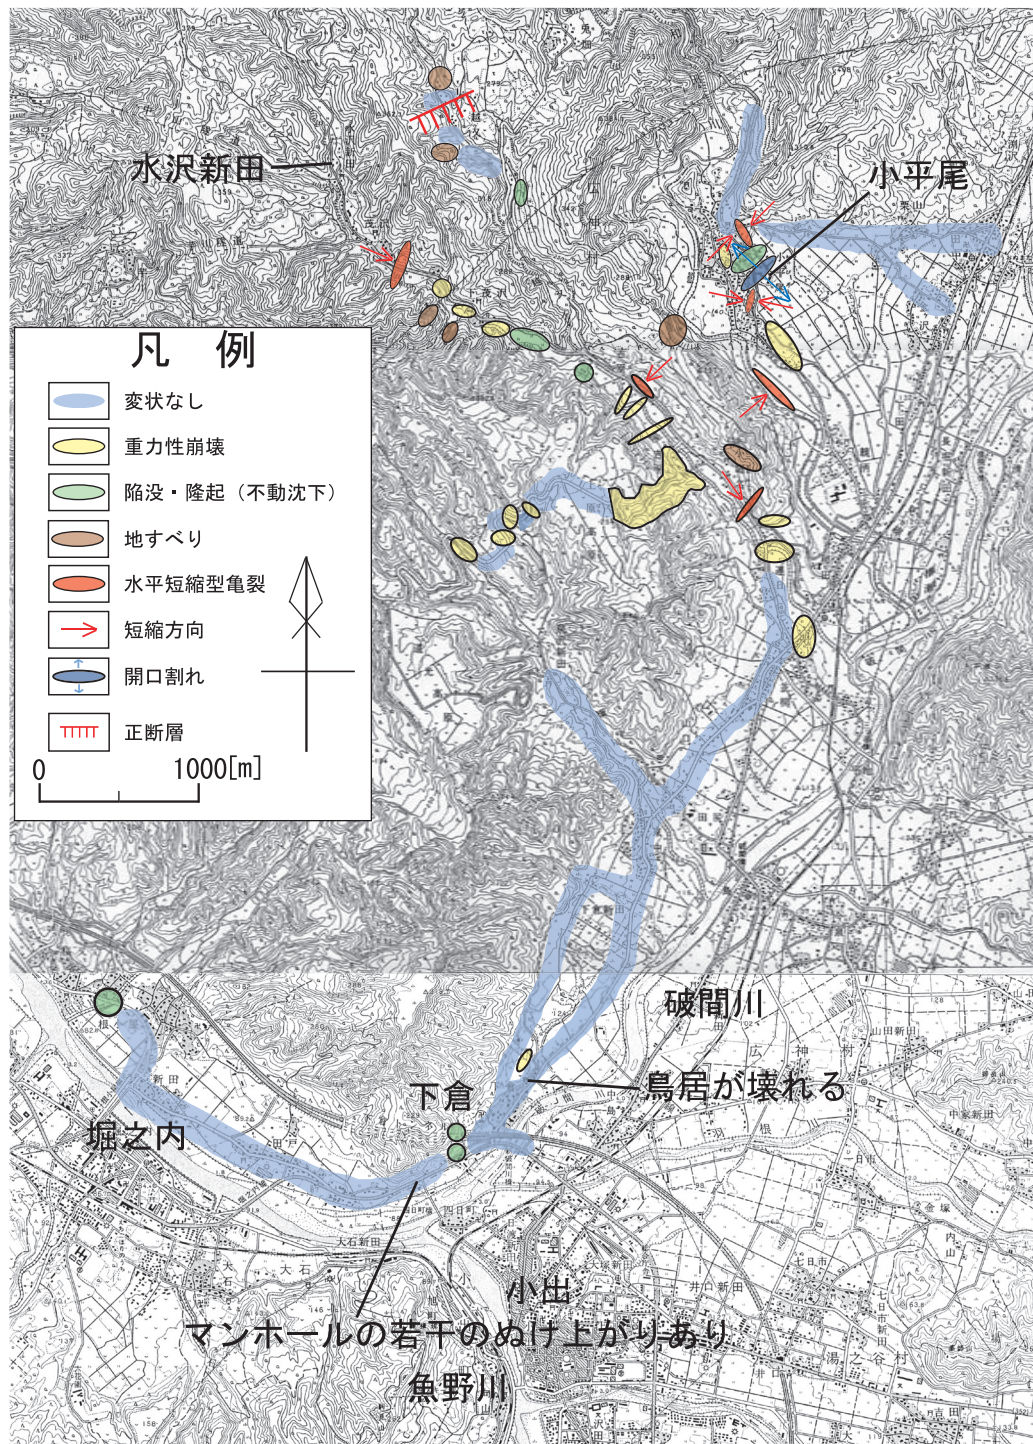
図9 魚沼市旧広神村小平尾地区—旧堀之内町下倉地区における地表変状の分布図。

魚沼市旧広神村小平尾周辺地域における地表変状を調査し、小平尾断層の地震断層としての可能性について検討しました（図9）。その結果は、以下の通りです。

(iv) 小平尾地区では、地すべりや重力性の崩落、不同沈下によるとみなされる小規模な地表変状が、小平尾断層付近でも、離れた地点でも同等の発達程度で認められる（図9）。ただし、南東側の親柄や国道252号線付近では、地表変状の発達が全般に著しく弱くなる。小平尾地区南部から北西側では、小平尾断層に沿った地表変状密集帯を特定で

（vii）小平尾地区周辺に水平方向の短縮を示唆する亀裂が認められるが、短縮方向に定向性が認められず、北西－南東方向の短縮を示す構造が小平尾断層に沿って集中していない（図9）。

（viii）小平尾地区南部には、産総研活断層研究センターによって地震断層として報告された北北西－南南東方向の亀裂が、500 m弱の長さで認められる（丸山・伏島，2004；丸山ほか，2004など）。これは、しかし、想定される震源断層の延びと大きく斜交している（図9）。この亀裂によって、

（x）これらのことから、小平尾断層が地震断層として活動した可能性は低いと結論される（図2）。

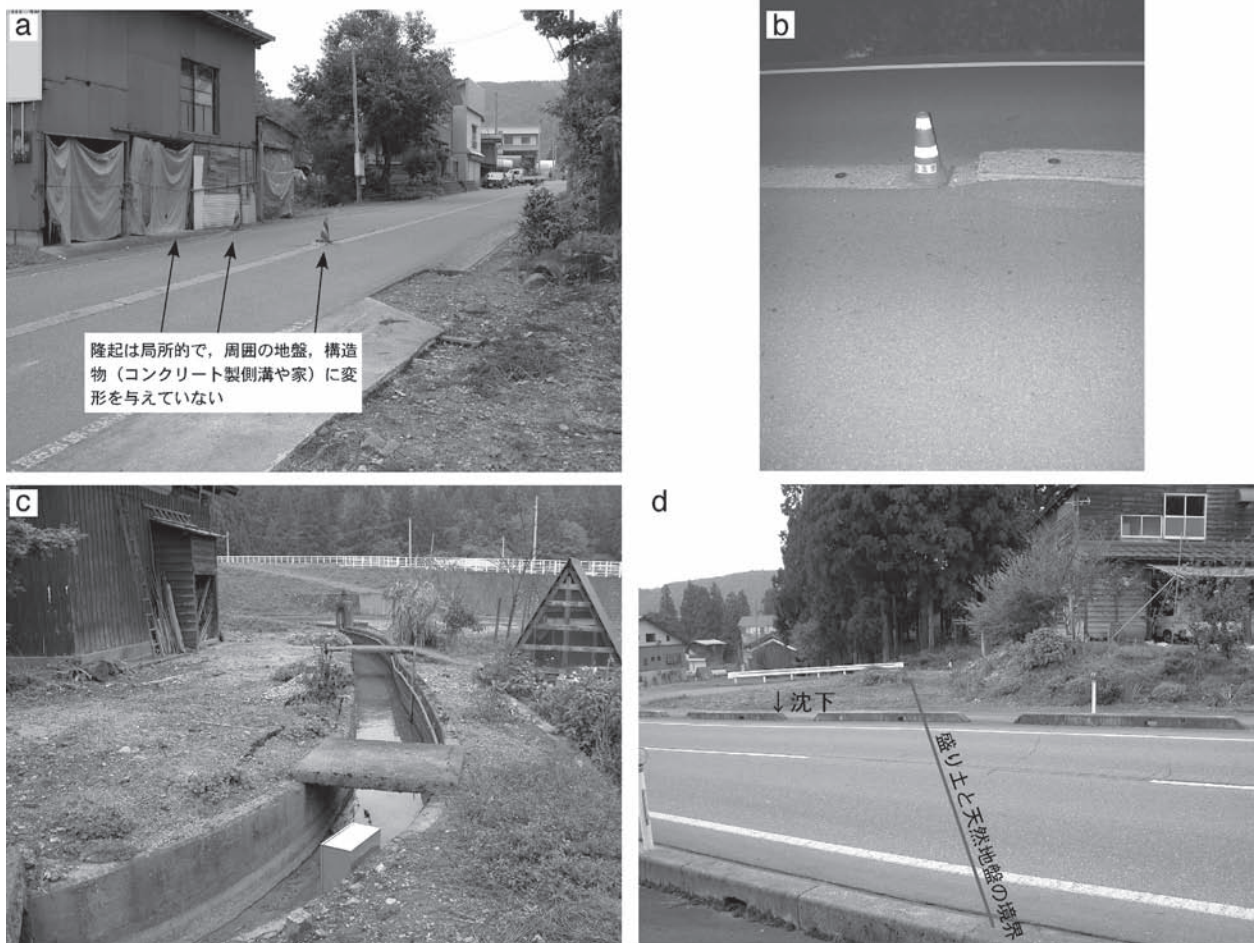
(i) 国道 352 号線の旧道で小平尾断層が通るとされている地点付近では、アスファルト舗装の端部と消雪パイプ設置のコンクリート部が盛り上がっている（図10 a, b）が、すぐ横の家屋やコンクリート製側溝には変形が無い。したがって、逆断層（地震断層）による変状ではなく、地震に伴って舗装部分だけが道路（路床）上を横滑りし、埋設された消雪パイプが歪んだため、局所的に盛り上がった可能性が高い。

裂がある（図10c）。その部分は、盛り土の南東端（斜面下方側）にあたり、本震後に斜面側が沈下しつつ開口が進んでいる（地元の方の話）。またコンクリート製溝の斜面側へのたわみが認められる。亀裂の北東延長部では新たな亀裂が盛り土の中で開口しつつある。これらは、地震に伴う表層地すべりや重力性崩落によって引き起こされた可能性が非常に高い。

形の傾斜が大きく変わる所（傾斜の急変点）や、盛り土地盤と天然地盤の境界部である（図10d）。

図10 小平尾断層周辺の地表変状（魚沼市旧広神村小平尾地区）。a：アスファルト舗装の端部と消雪パイプ設置のコンクリート部のみの隆起。他の部分には変状はない。b：消雪パイプ設置のコンクリート部のみ隆起。c：小平尾断層にほぼ平行（北東－南西）な地震時に形成された開口亀裂（盛り土の南東端）。d：国道352号線の盛り土と天然地盤の境界部における不同沈下。
