2004年新潟県中越地震に伴う小千谷市街周辺の 地盤変状

岩下享平・小林健太・豊島剛志・構造地質学研究チーム
新潟大学自然科学研究科

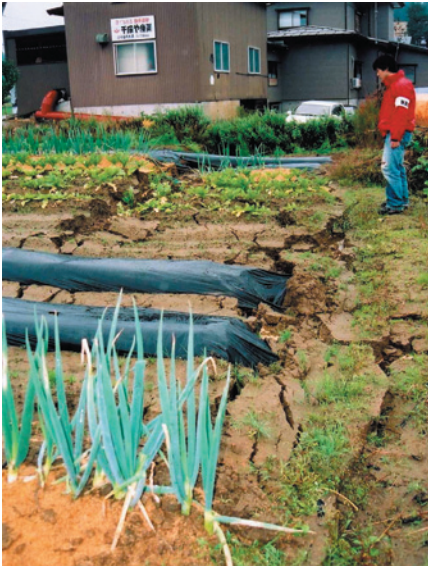
図1 地盤変状要素 (1) 亀裂

(1) 亀裂 (図 1-1)

主に田畑やアスファルトで確認された割れ目。斜面崩壊に伴ったものではなく、地震時の震動や地下の影響を受けて形成されたと考えられる。数m規模のものが多く、圧縮、引張割れ目だけでなく、横ずれ成分を伴うものもある。

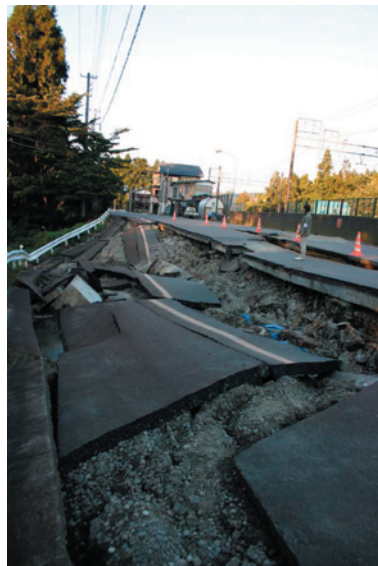
(2) 重力性崩壊に伴う割れ目

(2) 重力性崩壊に伴う割れ目 (図 1-2)

斜面崩壊に伴ってできた割れ目。重力に起因し、相対的な隆起または沈降をしたことによりできたと考えられる。斜面方向に崩落しているもの多くは、道路造成時の盛り土の影響が大きい。

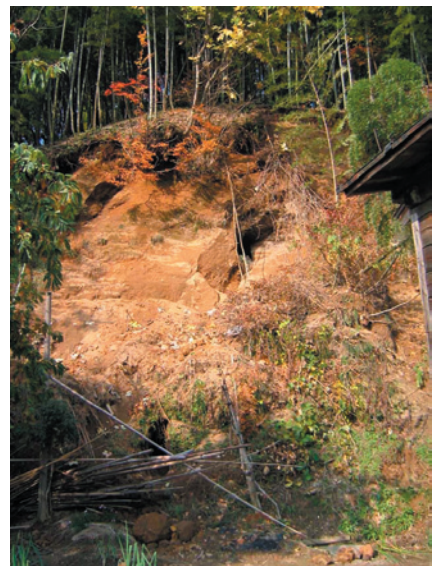
(3) 重力性滑動

(3) 重力性滑動 (図 1-3)

小規模な表層地すべり。藤田沢地域で主に確認。

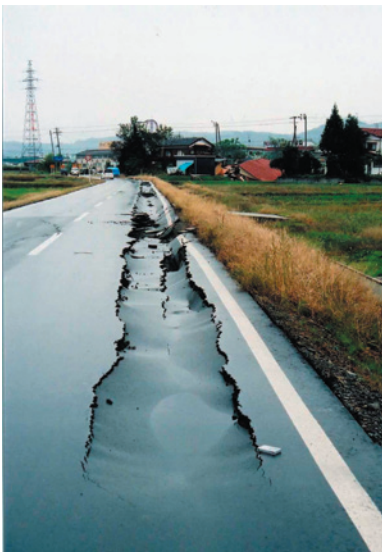
(4) 填砂・陥没

(4) 填砂・陥没 (図 1-4)

液状化現象による填砂とそれに伴って形成される陥没。陥没は最大で 500 m 延びる。主に道路の縁で認められた。

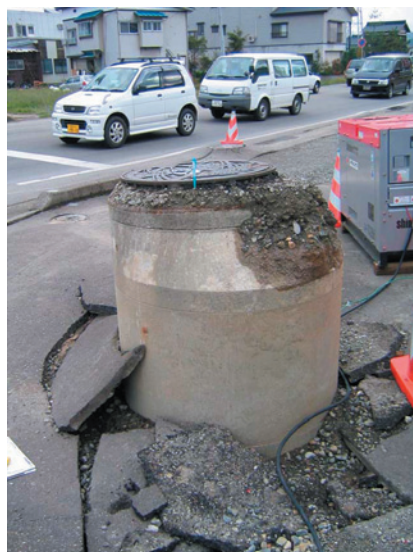
(5) マンホールの隆起

(5) マンホールの隆起 (図 1-5)

液状化による影響を受けた抜け上がり。ほとんどが数 10cm 単位の隆起。最大で 120cm の隆起を確認。周囲が液状化による噴砂を起こし、相対的沈降を伴うものもある。

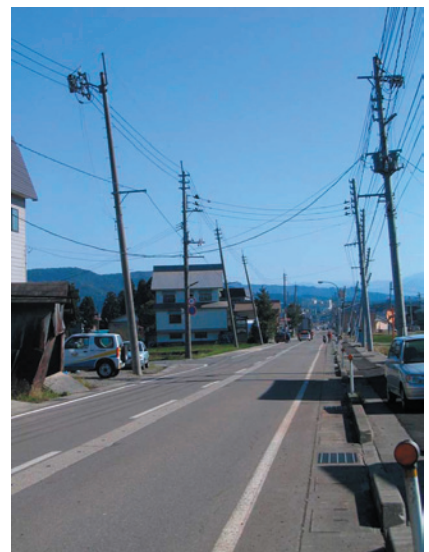
(6) 電柱の傾動

(6) 電柱の傾動 (図 1-6)

特に東と南に傾動しているものが多い。地震時の震動方向を示していると考えられる。
