液状化対策と地下水面変動からみた中越地震

中野俊郎 *・稲葉一成 **・豊島剛志 **・卯田 強 ***

要旨

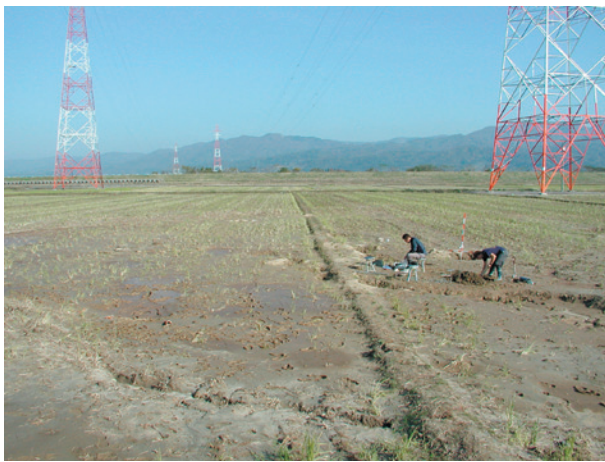
写真2 高梨の砂利採取した水田の陥没状況

1975年ころに土木材料として砂利が採取されました。砂利採取掘削深さは、5 mまでに規制されていました。この写真を見ると、砂利採取した境界に沿って陥没しているのが伺えます。現地で見ると80 cmの段差と液状化が発生し(写真1)、吸水渠土管が田面上に噴出すなどの農地被災が起こっていることがわかります。このような陥没により大きな段差が生じた30 m×100 mに大区画化された水田の復旧には、水田面の均平化や暗渠施工のやり直しの経費負担が大きいことが推察されます。

その他、コンクリート製U字溝の排水路が地震力で1 m以上も浮き上がった箇所や、アスファルト舗装された農道に発生した大亀裂やマンホールの浮き上がりなど、多大な被害がもたらされました。水田面上に噴砂堆積した土をみると、砂だけでなく客土成分も混在し、噴砂後の余震で再配列して噴砂堆積土の表面に客土である粘性土が観察されます。一旦、地表面に噴出された砂と粘土土が地震力で再配分され、粘性土よりも乾燥密度(比重)が大きい砂が下層に、砂よりも乾燥密度が小さい粘性土が堆積上層に移動したと、考えられます。

この高梨地区の砂利採取境界に沿った陥没現象は、砂利採取後に山砂利をゆる詰め状態に締め固められた間隙に地下水が溜まり、このゆる詰め構造が地震力で一気に破壊されて、大きな地下水の塊となったと考えられます。この水の塊の質量と地震加速度に依拠する力(噴砂力)が、田面下80 cmに埋設された暗渠の土管を、地表に吹き上げたと推定されます。

(1) 1975 年頃に行なわれた砂利採取箇所の旧区画境目で陥没が発生していることが、航測写真から観察できます。旧区画は現区画とは、ほぼ 45° 傾いているため、掘削されていない旧農道が通っている箇所では、耕盤層が異常に硬いことから区画の境界があったことがわかります。表土扱いした復旧工事で、約 80 cm 陥没した水田の均平と漏水の抑止効果が得られると同時に、天地返しで稲の生育環境が改善されることが期待されます。

(2) 陥没現象は、深さ 5 m まで砂利採取した後埋め戻した土の間隙水の質量に地震加速度が加わって、大きな噴砂力が発生したと推定されます。

(3) 中越地震の激しい揺れで地下水が噴出し砂利採取後の埋め戻し土が密詰状態になったと想定されますが、深部の飽和度が増したかは不明です。地下水が質量と加速度によって噴砂する考え方が正しいなら、畦畔上に長さ 5 m のストレーナー付き塩ビ管 UV60 を打設し、再度、地震加速度に遭遇したときに、この塩ビ管から地下水だけを噴出させることによって、液状化を抑止することが期待できます。

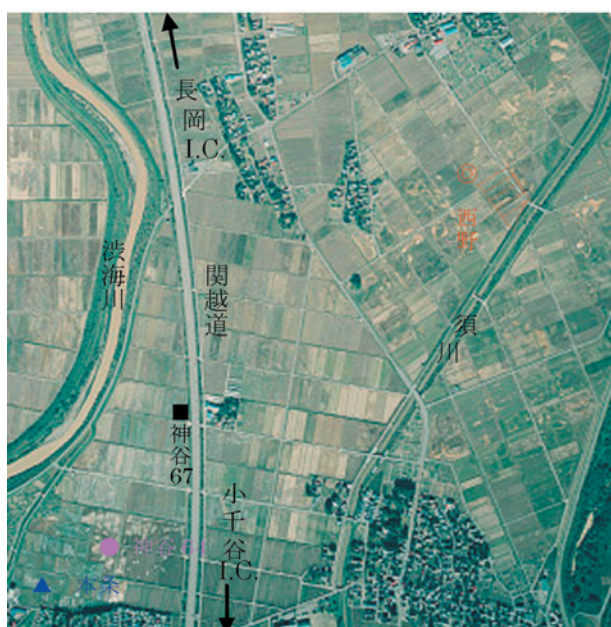
写真4 本条, 神谷, 西野の陥没・液状化 (2004年10月24日アジア航空機撮影)

写真3のように越路町本条地区の地下水面が浅く暗渠が無い水田では、長辺方向の農道や排水路で挟まれた中央部に大量に液状化し形成された水田面上に多く液状化し噴砂した堆積土が見られます。本条には、古来、常に湛水する池のように排水され難い箇所があり、それが現在でも見られます。土層柱状図を求めるために、ハンドオーガーで深さ2mまで穿孔して、翌日、穿孔内の水面を見ると田面から0～20 cmにあります。したがって、この地表付近に地下水面があるこの地区では、地表付近の地下水が地震力で振動して液状化が起こったと考えられます。写真4の液状化した箇所の群を見ると、昔の信濃川の河道¹³⁾が在ったことが、液状化を誘発させた原因ではないかと思われます¹⁴⁾。

この地区では、高梨と同様に砂利採取が行なわれたため、陥没と液状化が激しく広範囲に発生しています。地区全体の復旧基盤整備に大型機械が導入されて、6月には田植が行われます。いたるところで激しく陥没や液状化が起っている中で、写真4の枠で囲った被災状況が比較的軽微な30m×100mの5枚の水田を見付けました。暗渠を調べると、土や木材が堆積して排水路には水面が形成され、暗渠の吐出口が水面下に水没していました。吐き出し口からは、勢い良く排水されているのが観察できます。後で、測水管を打設して地下水面を測定すると、吸水渠管内の地下水面が田面下50cmに低下していることがわかりました。このことは、FC新通の調査で得られた知見が正しいことを、表していることになると思っています。

越路町西野でも砂利採取された形跡があります(写真 4)。段差 80 cm もある陥没や液状化がいたる所で発生している中に、陥没や液状化が軽微な水田 5 区画を写真 4 に赤枠で示した箇所に見つけました。排水路は水面を形成する構造にありませんが、排水路底に溜まったゴミが塞ぎ上げて暗渠吐出口が排水路水面下に出る形になっていて、勢い良く排水されていることが観察できました。この水田に測水管を打設して地下水面を測定すると、田面下 50 cm に地下水面が低下していたことがわかりました。この地下水面が低下していることは、FC 新通の満流する集水渠管内に水質量と加速度に依拠する吸引力が作用することを裏付けていると、考えられます。

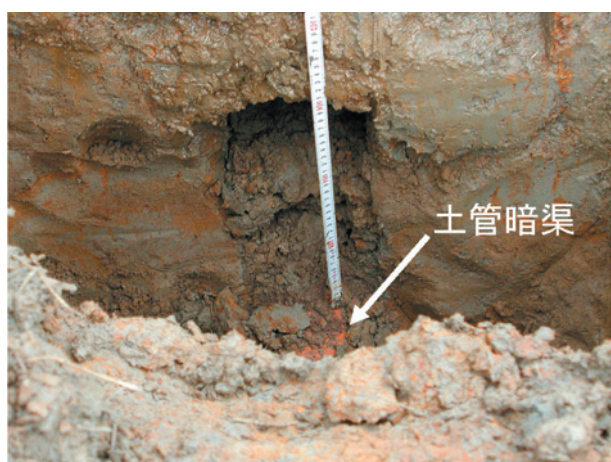
写真5 籾殻の腐植・液状化新開町

籾殻の腐植状況を調べるために、スコップで掘ったときの様子が写真 5 です。長年月に渡り応力履歴を受けると、土塊の結合力が弱まり土塊が分散し、このことが籾殻の腐植と空洞化を誘引することにつながることを確かめるために、団粒分析試験を行いました。網目の開き目が 1cm を通過し 8 mm の網に残留する土塊 200 g を、水中で 1 時間篩い各網の残留重量を測り残留率を求めたのが、図 4 です。これは吸水渠直上と吸水渠から 1m 離れた箇所の土の加積曲線を比較したものです。吸水渠直上の土塊の方が分散していることがわかります。

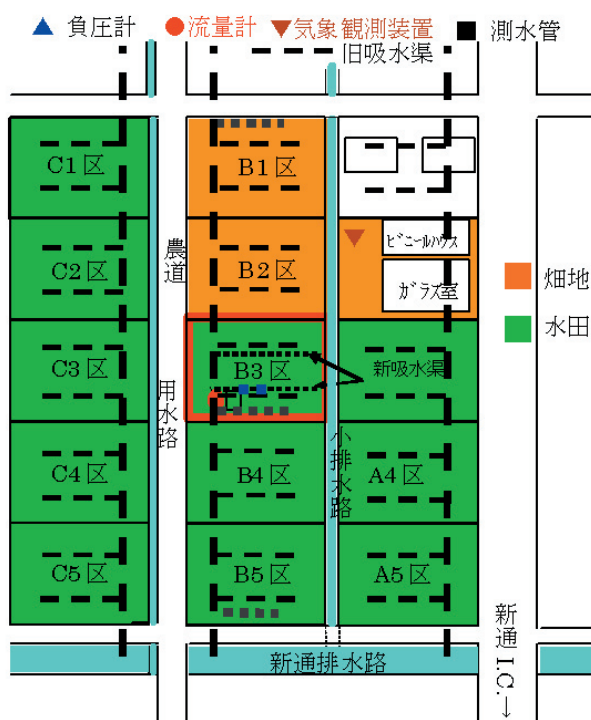
図 12 FC 新通の集水渠と新・旧吸水渠

新通地区では、昭和 23 年頃に耕地整理事業として、暗渠が施工されました。FC 新通の場所から機械施工が導入されたものの、不慣れのために集水渠溝を深く掘削したようです。FC 新通を貫通する直径 20 cm 長さ 600 m の集水渠は、図 12 と図 13 のように田面下 1.1 m に埋設され、新通排水路への吐出口は排水路水面下に出る構造になっています。この集水渠に直交方向に 20 m 間隔に田面下 60 cm に吸水渠が施工されました。集水渠管内は満流し流速は 5 ~ 20 cm/s あります。1983 年に FC 新通 B3 区の新たに籾殻で埋め戻した吸水渠を 2 本施工しました。1999 年まで、小排水路に排水していましたが、法面崩落などで排水改善の必要性が生じたため、反対側にある集水渠に接続したところ、吸水渠直上で $-800 \text{ cmH}_2\text{O}$ もの高い土壌水分張力が観測されました。このような高い土壌水分張力は、どのような駆動力が作用しているのかを探るために、集水渠管内の水の質量と加速度に依拠する吸引力と旧吸水渠管内に負圧センサーを挿入して観測し、計算値に比較してみました。ほぼ、計算値と実測値が近似することから、高い土壌水分をもたらす源動力は、

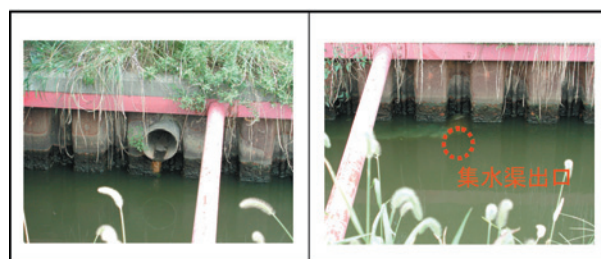
図 14 集水渠吐出口が排水路水面下に出た水理的連続維持

信濃川最下流マイナス地盤に在る水田の汎用化の手法の一つに、水理的連続を維持させ、集水渠管内の水の質量と加速度に依拠した吸引力を利用し

て、暗渠排水量の増加と地下水面の低下を試みる手法を提案します。

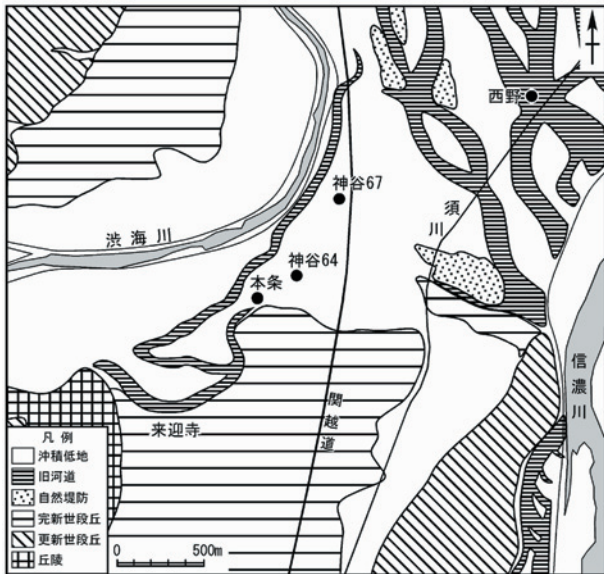
図 18 本条, 神谷, 西野の旧河道と 2005 年地下水面低下の調査場所

神谷水田では、図 18 のように、渋海川に平行に地下水が流れているので、農道脇に 1 m 間隔にストレーナー付き塩ビ管を打設しました。大気が吸い込まれて深さ 1 m にある流動層内に空気膜層が形成されることを確かめるために、塩ビ管打設から 15 m 離れた深さ 1 m に负压センサーを設置して负压がキャンセルされるかを検証しました。

神谷 67 も、新開町水田と同様に大気吸引用塩ビ管を打設したために地下水面が低下したのか、地震前に既に地下水面が低下していたために液状化が発生しなかったのか不明な点があります。図 18 に示す^{13,14)} 神谷 66(×印)の水田の畦畔に大気吸引用塩ビ管を打設して、負圧がキャンセルし地下水面が低下する調査を継続しています。

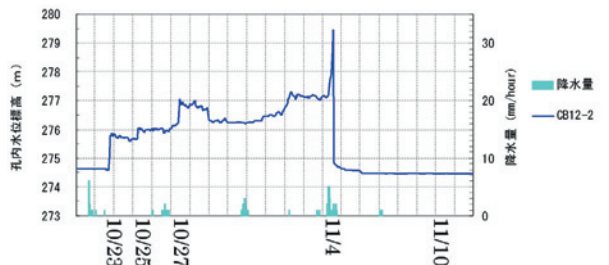
図 20 広神村東野名地すべり孔内水位変動

山古志と川口町を結ぶ推定された震源断層の東側にある守門村東野名地すべりの余震毎の地下水観測孔内地下水面の変動(図 20)^{16,17)}は、局所的に上昇傾向を示しています。一方、断層の西側にある長岡市新開町の水田面下 1 m に埋設した負圧センサーの観測値から求めた地下水面の変動をみると(図 10)、一旦、低下してから上昇する傾向がみられます。

この震源断層の東側の広神村東野名地すべり孔内水位変動は、局部的に上昇傾向を示しています。西側の新開町水田の地下水面は下降傾向を示していることから、震源断層から東側の地盤は圧縮状態になり、西側の地盤は伸張状態となっていると推定しました。
