ハイポイドギヤの回転伝達誤差に関する研究* (静的回転伝達誤差の測定)

Transmission Error of Hypoid Gears (Measurement of Static Transmission Error)

Kazumasa KAWASAKI and Hisashi TAMURA

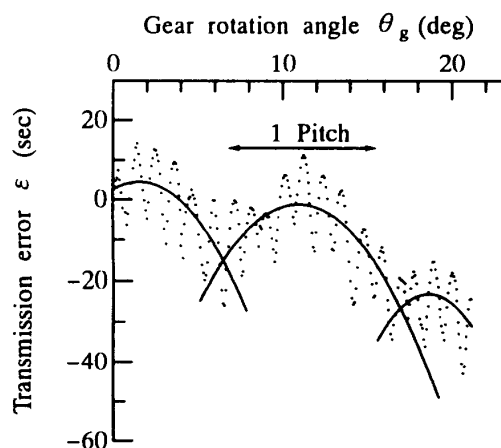
Fig. 4 Transmission error of unhardened gears

図4中の点群が、理論的ギヤ回転角に対する回転伝達誤差の測定結果を示している。顕著に現れているのは大振幅・短周期で変動する回転伝達誤差である。この回転伝達誤差は1ピッチ間に9個の波として観察される。これを引き起こしている原因は、ピニオン歯面を創成歯切りする際カッタの各切れ刃の不ぞろいによって生じる、いわゆるカッタフラットである。カッタ

さて、図4中の点群からはカッタフラットによる回転伝達誤差のほかに、歯車の歯面修整による非共役性のためギヤの1歯ごとのかみあいを周期とする回転伝達誤差が生じていることがわかる。この回転伝達誤差の振幅を調べるため、プロットした点群を最小二乗法によって二次曲線に近似してみた。二次曲線の近似は、伝達誤差のピークを定め、そのピーク値を示すギヤ回転角から前後に0.5ピッチずらした範囲について行うのが普通である。本研究もそのようにした。図4中の実線で示した曲線が近似した二次曲線である。歯面修整による非共役性に起因する回転伝達誤差の振幅は小さいが、測定結果に明確に現れている。回転伝達誤差の振幅は約18秒で、理論計算結果のそれに比べてやや大きくなっている。

図7にその測定結果を示す。図7より、カットフラットによる大振幅・短周期で変動する回転伝達誤差はラップ仕上げによってかなり減少しており消滅する傾向にあるが、完全には消滅していない。一方、歯車の非共役性による回転伝達誤差は残存しているが、その振幅は約8秒で歯切りしたままの歯車対の18秒に比べて約半分ほどに小さくなっている。ラップ仕上げによって歯車の非共役性の程度が変化したものと考えられる。
