人工衛星 SAR 画像を用いた土砂災害緊急対応時の  
現地状況把握手法の研究

2016 年 3 月

水野 正樹

Investigation of the field situation using SAR satellite images for the emergency response following landslide disasters

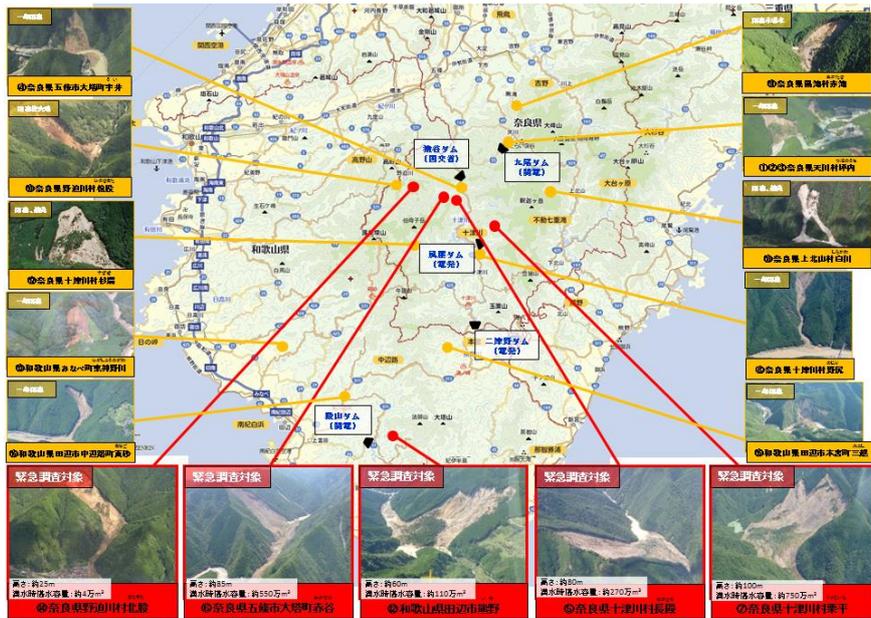
図 1.1.2 2011 年台風 12 号による河道閉塞の位置 4)

Fig. 1.1.2 The location of the landslide dams by Typhoon No.12 (TALAS) of 2011

大規模な土砂災害が急迫している場合の災害対応について、実際の災害の対応事例によりその流れを示すと、緊急調査対象 5 箇所を含む計 17 箇所の河道閉塞（図 1.1.2）が発生した 2011 年台風 12 号による紀伊半島大水害における、河道閉塞の「緊急調査」、「土砂災害緊急情報」の対応状況は、次のとおりである。

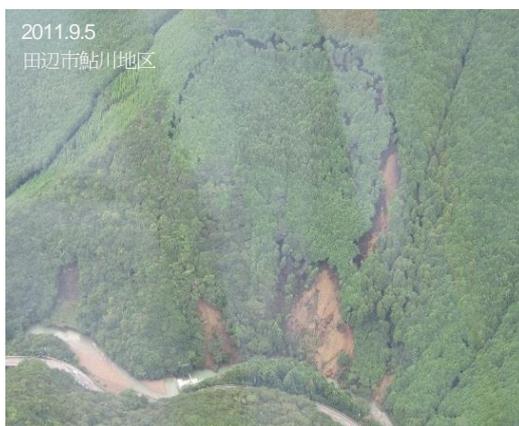
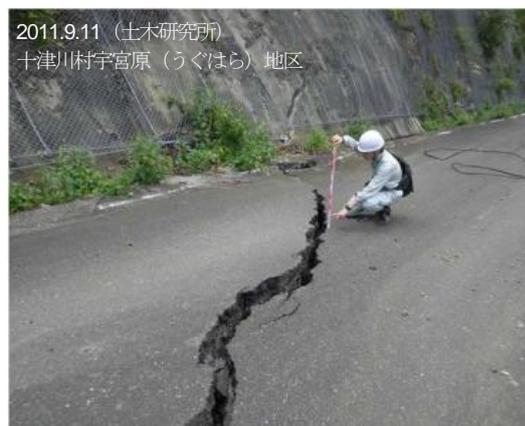
写真 1.1.1 「豪雨による斜面の微小変位箇所」の探索

地震や豪雨災害等の直後に県や国は、「土砂災害危険箇所等の現地踏査による緊急点検」や「ヘリによる目視調査」を実施する。これは、被災状況把握の目的のほか、土砂災害につながる異常現象を早期に発見することを目的として実施するもので、地震や豪雨により崩壊が多く発生した災害では、「数時間から数日の時間をおいて発生する深層崩壊」や「次期の崩壊災害」等につながる「斜面の微小変位箇所」が発生している可能性がある。しかし、対象エリアの広い山間部における現地調査は、変位量が小さい場合や亀裂が確認しやすい道路等が無い地域の場合、崩壊発生前の予兆となる土塊の変位を見つけることが難しい。(写真 1.1.1)

ヘリによる目視調査

現地調査

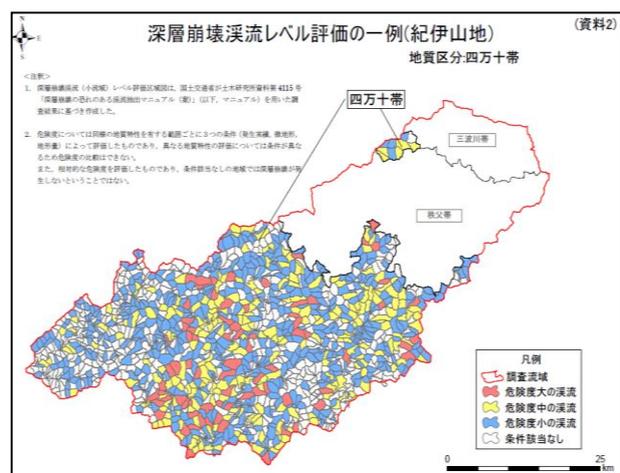
図 1.1.5 深層崩壊溪流レベル評価マップの例<sup>6)</sup>

国土交通省は、地質や気候条件が概ね等しいと考えられる地域を対象に、空中写真判読等により、「深層崩壊の発生実績」、「地質構造及び微地形要素」、「地形量(勾配及び集水面積)」の3要素を調査し、約1km<sup>2</sup>の溪流レベルで評価した。そして国土交通省は、評価区域内の相対的な危険度を、3要素の有無により4段階(3つあり、2つあり、1つあり、なし)で評価し、地図に色分けして表示した。2012年に作成された「深層崩壊溪流レベル評価マップ」の例を図1.1.5に示す。

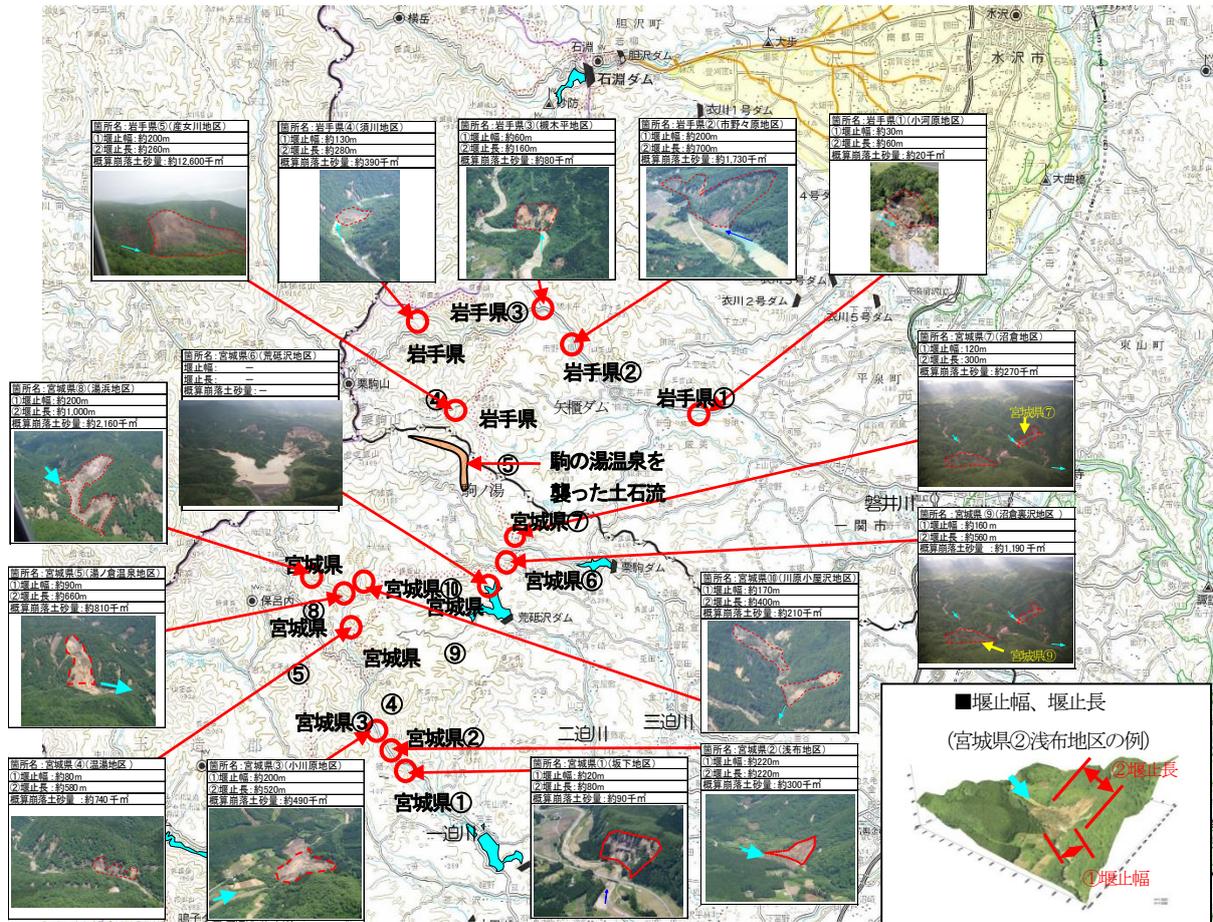
図 1.4.3 2008 岩手・宮城内陸地震による河道閉塞の位置 <sup>33)</sup>

Fig. 1.4.3 The location of the landslide dams by the 2008 Iwate-Miyagi Inland Earthquake

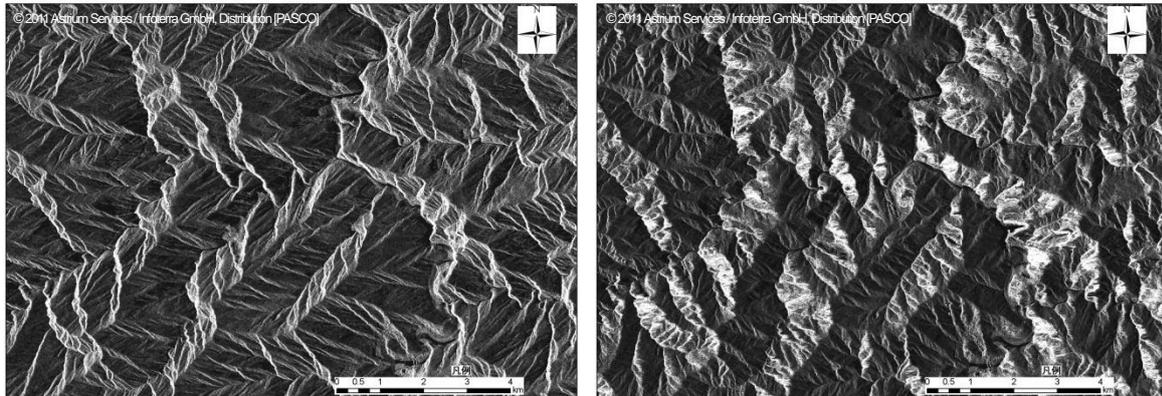
判読には、グランドレンジ画像を用いる。グランドレンジとは、SAR衛星が受信する対象物との距離を地表投影したものであり、ここではオルソ処理（正射投影）する前の GeoTiff 形式の画像を想定している。グランドレンジ画像をオルソ処理することで、地形図や行政界などの GIS データと正確に重ね合わせることができるが、画像が歪められることで崩壊地や河道などの視認性が低下する（図 2.5.1）。グランドレンジ画像の位置精度は正確さに欠けるが、いわば鳥瞰図や斜め写真のようなイメージで地物が撮影されるため、直感的な判読が容易である。加えて、オルソ処理には時間がかかるこ

とから、より迅速な判読が要求される河道閉塞抽出の際は、データ提供が早いグランドレンジ画像の利用が推奨される。

グランドレンジ画像

オルソ画像

グランドレンジ画像の位置精度は正確さに欠けるが、いわば鳥瞰図や斜め写真のようなイメージで地物が撮影されるため、直感的な判読が容易である。

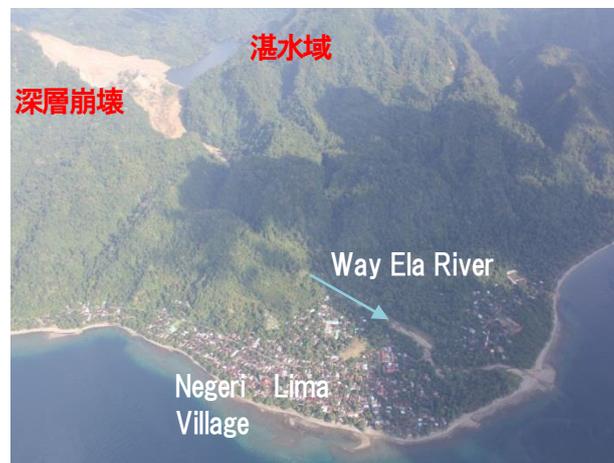
図 4.3.1 アンボンの光学画像<sup>1)</sup>  
(天然ダムの決壊前)

Fig. 4.3.1 Optical image of Ambon  
(before collapse of the landslide dam)

インドネシア政府が航空機により撮影した天然ダム形成後の写真を図 4.3.1 に示す。天然ダムの形成箇所は Way Ela River の下流部にあたり、天然ダム箇所から下流約 1 km で谷出口に至る。谷出口には海岸沿いに扇状地が形成されており、扇面上には多くの建物が確認できる。

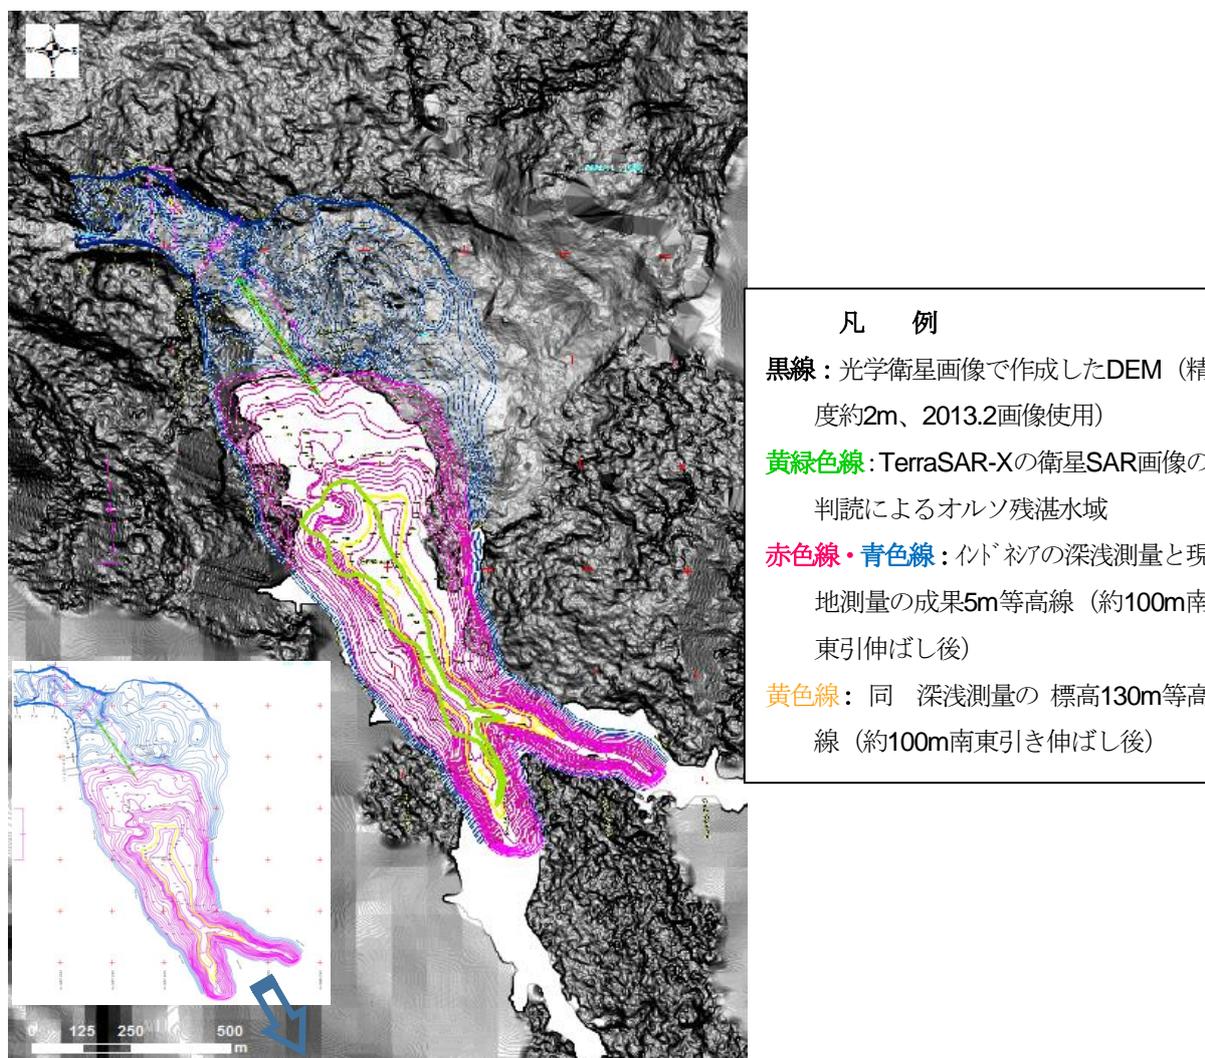
図 4.4.2 衛星画像を使った現地状況の把握

天然ダムが決壊し洪水氾濫したことから、光学画像から作成した「天然ダム形成後決壊前の DEM」、及び「インドネシア政府が計測した決壊前湛水地の深淺測量結果」、及び「図 4.3.2 の決壊前後の衛星 SAR 画像」を重ね合せて、緊急に天然ダムの決壊状況把握と決壊後の残存天然ダムの高さの把握を行った。

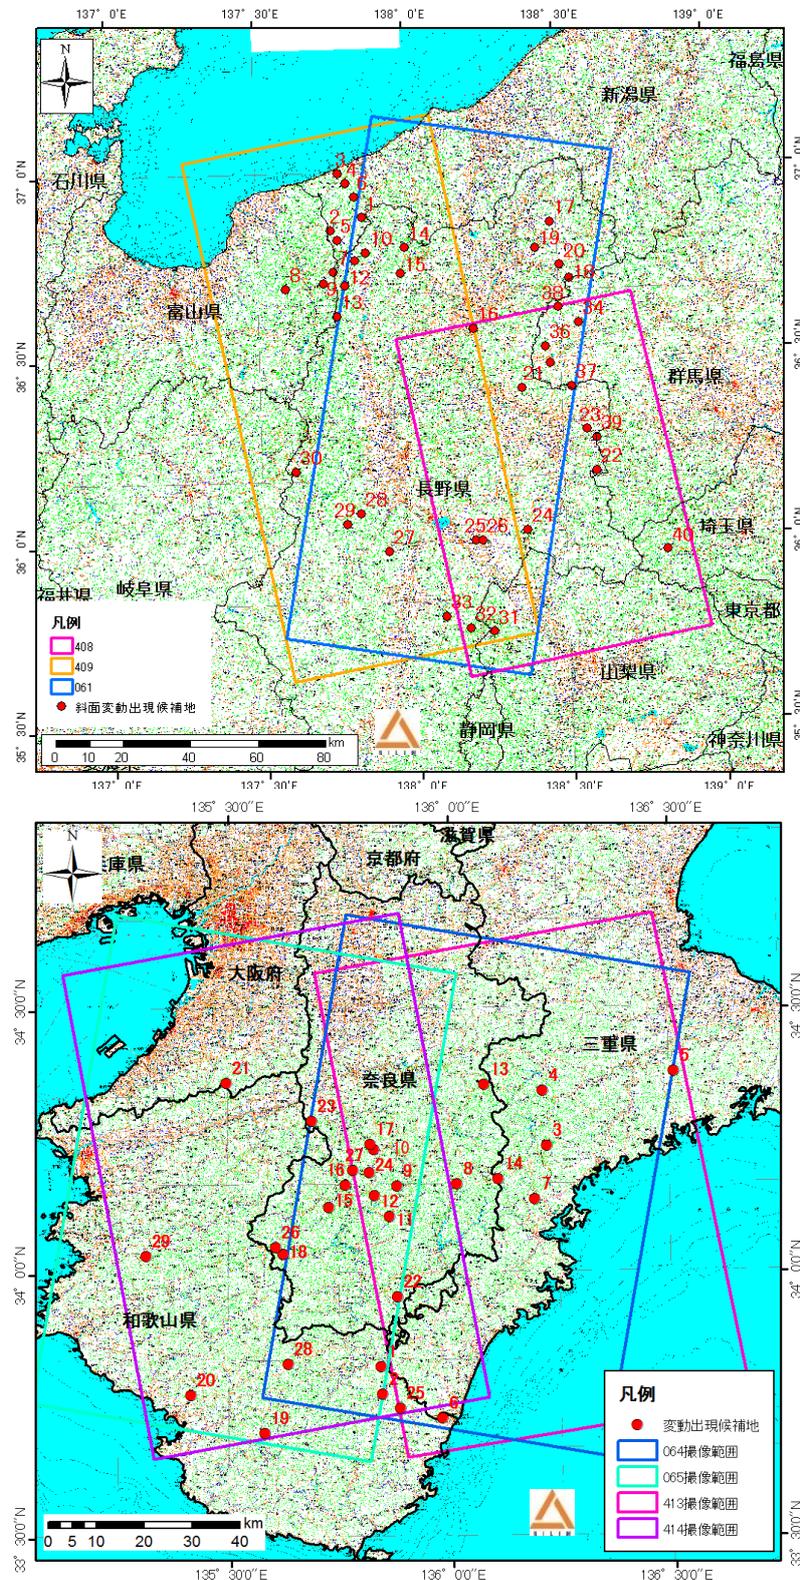
図 5.2.3 LバンドDInSARで抽出した地すべり移動候補箇所(上:長野県周辺域、下:紀伊半島)

最終的に図 5.2.2 のフローにしたがい、条件を満たした箇所を「地すべり移動候補箇所」として抽出した。その結果を図 5.2.3 に示す。長野県周辺域では小谷村赤倉山 (図 5.2.4) など3パスで合計 40 カ所、紀伊半島では4パスで合計 29 カ所の「地すべり移動候補箇所」を抽出した。

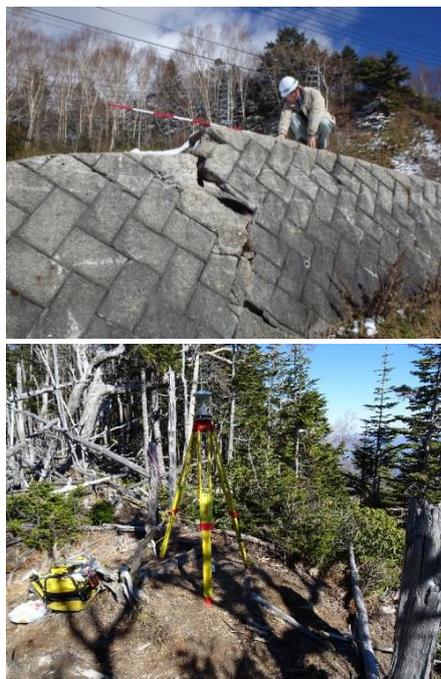
写真 5.2.1 現地調査（上）とGPS測量（下）の例

地すべり移動候補箇所の現地踏査や GPS 移動杭の設置・計測の事例を写真 5.2.1 に示す。現地踏査では、道路などの構造物に現れる亀裂等の変位の状況を確認した。

〔 上：長野県山ノ内町 西館山西側斜面  
下：長野県小海町 稲子岳 〕

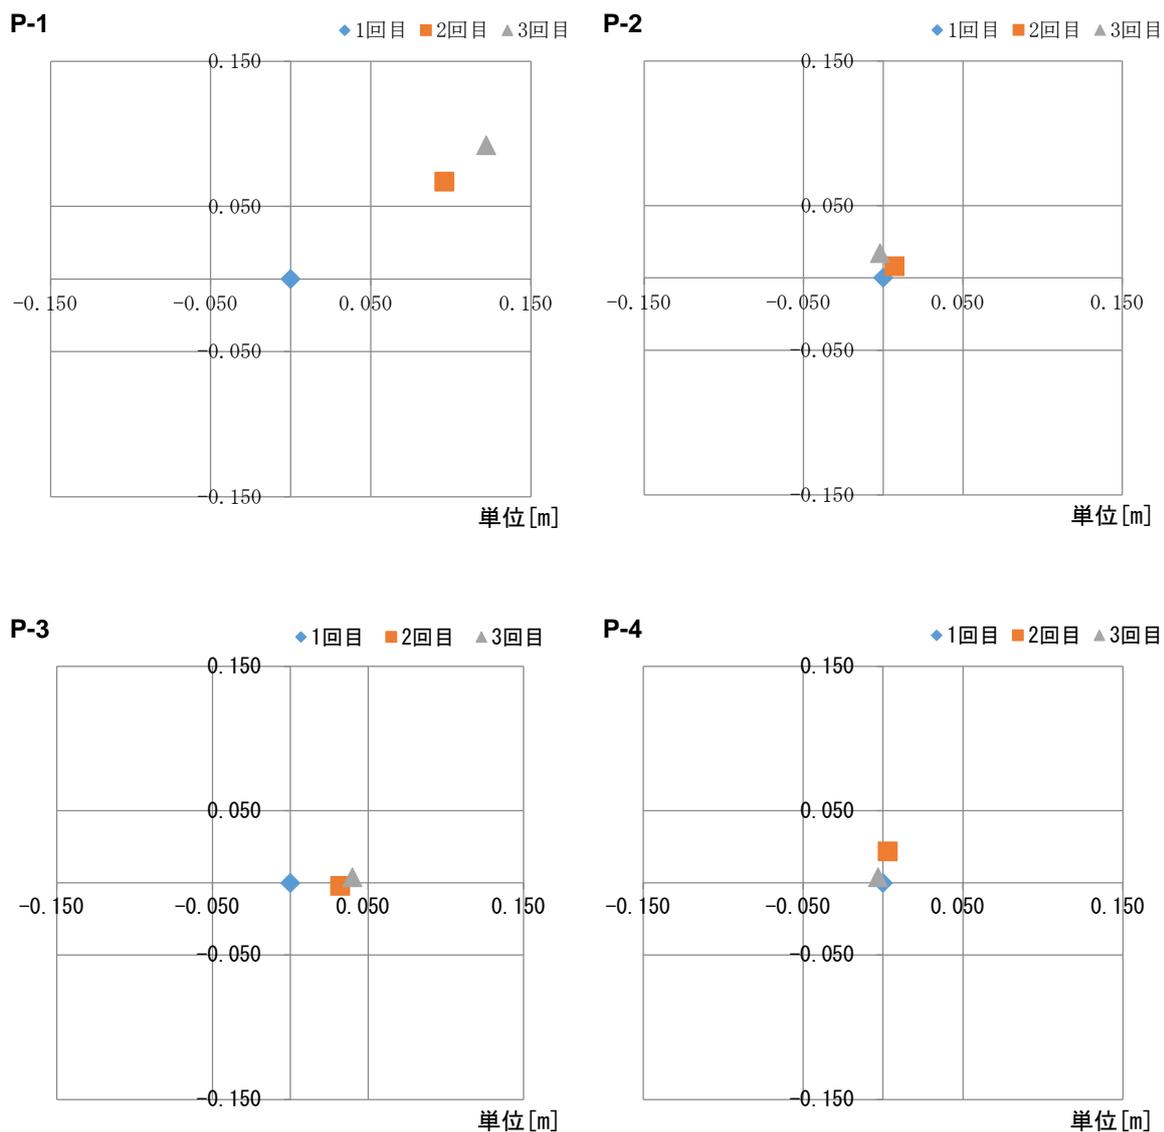
図 5.3.5 各計測点の移動量と移動方向

\*横軸 (X 軸) が東西方向、縦軸 (Y 軸) が南北方向を表す。

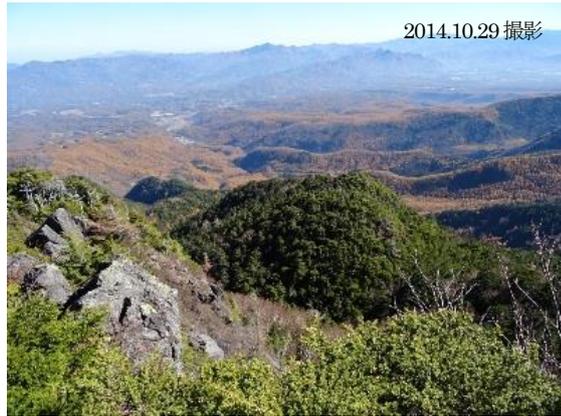
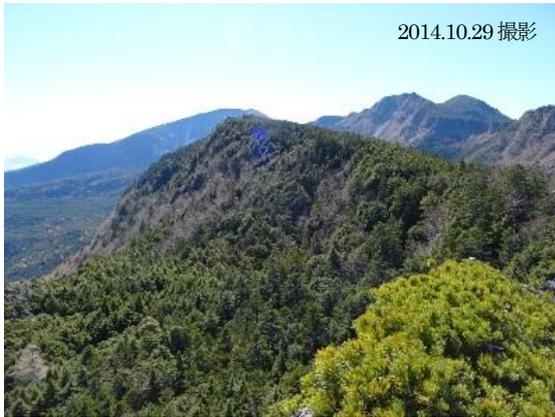
写真 5.3.1 GPS 計測点方向の現地写真

ニユウから下流 P-1 方向を望む

ニユウから P-3 方向の稲子岳山体を望む

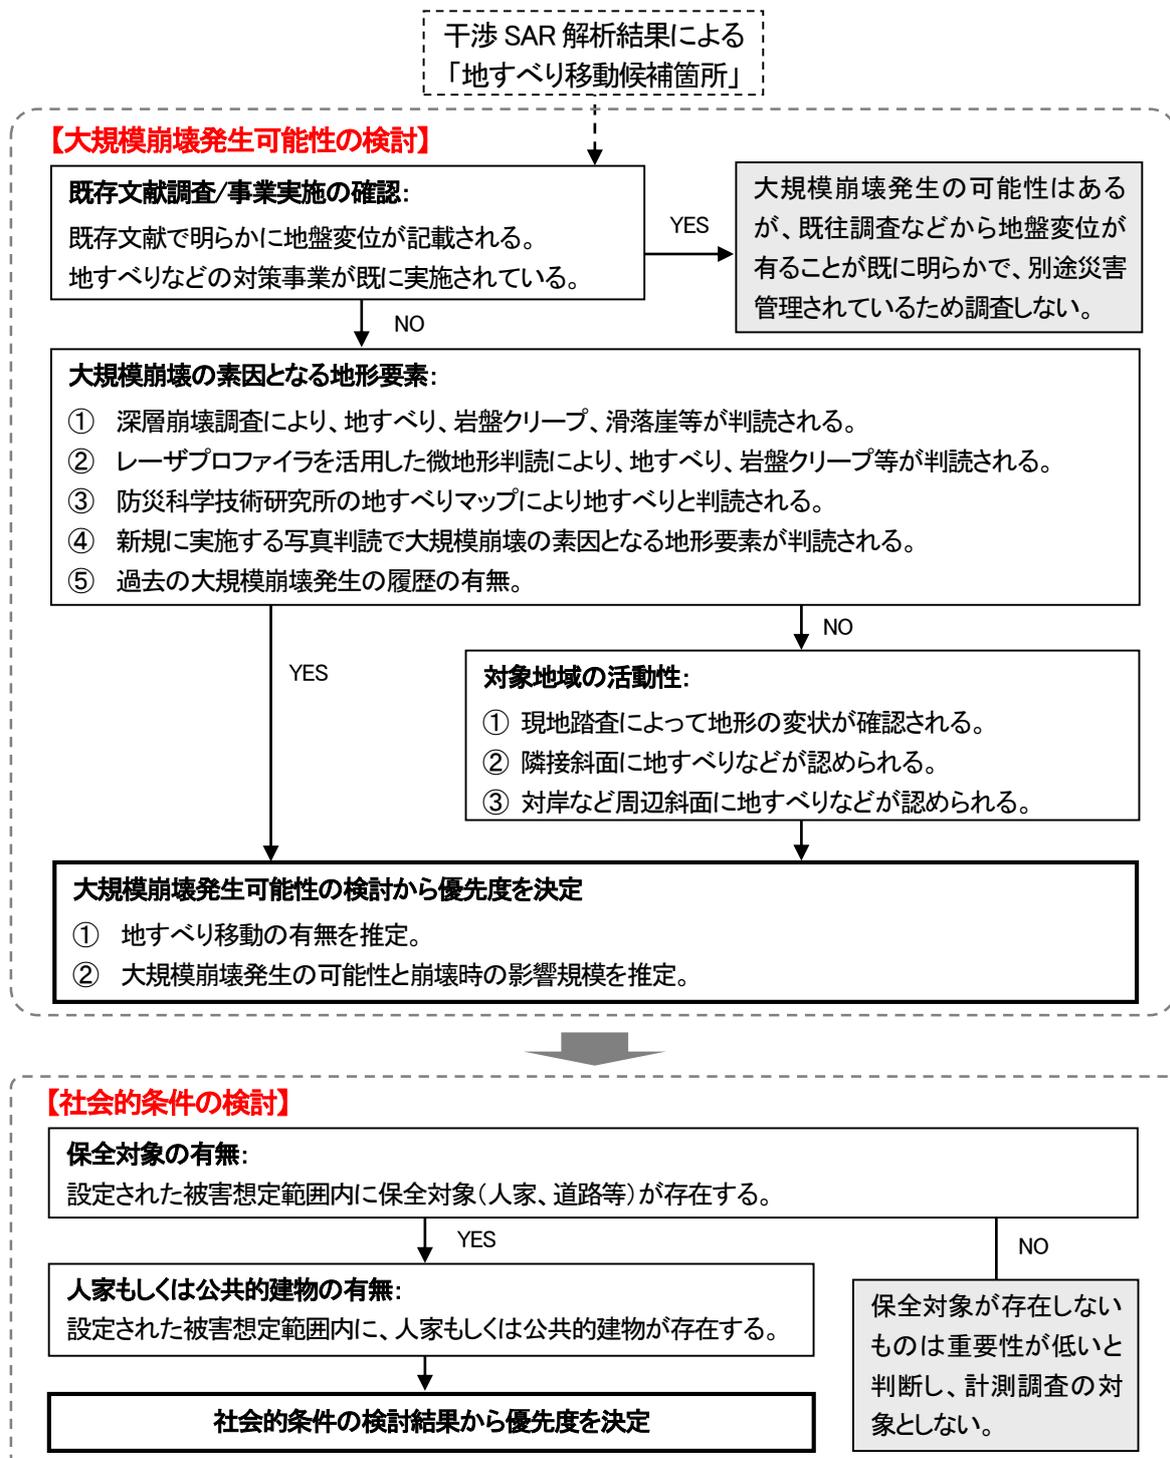
図 5.4.1 地すべり移動候補箇所の現地調査優先度の判定方法

DInSAR 画像から抽出された「地すべり移動候補箇所」は、誤差により、移動の有無に不確実性が有る。このため移動の有無の確定には現地確認が必要である。しかし、全候補箇所について GPS 等により確認することは、費用的に難しい。そこで、DInSAR 画像から抽出された「地すべり移動候補箇所」から、災害対策のため移動有無を現地計測により確認する優先度の判定方法を検討し図 5.4.1 に示した。

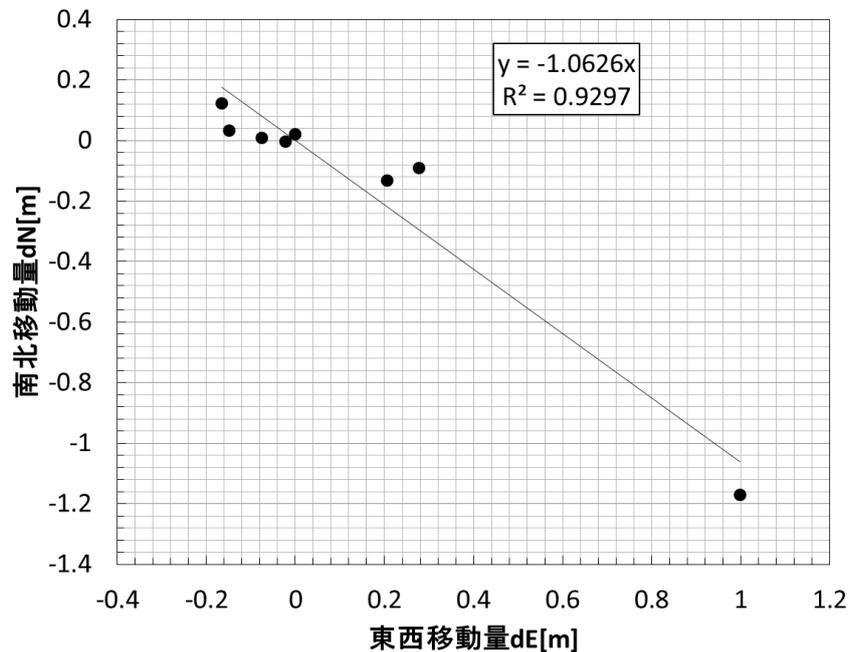
図 6.8.1 地震による電子基準点の東西方向と南北方向の移動量(国土地理院、表 6.3.1 の電子基準点)  
Figure 6.8.1 Quantity of movement displacement in east-west direction and south-north direction of GPS-based control stations caused by an earthquake

今回、係数 $\alpha$ は表 6.3.1 より各電子基準点の「東西方向の移動量」と「南北方向の移動量」をプロットし、最小二乗法により $\alpha$ を求めた。東西方向と南北方向の移動量の相関を図 6.8.1 に示す。

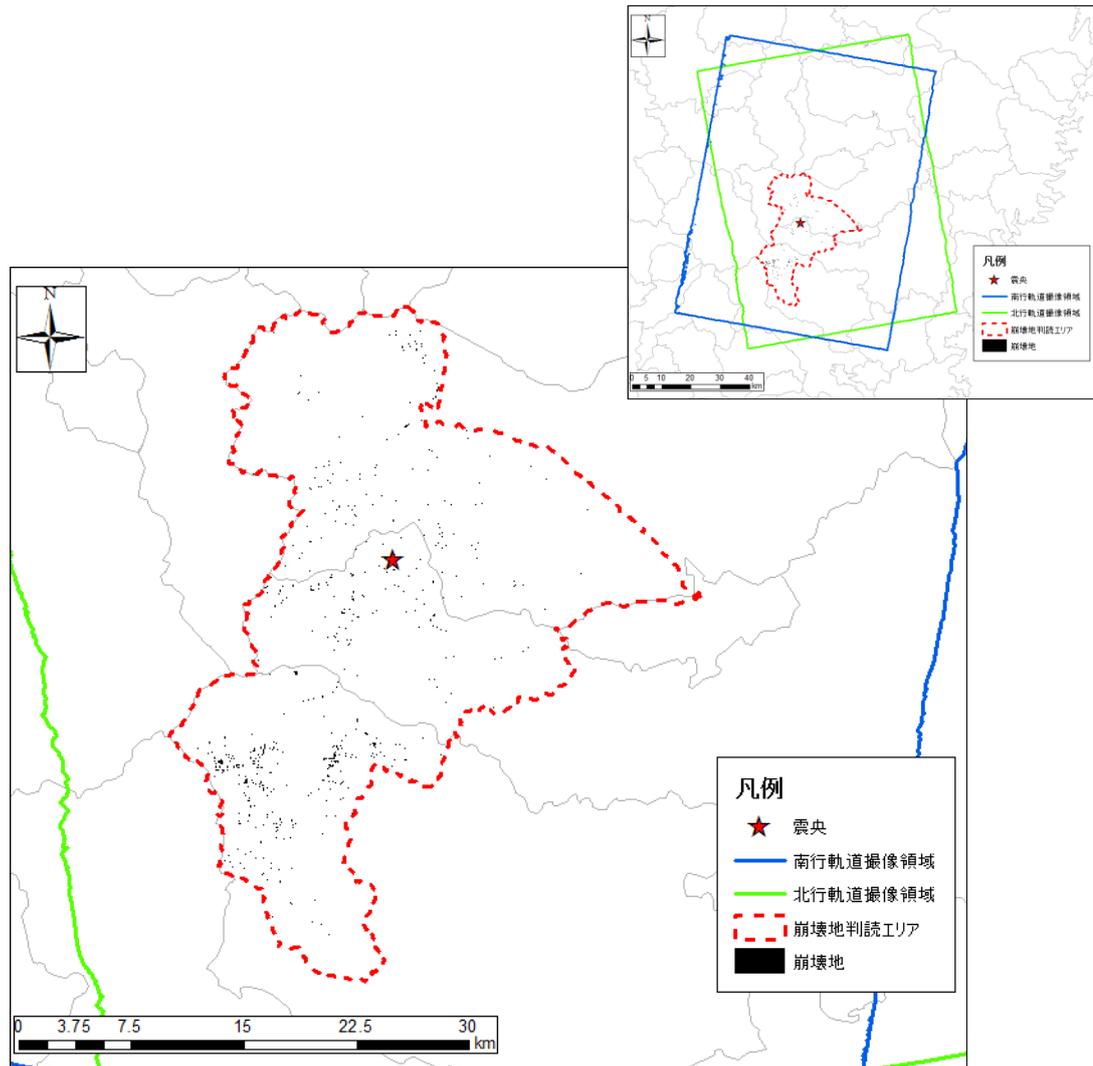
図 6.15.1 崩壊地判読領域（赤点線が崩壊地判読の領域を示す）

使用した崩壊地分布データは、国土交通省国土技術政策総合研究がおこなった、地震直後の航空写真から判読された崩壊地分布のデータ<sup>9)</sup>を使用した。崩壊地の位置を図 6.15.1 に示す。

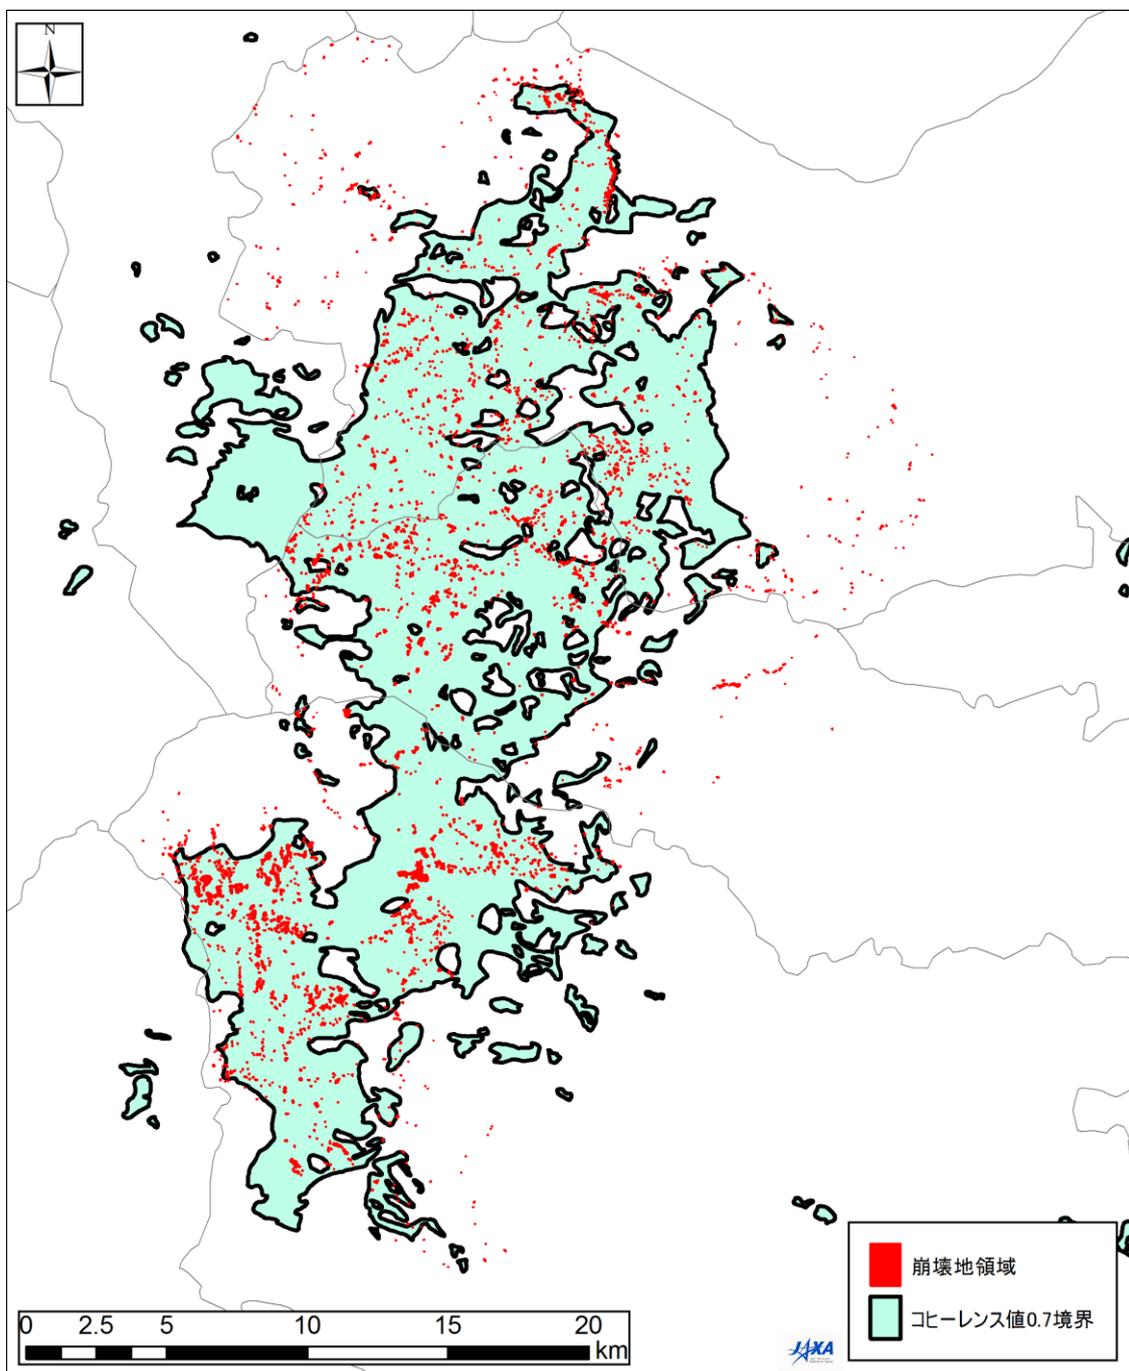
図 6.15.2 低コヒーレンス値(0.7 以下) 領域と崩壊地分布

コヒーレンス値 0.7 以下の低コヒーレンス領域と崩壊地分布の関係を図 6.15.2 に示す。崩壊地の約 85%が、コヒーレンス値 0.7 以下の低コヒーレンス領域内に分布している。このことから、干渉性が良い画像において、低コヒーレンス領域を特定することで、崩壊地が多い領域が予測できると考えられる。

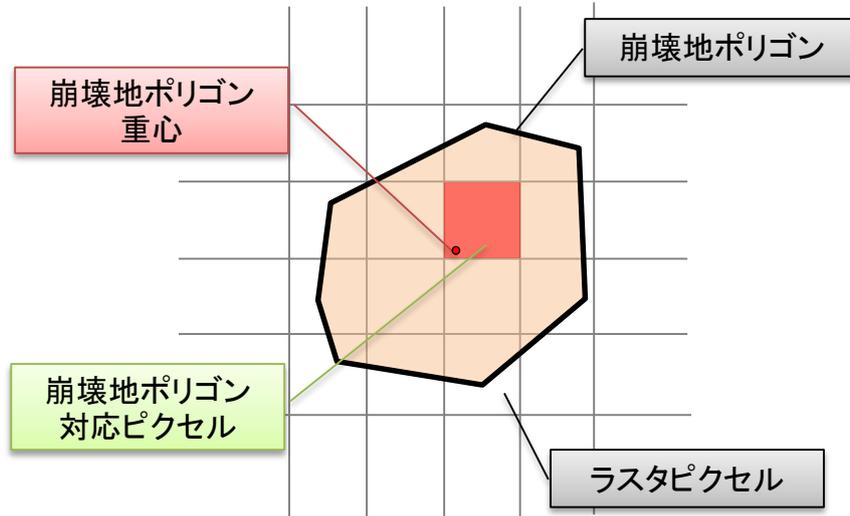
図 6.15.6 崩壊地の地表面変位量と斜面勾配の定義

各崩壊地において、「崩壊地の地表面変位量」及び「崩壊地の斜面勾配」の値の定義は、**図 6.15.6**に示すように、各崩壊地の崩壊地ポリゴンの重心を含むピクセルの値を各崩壊地に対応する値として用いた。

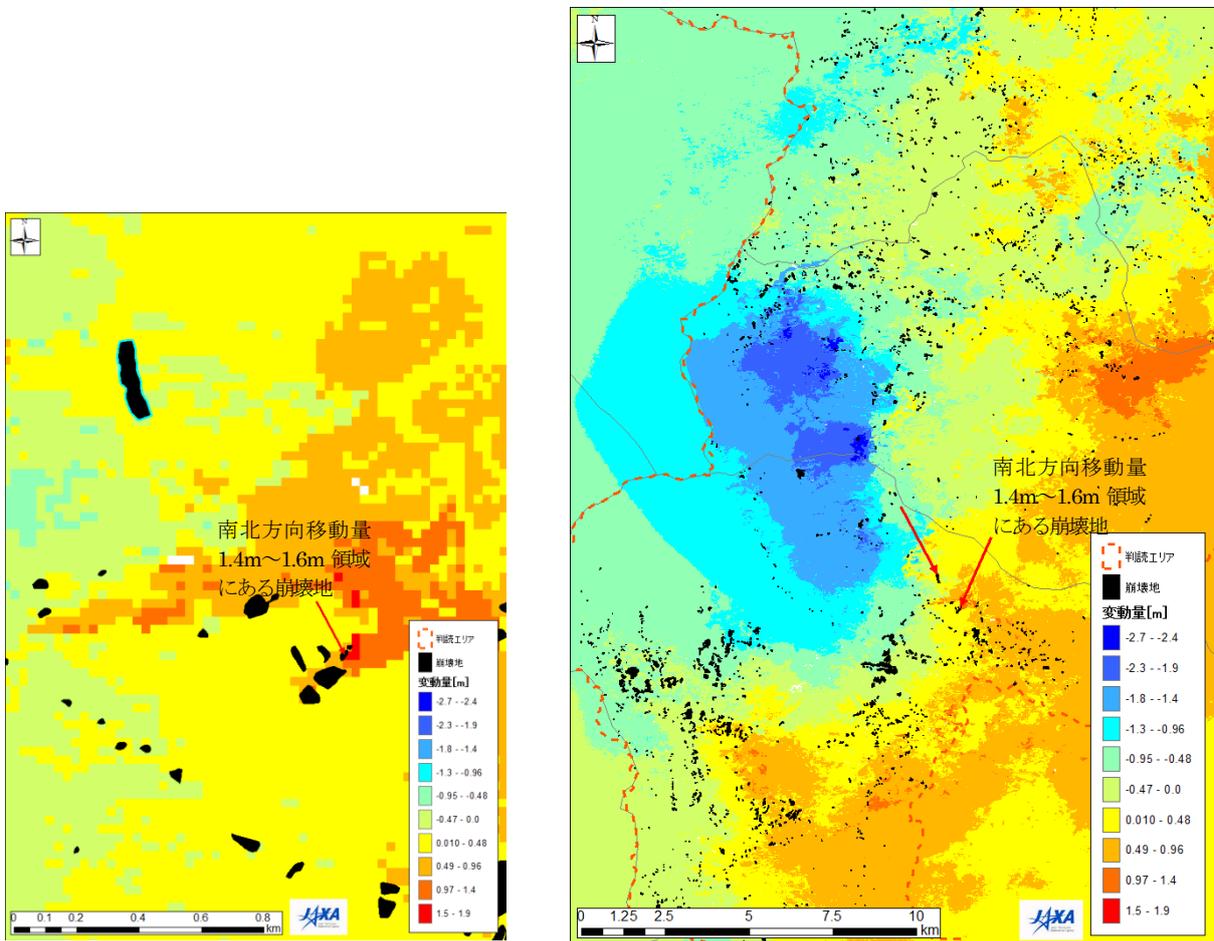
Fig. 6.15.13 Quantity of north-south displacement and slope-failure distribution

なお、図 6.15.8、図 6.15.11 の南北方向移動量 1.4m~1.6m 領域の値が、「単位面積あたりの崩壊地数」、崩壊地面積率ともに特に大きい。この南北方向の「単位面積あたりの崩壊地数」と崩壊地面積率の値が大きい位置の拡大図である図 6.15.13 を確認しても、特に特徴を示すものでは無かった。値が大きい理由を表 6.15.2 から考えると、その分母となる全数面積 0.0078km<sup>2</sup>が、他の移動量の全数面積と比べて小さいことによるもので、特徴を示すものではないと考えられる。

「移動量毎の崩壊地面積率」及び「北方向への移動量」が最も大きい箇所の拡大

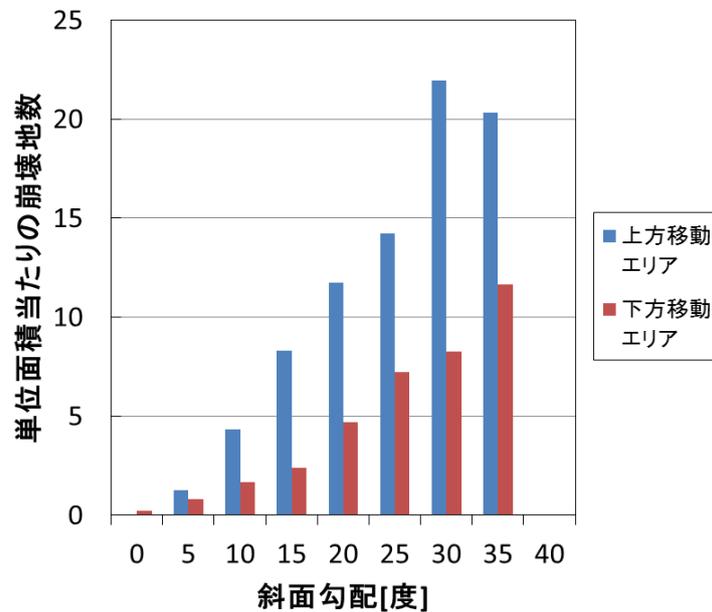
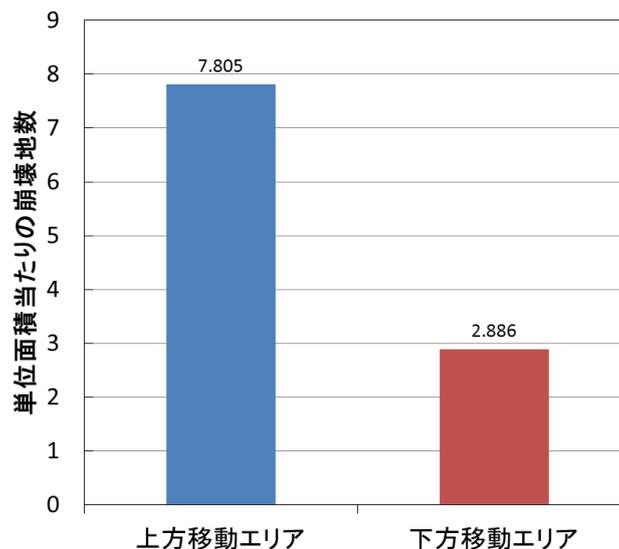
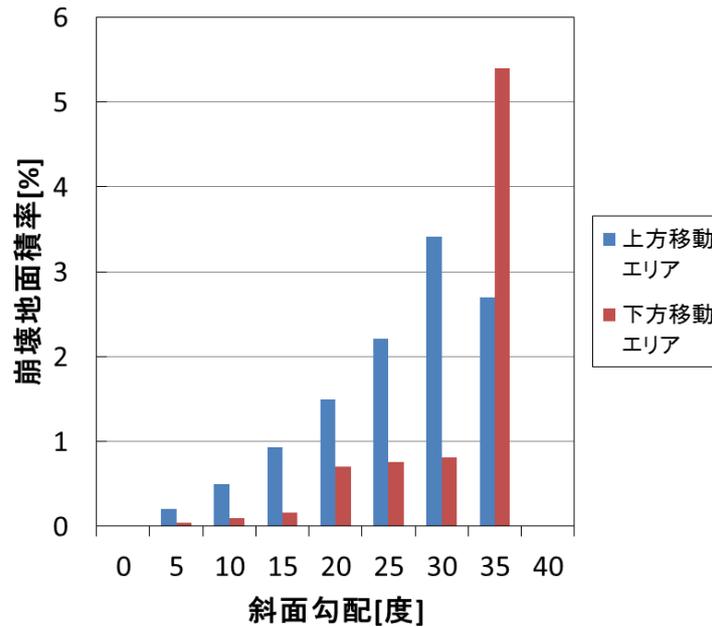
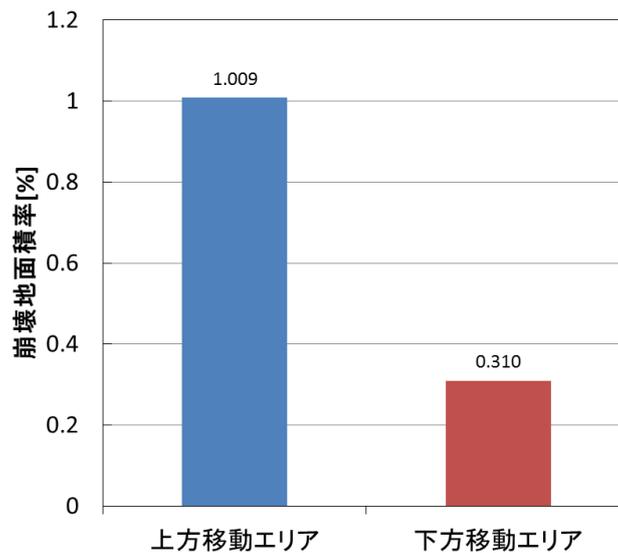
断層型地震の場合、断層の上盤側と下盤側での振る舞いが重要となる。そこで、垂直変位量が上方移動又は下方移動のエリア別と、斜面勾配毎の崩壊地分布との相関を示したものが、**図 6.15.16**、**図 6.15.17**、**図 6.15.18**、**図 6.15.19** である。なお、傾斜データは国土数値情報の標高・傾斜度 5 次メッシュデータ<sup>10)</sup>を使用した。

図 6.15.16 斜面勾配毎の上方下方移動エリアと「単位面積当たり(1km<sup>2</sup>)の崩壊地数」の関係  
 Fig. 6.15.16 Relationship of upward and downward movement area for each slope gradient with “Number of slope-failure locations per unit of area (1km<sup>2</sup>)”

図 6.15.17 上方下方移動エリアと「単位面積当たり(1km<sup>2</sup>)の崩壊地数」の関係  
 Fig. 6.15.17 Relationship of “upward and downward movement area for each slope gradient area” with “Number of slope-failure locations per unit of area (1km<sup>2</sup>)”

図 6.15.18 斜面勾配毎の上方下方移動エリアと崩壊地面積率の関係

図 6.15.19 上方下方移動エリアと崩壊地面積率の関係

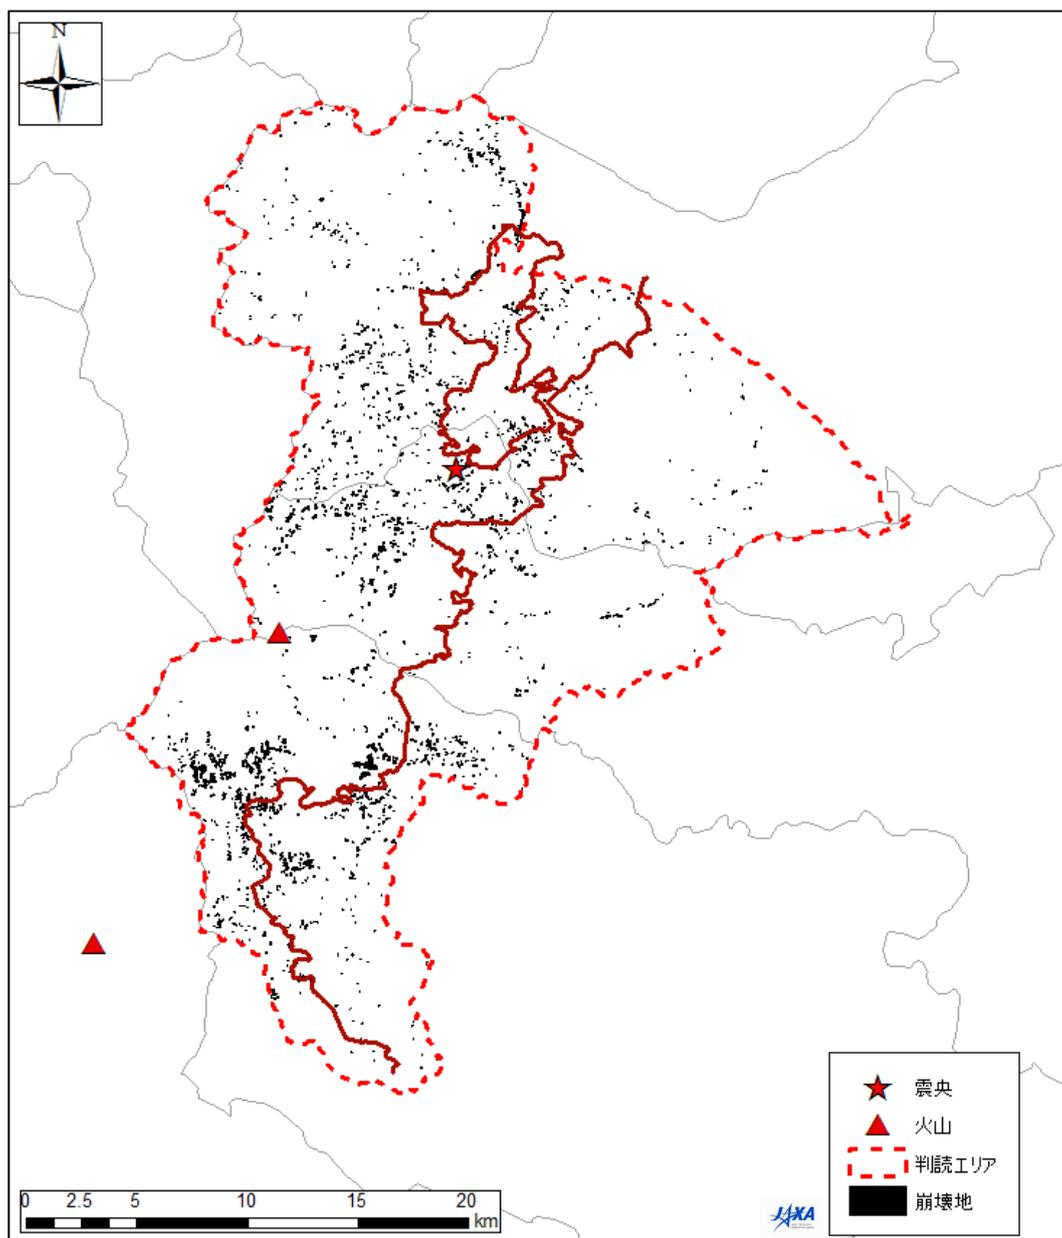
図 6.15.20 「東西移動方向が反転する位置の線」と崩壊地分布

「移動方向が反転する位置の線」と各崩壊地の重心との距離の分布を調べた。「東西移動方向が反転する位置の線」と崩壊地分布の状況を図 6.15.20 に示す。ここで、「東西移動方向が反転する位置の線」は、地震による地盤の移動を抽出し、地すべり的な土塊移動を除くため、リング状（土塊状）となっている線を除外して、リング状になっていない「東西移動方向が反転する位置の線」のみをつないでいる。

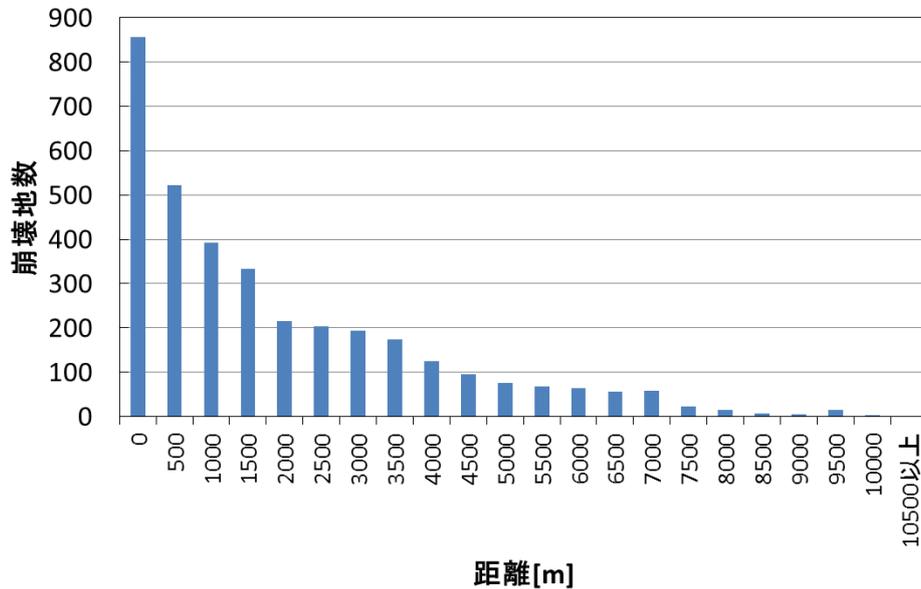
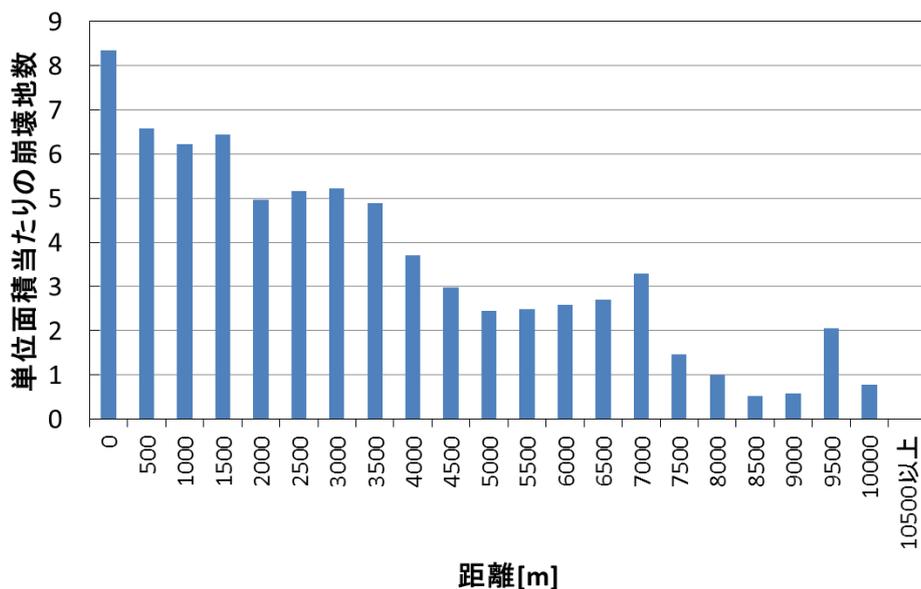
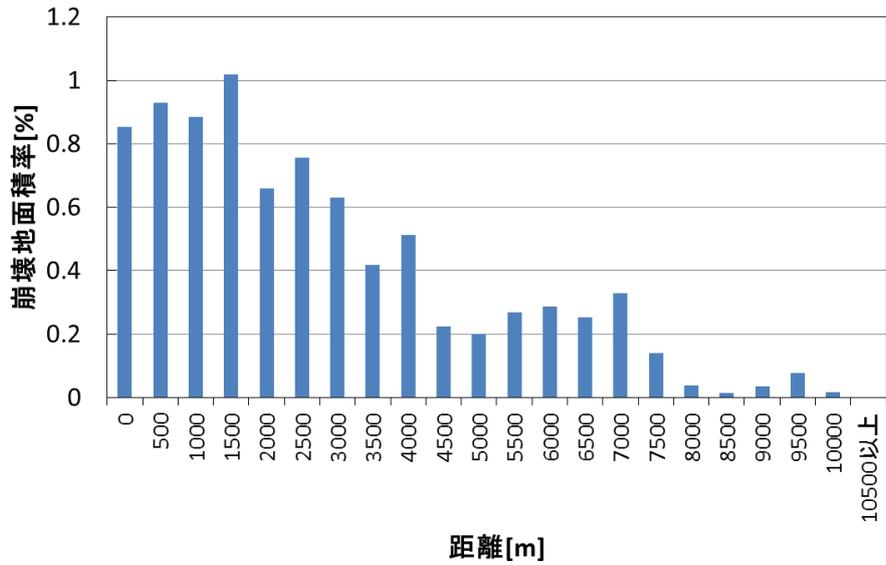
判読エリア内を対象とした、「東西移動方向が反転する位置の線」と崩壊地分布の関係を図 6.15.21、図 6.15.22、図 6.15.23 に示す。ここで、崩壊地分布データの判読エリアより外側のエリア（崩壊地が少）は、図 6.15.22、図 6.15.23 の「単位面積当たりの崩壊地数」、「崩壊地面積率」の算定対象に含まれていないことに留意を要する。

図 6.15.21 「東西移動方向が反転する位置の線」からの距離と崩壊地数の関係

図 6.15.22 「東西移動方向が反転する位置の線」からの距離と「単位面積当たり(1km<sup>2</sup>)の崩壊地数」の関係

図 6.15.23 「東西移動方向が反転する位置の線」からの距離と崩壊地面積率の関係

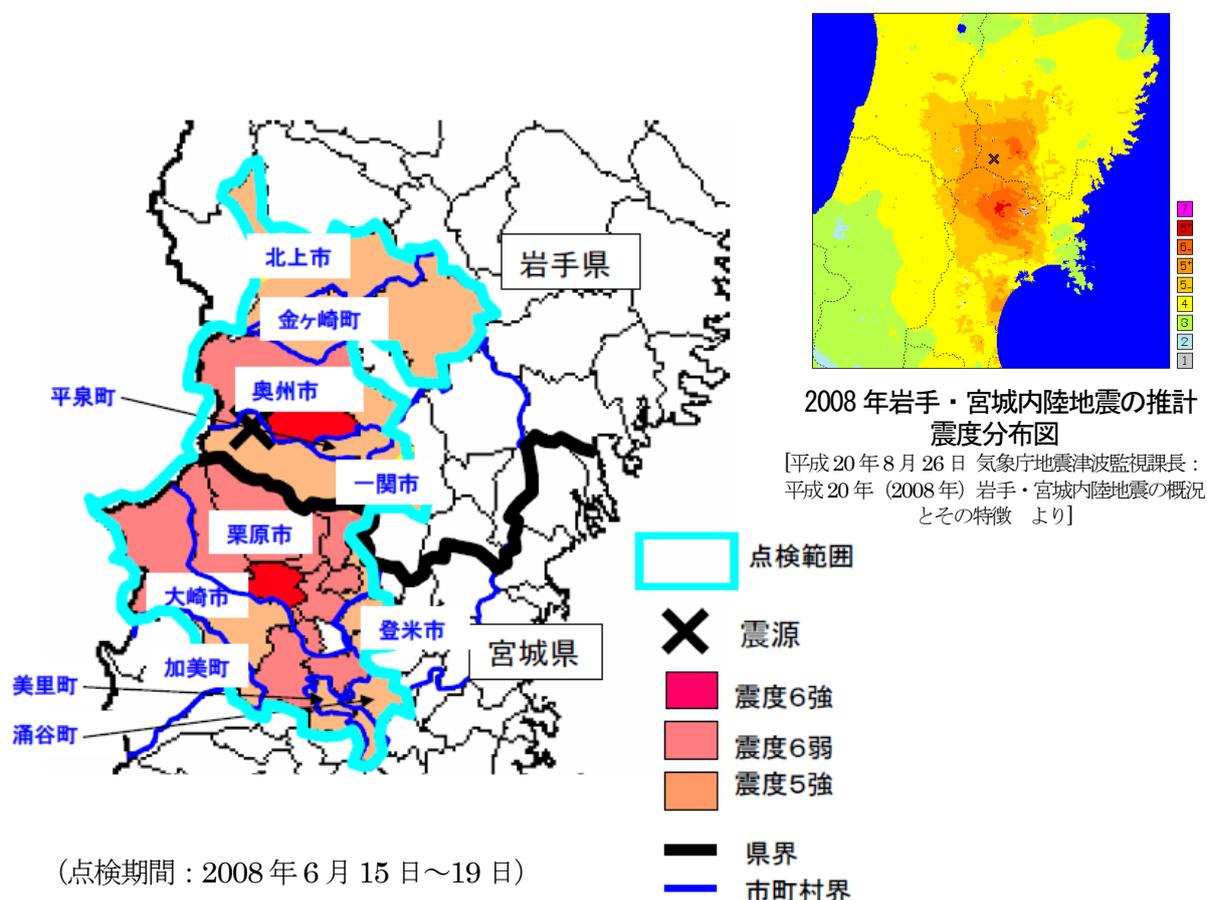
図 6.17.1 2008 年岩手・宮城内陸地震の土砂災害危険箇所等の緊急点検の実施対象エリア<sup>12)</sup>

「被災地域の土砂災害危険箇所等の緊急点検」や「土砂災害警戒情報暫定基準」<sup>1)</sup>の対象地域として設定する、地震に伴い土砂災害発生の危険性が懸念される地域は、従来から、震度分布を根拠として、一般に震度 5 強以上の地域を対象としてきた。2008 年岩手・宮城内陸地震の際においても、「被災地域の土砂災害危険箇所等の緊急点検」は、「地震に伴い今後の降雨等により土砂災害発生の危険性が懸念されることから 2 次災害防止等に役立てること」を目的として、国と県により図 6.17.1 に示す震度 5 強以上の市町村を対象に実施された。
