妙見・岩盤崩壊箇所における初動調査から復旧迄

All processes from survey of first action to restoration for Rock failure in the Myoken

本報告では、この地震により多発した斜面崩壊の内、象徴的な長岡市妙見町(一般県道小千谷長岡線)の大規模崩壊現場で実施した初動調査から復旧までを紹介する。

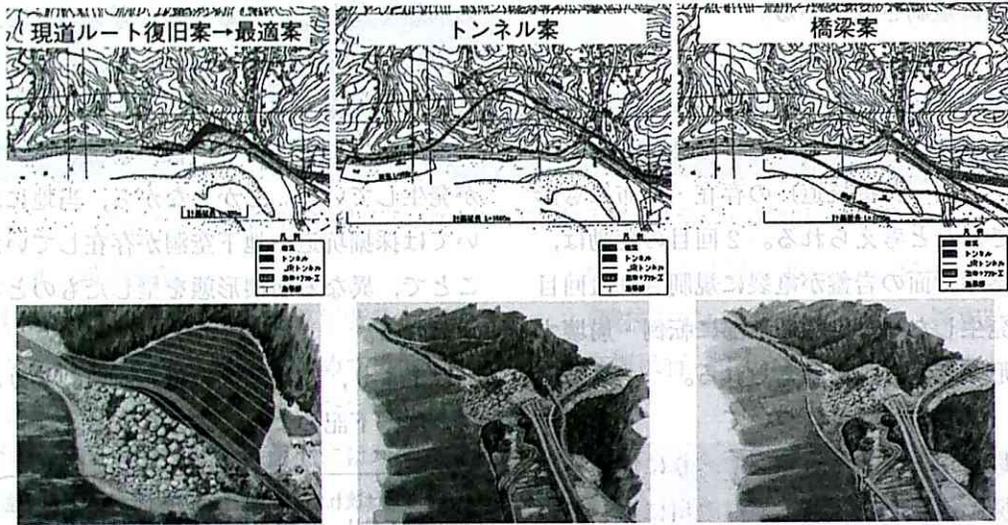
図-4 復旧ルート検討案

- ・ 現況道路位置での道路復旧（一部線形改良あり）→現道ルート復旧案
- ・ 崩壊部を山側から回避する
→トンネル案
- ・ 崩壊部を川側から回避する→橋梁案

復旧ルートは, 経済性に優れて工事工程が短いことから, 現道ルート復旧案を最適案とした。

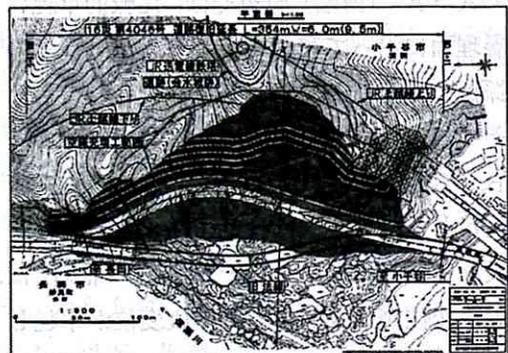
図-5 平面・横断図

レーキング性に富むことから, 転圧しても沈下することが懸念された。そのため, 岩盤上に道路を構築できるように平面線形, 縦断線形の計画を行うものとした。また, 切土計画においては, 崩壊頭部にある送電線, 遺跡(会水城跡)に掘削が影響しないように切土勾配を安定勾配(1割)よりも立てた6分勾配を採用した。
