## 新潟県中越地震とその後の豪雪による雪崩予防柵の被害に関する考察

### A Research on the Mid-Niigata Earthquake and Post Heavy Snow Impact on the Defensive Structures

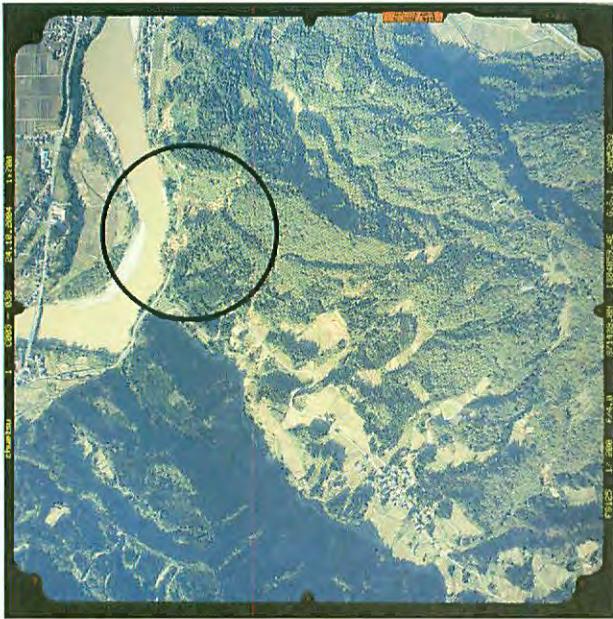
航空写真1 小千谷市川井, 2005年10月24日国土地理院撮影

果から、豊富な地下水脈の存在する点と、第三は、層理面が流れ盤を呈していた点である。古い地すべり履歴からも、若干の変動を考慮して、層理面の走向傾斜はN5°W, 25°Wである(現滑落崖の直近)。第四の誘因として、0.5m～1m間隔で発達する亀裂の存在が挙げられる。それ等の組み合わせによって変状に至る。走向傾斜は、N38°E88°NW, N65°W80°S, N-S85°Wの3種が代表的であり、その亀裂面には、地下水流動の水道を示す赤色沈殿物(酸化鉄、鉄バクテリア)が、顕著に認められる。以上4つの原因が複合して地すべり発生となり、それに伴い予防柵の破壊につながったと考えられる。図-2は、地すべり後のコンター図および、予防柵の位置を示している。航空写真1は、地震の翌日に撮影されたもので、丸で囲まれた部分が、今回対象とした地すべり箇所である。写真-1, 2は、地すべりによる被害を受けた予防柵の写真である。

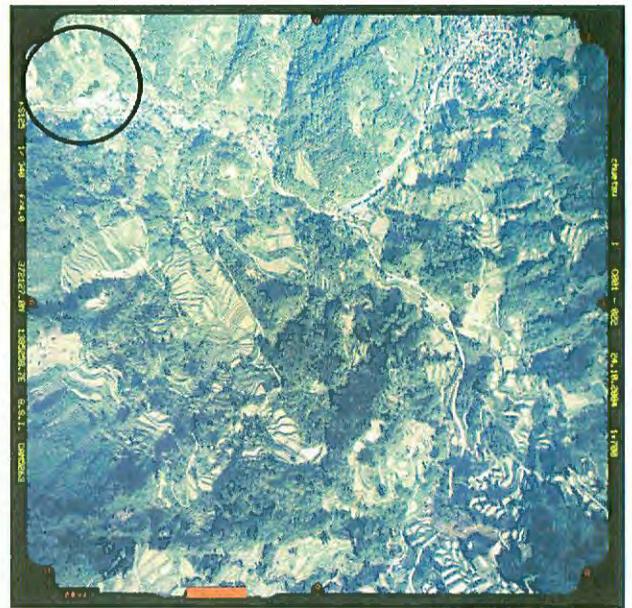
航空写真2 長岡市濁沢, 2005年10月24日国土地理院撮影

現地踏査の結果から、原因として、第一に不整合面を呈する不連続面の存在で、それに沿って風化作用が進行すること、第二に脈状地下水のみずみち形成の可能性、第三に剥離現象が進行する等が挙げられ、複合的な要因から斜面崩壊が発生する過程を経て、予防柵の破壊に至ったと考えられる。図-3は、不整合面周辺の地質スケッチとその写真である。写真-3, 4は、予防柵の被害状況の写真である。航空写真2は、地震の翌日に撮影されたもので、丸で囲まれた部分が、今回対象とした箇所である(航空写真2, 図-3, 写真-3~4参照)。

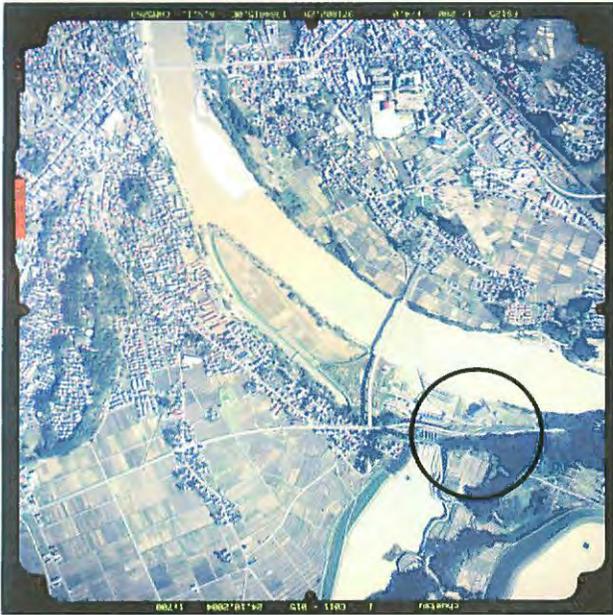
航空写真3 小千谷市山本, 2005年10月24日国土地理院撮影

予防柵中に堆積している剥離岩塊は、その形成過程から、長軸方向に比べて厚さが薄く扁平な岩塊が多く見られた(写真-5～7参照)。航空写真3は、地震の翌日に撮影されたもので、丸で囲まれた部分が、今回対象とした地すべり箇所である。

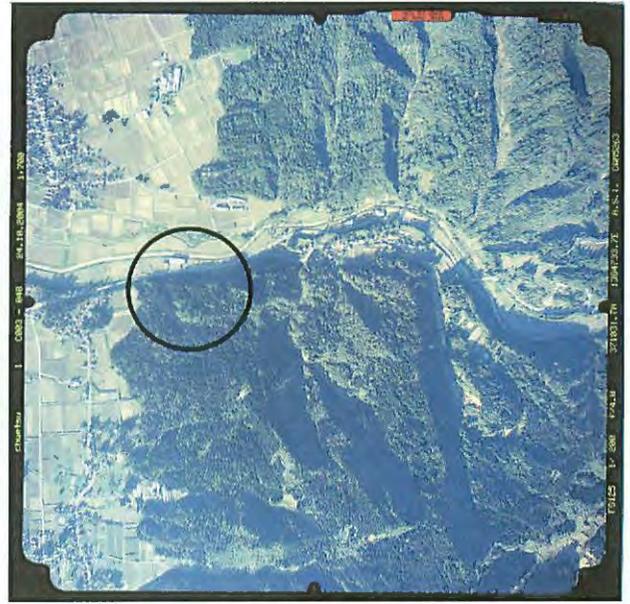
航空写真4 十日町市中条, 2005年10月24日国土地理院撮影

当該崖は、条件が整えば、今後共岩塊の抜け出しが発生する危険性を有していると、亀裂の発達状況から推定される(写真-8～10参照)。航空写真4は、地震の翌日に撮影されたもので、丸で囲まれた部分が、今回対象とした地すべり箇所である。

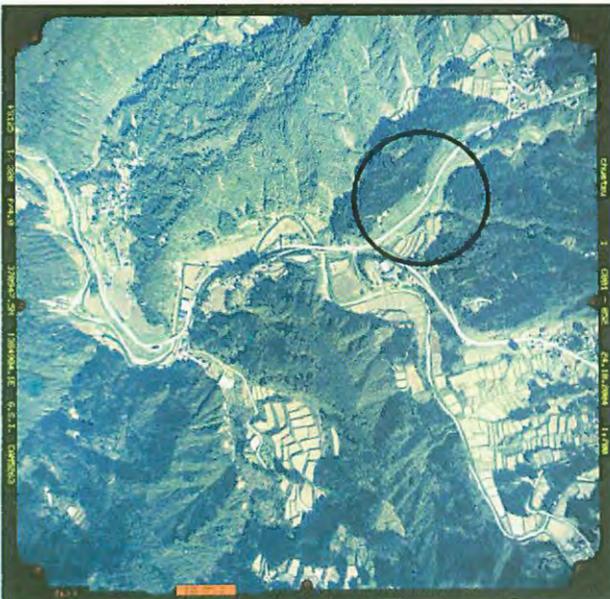
航空写真5 十日町市焼野、2005年10月24日国土地理院撮影

被害発生原因は、当該急崖は前述の理由から、比較的風化が進んでいる所に地震が発生したためであると考えられる。急崖中央部に、斜面崩壊の痕跡が確認され、その周辺の予防柵が斜面崩壊に伴って破壊されている。斜面崩壊は表層すべりの形態に近いと考えられた。即ち、当該地での予防柵破壊の誘因は風化作用の進行に伴って発生した、斜面崩壊によって引き起こされたものといえる(写真-11～15参照)。航空写真5の丸で囲まれた部分が、今回対象とした地すべり箇所である。

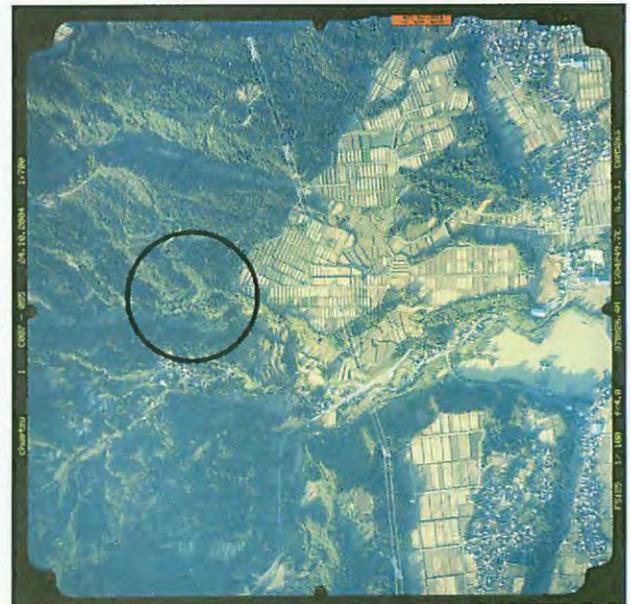
航空写真6 十日町市樽沢、2005年10月24日国土地理院撮影

この周辺では原則として、急崖部分に浅く根入れし、予防柵を設置しているのが大半である。風化した魚沼層が地震動で剥落し、根入れ下部が三角形に落下したことが、被災の直接的原因である。道路まで落下せずに宙吊り状態の予防柵は降水・降雪・融雪状況、さらに魚沼層でスレーキング現象が生じることを考慮すると、雪荷重・自重に耐えられず落下する危険性が高いと考えられる。

航空写真6は、地震の翌日に撮影されたもので、丸で囲まれた部分が、今回対象とした地すべり箇所である。

魚沼層が剥落し、宙吊りになっているものが多いからである。応急的な対応が懸案となるが、予防柵基礎の位置と基礎形式の選定の再考が望まれる。斜面植生の損失も雪崩発生の危険性に拍車をかけると考えられた(写真-16~19を参照)。

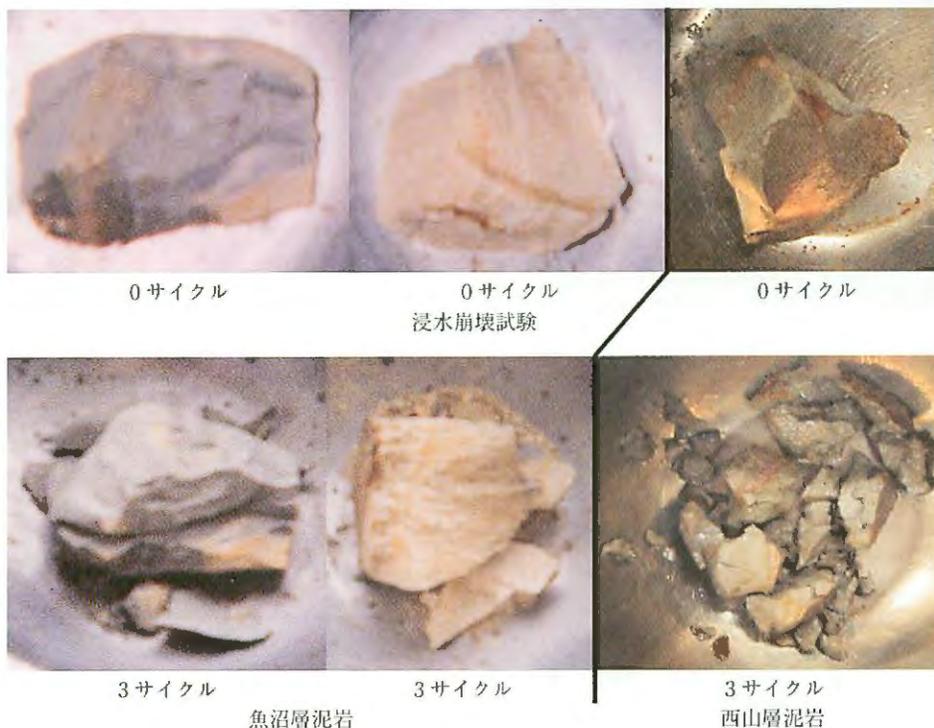
写真-20 湿润崩壊試験状況

魚沼層泥岩の風化部と未風化部の両者間の抵抗力について表-2に記したうえで、鮮新世西山層泥岩と、更新世魚沼層泥岩の両者間の抵抗力の相異を表-3、および写真-20に示す。

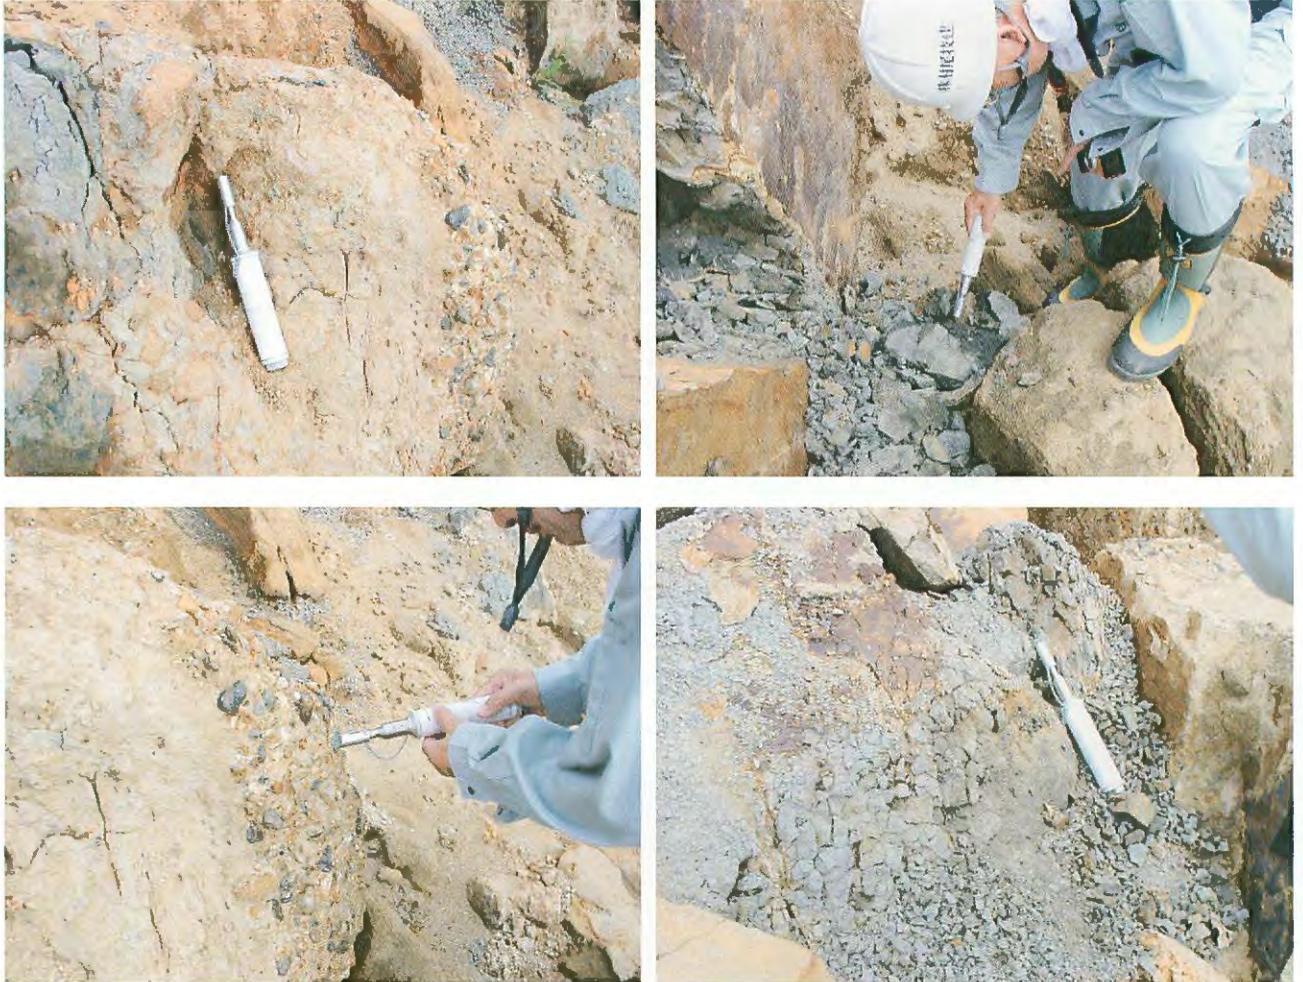
写真-21 小千谷市川井地すべり地の現地試験状況

となっている。写真-21は、川井地すべり地における現地貫入力試験時の試料を示している。表-4は第三紀層と第四紀層の物理試験結果、および一軸圧縮強度quを比較したものである。また、表-5は川井地すべり地での貫入力試験結果から算出した一軸圧縮強度である。
