新潟県中越地震により発生した斜面災害

Landslide Disasters Induced by the Chuetsu Earthquake

Hideaki MARUI¹, Hiroyuki YOSHIMATSU² and Naoki WATANABE¹

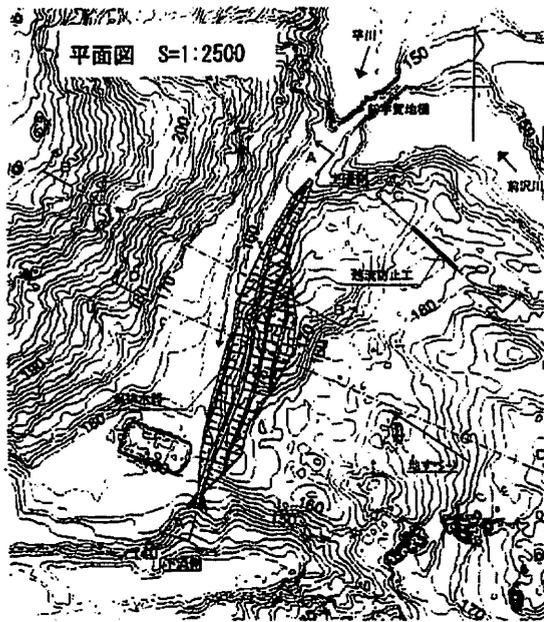
図-7 東竹沢地区緊急排水計画図

河道閉塞箇所に対しては、終局的には芋川の計画流量を流下させるための対策が必要であるが、地震直後の段階では地すべりダム決壊防止の観点から、貯水池の水位上昇による越流を防止することが不可欠であった。全体として必要な対策は緊急対策、応急対策、恒久対策の3段階に位置づけられる。まず、緊急対策として、越流防止のために、河道閉塞箇所緊急排水路を開削し、上流側にポンプを設置して排水し、貯水池の水位の低下が諮られた(図-7)。同時に、地すべり土塊中の標高の低い部分に大型土嚢による土堤が築堤された。しかしながら、ポンプによる排水ではポンプ機能の維持管理上の問題が発生した他、緊急排水路末端部で異常侵食が進行する事態が生じた。そこで、緊急排水路

末端部が地すべり土塊の範囲外のより侵食されにくい領域に移設された。さらに、予備的措置として、地すべり土塊末端部背後の凹地部に埋設管路による代替水路が施工された。次に、応急対策として春先の融雪による出水にも対応できる十分な通水断面を有する仮排水路開削が実施された(図-8)。さらに、恒久対策としては芋川の計画流量を長期に亘って安全に流下させるための本格的な水路の設置が必要となる。仮排水路の開削に際しては、地すべり土塊末端部を相当量掘削するため、地すべり土塊の安定性を低下させないために頭部で排土工が施工された(写真-7)。
