東野名地すべり地の地下水特性 —孔内水位観測と水質調査の結果から—

Characteristics of groundwater from observations of the
groundwater levels and water quality in Higashi-nomyo landslide area

Key words : landslide, groundwater level, drainage well, water quality

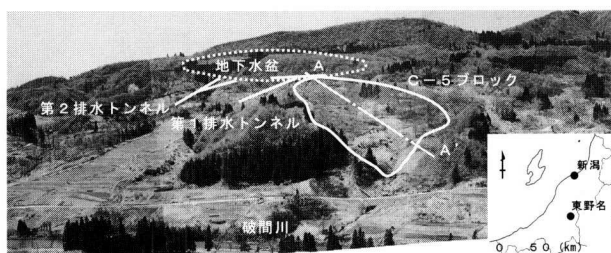
図-1 東野名地すべり地

東野名地すべり地は、新潟県北魚沼郡守門村の東端に位置する指定地面積245.47haの大規模地すべりである(図-1, 図-2)。基盤地質は第三紀の泥岩及び凝灰岩であり、その上を守門火山噴出物が広く覆っている。泥岩と火山噴出物の境界面は、地すべり頭部において急角度で北側に落ち込み、難透水性の泥岩が広大な地下水盆を形成している。この地下水盆内部には大量の地下水が貯留されており、ここからオーバーフローした地下水が下方に位置する地すべり斜面へと浸透していくことが、当地区における地すべり発生の主な誘因と考えられている¹⁾。かつては斜面末端を流れる破間川を閉塞するような大規模な活動が見られたが、地下水盆中の水を排除す

Fig. 1 Landscape of Higashi-nomyo landslide area

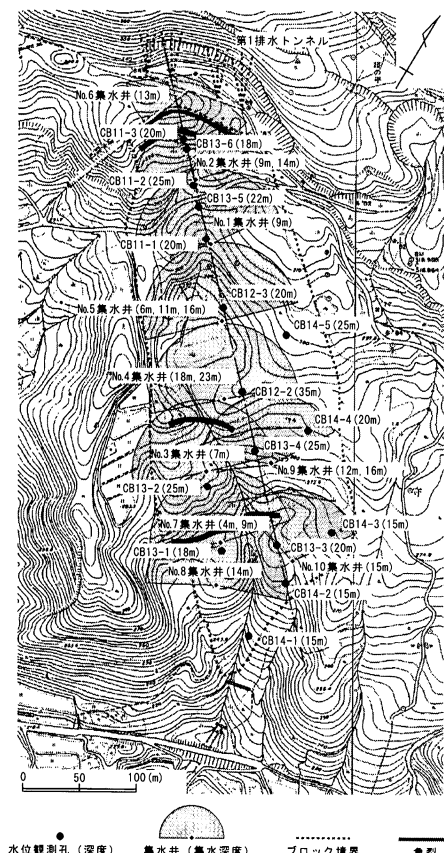
図-4 集水井と水位観測孔の配置

るための2本の排水トンネル(1972年~79年施工)や集水井等の地下水排除工が施工された現在、地区全体としては地すべり活動は沈静化しつつある。しかし、一部のブロックでは現在でも移動が続いており、特に、C-5ブロックでは、1999年11月~2000年5月に約3.5mの移動が観測されている(図-3)。この対策及び地下水観測のために、2000年~2003年に10基の集水井と13本の水位観測孔が設置されている(図-4)。

Fig. 4 Locations of drainage wells and observation holes
