1828年三条地震における与板町の被害

矢田俊文

ト部厚志

1 与板町の地震被害

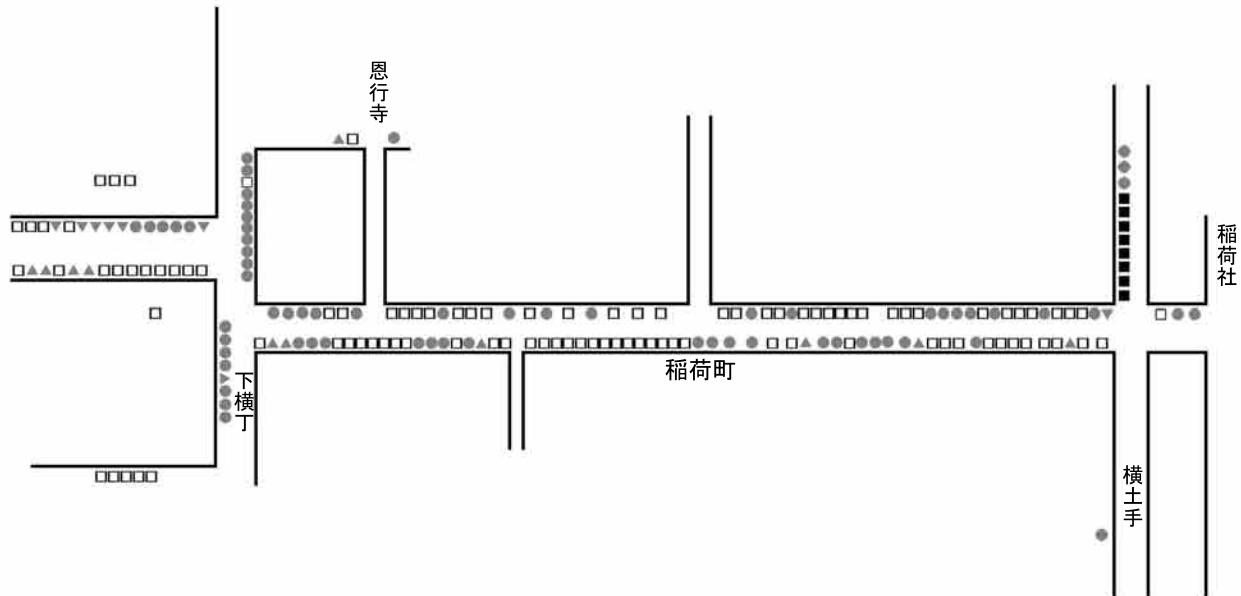
第2図 1828年与板町地震被害絵図（北部）

与板町被害絵図は、絵図の袖（絵図の右）に「文政十一子年十一月十二日地震ニ付」と記され被害件数が記載される。さらに家一軒ごとの被害状況（焼失・潰家・半潰）が明示されていて、住民が居住する屋敷の地点に家主の名前を記し、名前の上部に焼失は■、潰屋は○、半潰は△の印がつけられ、一目で被害箇所がわかる史料である。与板町の各地域（それぞれの町）の被害率が割り出せる史料である。

与板町被害絵図については本田雄二氏の研究がある⁽⁷⁾。本田氏は同絵図の分析を行ない、特に被害の激しかった地域は、横町のうち坂下町・片町、蔵小路、上町、安永町、船戸町といった町南部一帯、上横丁（堂前）、下横丁、下新地、および町北の稻荷町で、中町～新町にかけての町中央部の被害は比較的軽かったことを明らかにされている。しかし、与板町内でなぜ被害が軽い地域と激しい地域が存在するのかについての指摘はない。また、1828年越後地震被害地域全体における与板町の位置づけがなされていない。
