2005年11月北アルプス立山連峰浄土山で発生した雪崩事故について

永井拓三*・和泉 薫**

A fatal avalanche accident occurred at Mt. Jodo in November, 2005

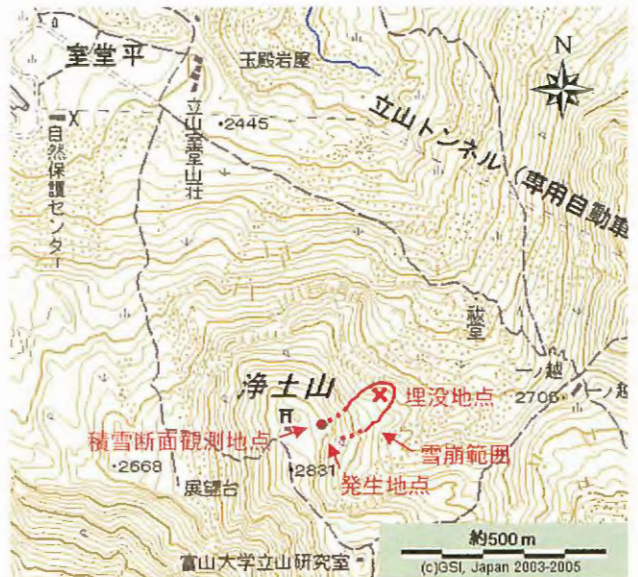
図-2 浄土山周辺の地形図

報道によると、本事故は2005年11月23日正午ごろ、立山連峰の室堂付近にある浄土山(2831m)の北斜面、標高約2700m付近で発生した。発生した雪崩の発生区の規模は幅約50m、長さ約100m、厚さ約50cmである。埋没者は6名のスキーヤーで、5名は自力で脱出したが、1名は死亡した。6名は皆雪崩ビーコンを着用していたため、死亡した男性は約20分後に仲間によって救出されたが、4時間後に病院で死亡した。死因は窒息死であった。この男性らのグループは21日から2泊3日で立山周辺の山岳地にて山スキーをしている最中であつた。著者の1人は事故発生当時、現場近くにいたが、吹雪で視界は悪く雪崩発生地点の破断面は確認することができなかった。事故地点の状況を図-1に、浄土山周辺の地形図を図-2に示す。
