低荷重グラウンドアンカーの施工および品質保証試験について

関 谷 悟*

本稿ではそうした震災復旧の現場の一つとして、上越市柿崎区内で行われた斜面崩壊対策工事におけるグラウンドアンカー工の施工および品質保証試験に関わる事項について紹介する。

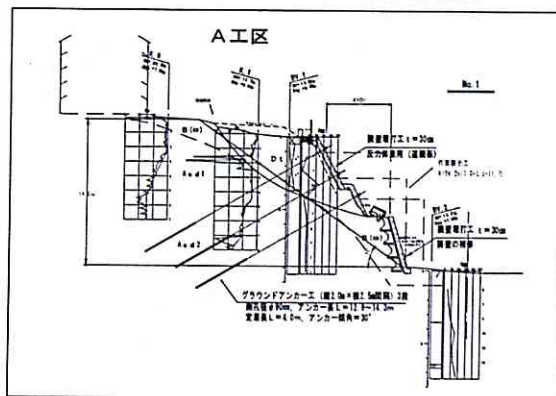
図2 設計標準横断面図

施工地周辺域は微高地を形成する砂丘地域にあたる。施工前段階の調査によれば地下には新しい時代の砂丘砂（N値20以下程度）および人工的な盛土が分布している。このうち地震により変状を生じたのは主に斜面表面に造成された盛土部分とされた。復旧工法として新たに擁壁の増打ちや吹付法砕工の施工を行い、これらを支承としてグラウンドアンカーを打設して緊張力を作用させ、斜面崩壊抑止を図る計画であった（図2）。

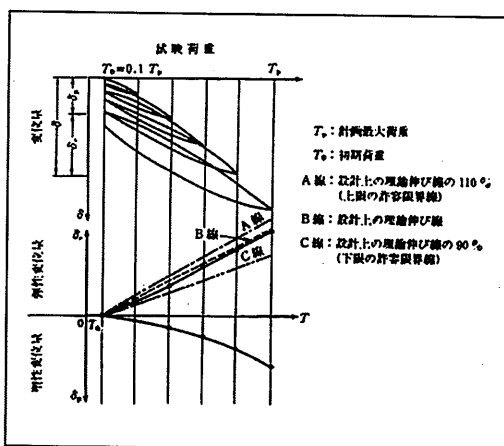
図4 荷重-弾・塑性変位量曲線の見方
「グラウンドアンカー工設計・施工基準、同解説」（地盤工学会）より

定着地盤の実際の周面摩擦抵抗値（以下 τ 値）を確認する目的で行った基本調査試験（引抜き試験）においては、想定された τ 値を確認できたものの、図3のとおりアンカー鋼材の弾性変位量の多くが「グラウンドアンカー設計・施工基準、同解説」（社）地盤工学会）で規定されている許容値（図4）を下回る挙動を示した。アンカーが理論値どおりに伸びない傾向は3本行った試験アンカーの全てにおいて認められた。
