# 1999年8月トルコ地震による地盤災害

## 1. はじめに

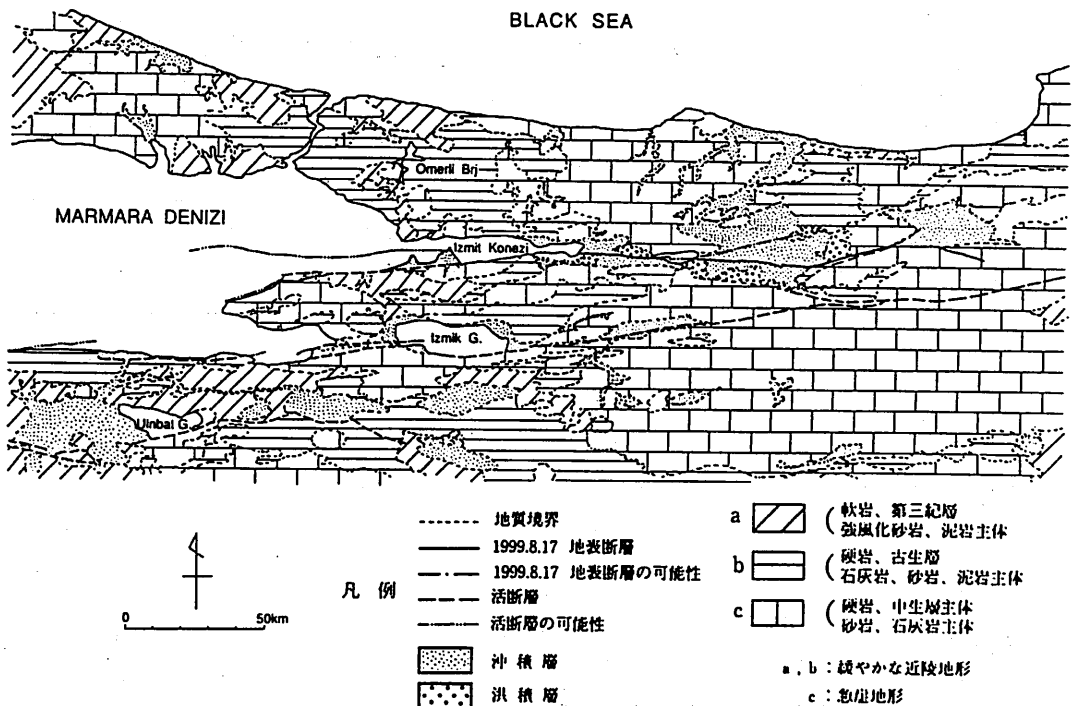
図・2 地質調査周辺岩盤(地盤)区分図(MTA 地質図(1999))を基に岩盤(地質)区分した)

現地踏査の結果、同じ硬岩であっても、生成年代の違いによって岩盤状況に差異があり、中生代ジュラ紀の砂岩、石灰岩を主体とした地域、および古第三紀の石灰岩、砂岩を主体とした地域は、急崖斜面を形成している。一方、新第三紀の砂岩、泥岩は地表付近でかなり風化しており、いわゆる軟岩で、地形的にも角のとれた緩やかな丘陵斜面を形成している。以上の考察に基づき、調査地域周辺の地盤状況をとりまとめたものが図-2 である。同図には、MTA による地質図<sup>1)</sup>を参照しつつ行った現地調査結果に基づき、著者らが行った地盤区分を表示している。
