岩石崩壊とその対策事例

大 平 則 夫^{*1}
 伊 藤 哲 雄^{*2}
 藤ノ木 幸 夫^{*3}

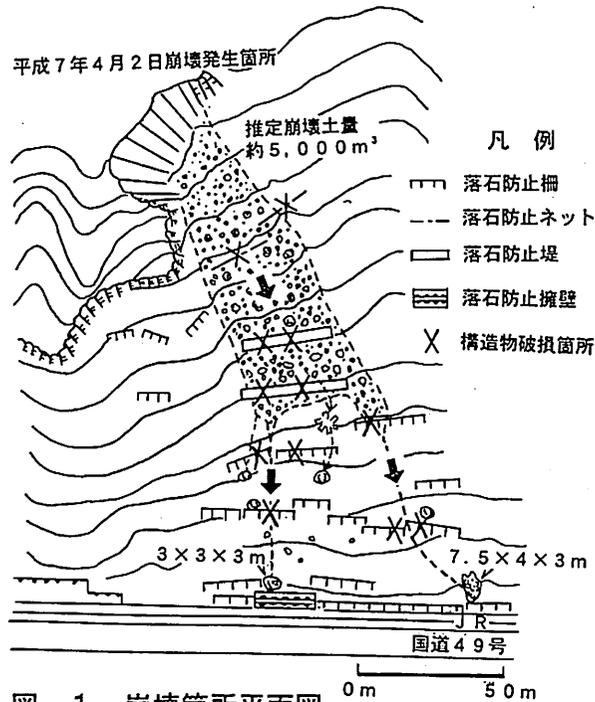
図-1 崩壊箇所平面図

平成7年4月2日の新潟県北部地震の余震で、一般国道49号新潟県津川町～三川村間の道路上約150m地点の岩盤斜面が崩壊した。これにより斜面に設置してある落石防止柵等のJR線施設が大破ないし損傷を受け、最大7.5×4×3mの巨石がJR線と国道の直前まで到達した。落石の大半は国道と併走するJR線の山側で停止したため、人身事故には至らなかった。しかし、発生源斜面は崩壊しやすい状態で、さらに中間の斜面は防護施設が破壊されたため落石の走路が形成され、国道はきわめて危険な状態となった。このため、国道は斜面の監視しながら供用する片側交互通行とした。
