1993年7月12日北海道南西沖地震による 地盤災害—特に地盤の液状化災害（概報）

まえがき

筆者ら(茅原・山田)は7月27日～30日の4日間、本島南西部の地震被害—主に液状化被害—の調査を行った。自動車による走行距離は約1,200kmであった。

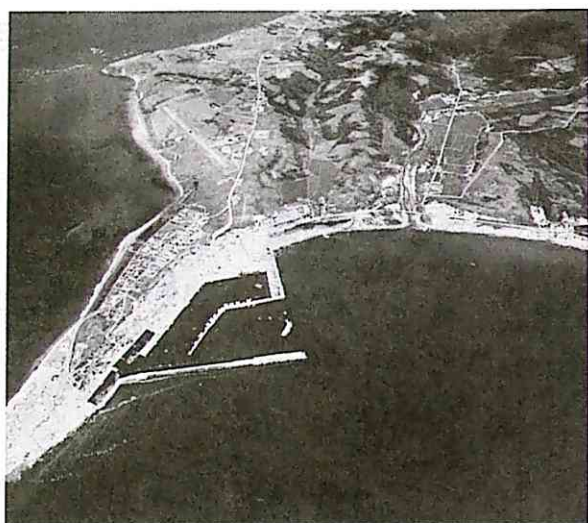
図-14-1 奥尻島青苗地区の津波被害（アジア航測機による）

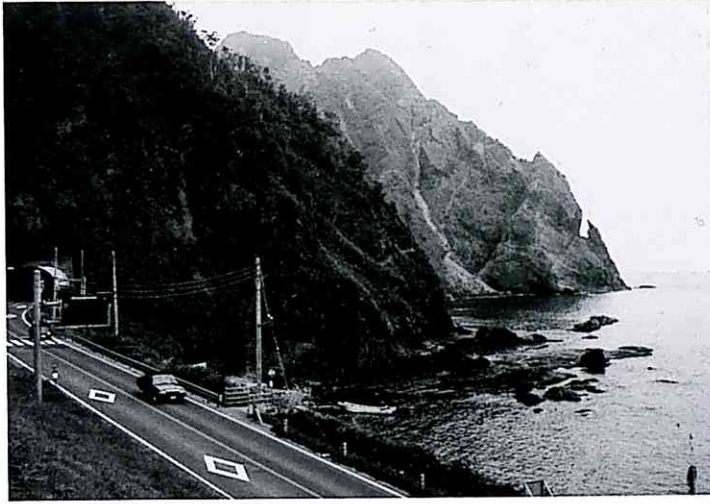
写真-1 岩内町雷電岬、刀掛トンネル崩壊地を望む

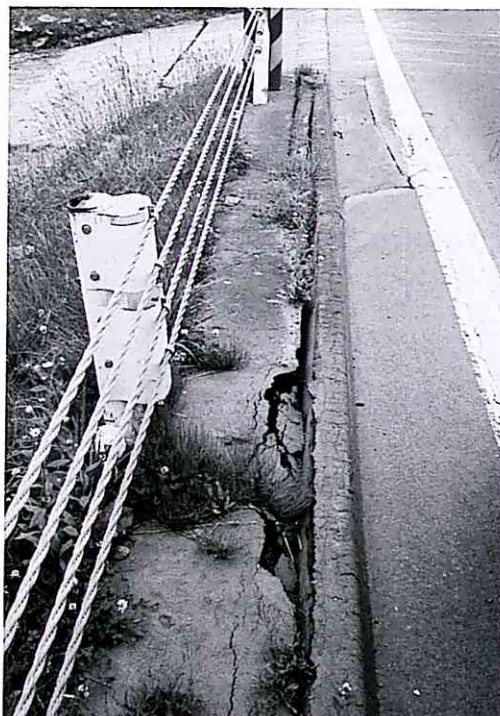
写真-4 国道5号線（黒松内～長万部間）
防護柵の変状及び路肩のクラック

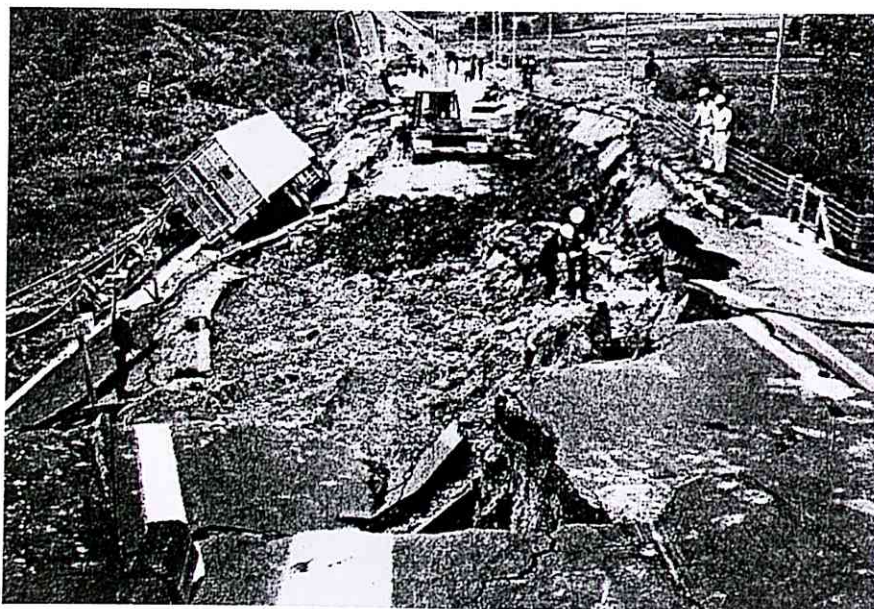
写真-5 道路盛土の崩壊（国道5号線長万部町蕨岱～二葉間）

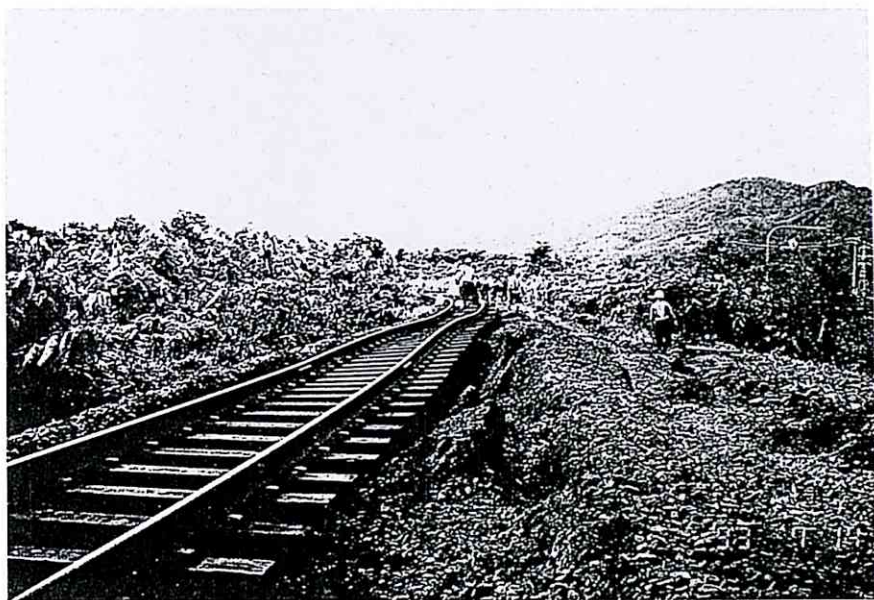
写真-6 鉄道盛土の崩壊と線路の変状（長万部町蕨岱付近）

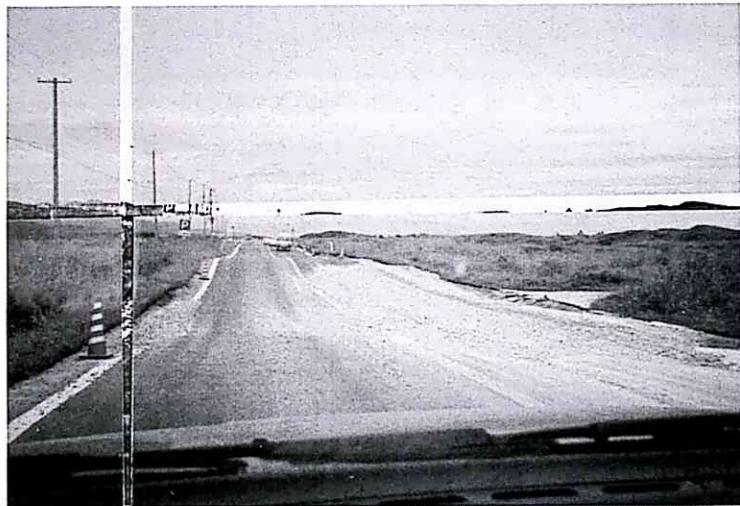
写真-13 国道5号線山崎橋より国縫方向200m間の道路波状変形
(北海道開発コンサルタントによる)

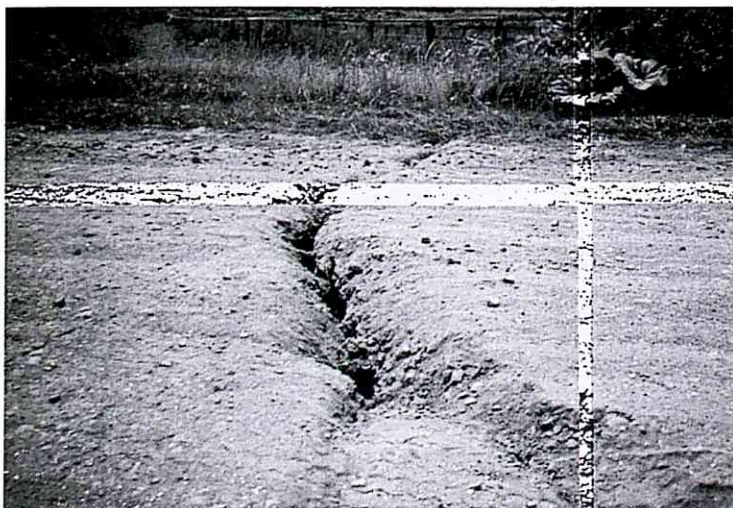
写真-14 国道5号線山崎橋より国縫方向200m間の道路波状変形
とクラック(北海道開発コンサルタントによる)

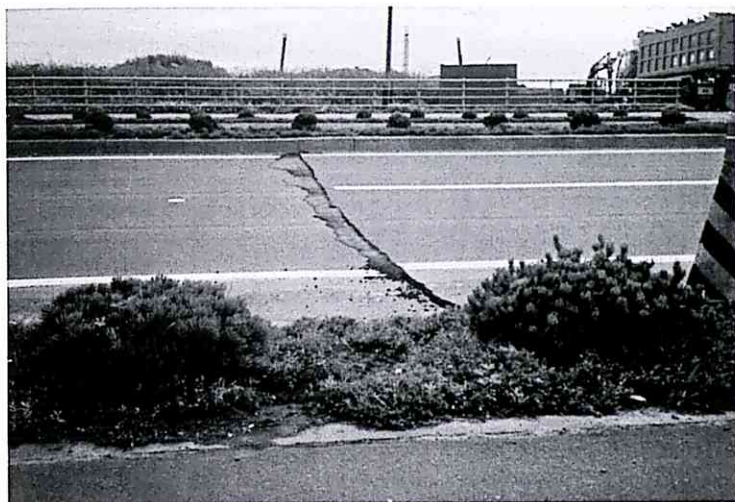
写真-15 国道5号線山崎橋より国縫方向200m間の道路波状変形
(北海道開発コンサルタントによる)

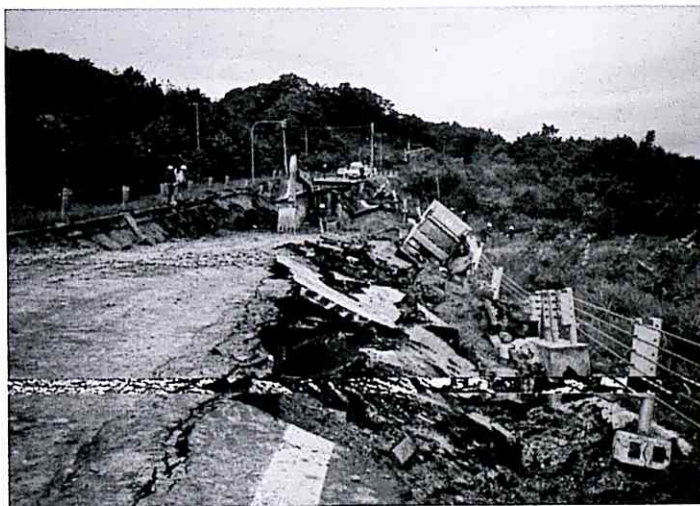
写真-16 国道5号線丘陵部に取りつく高盛土道路の崩壊

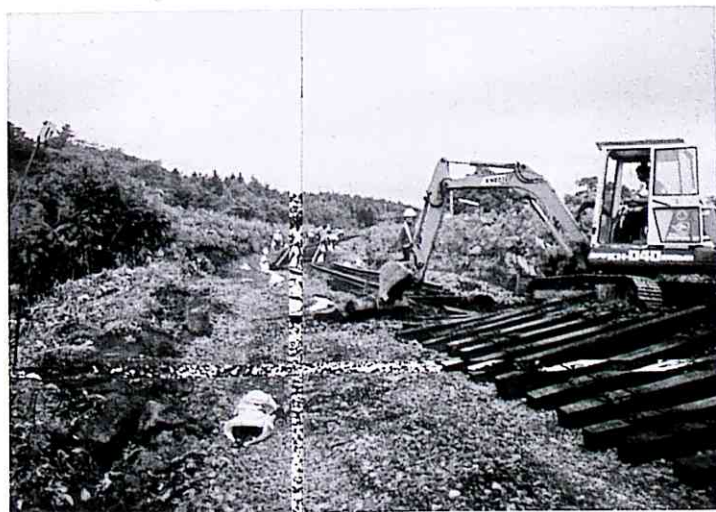
写真-17 同上に隣接したJR線路の変状

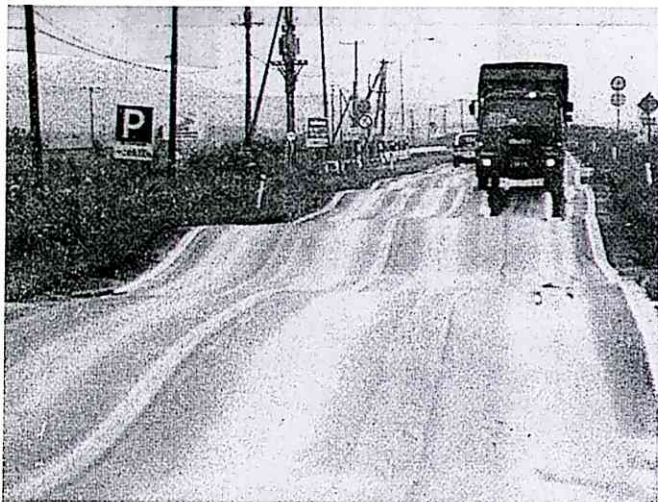
写真-18 国道5号線の車道の波状変形（北海道新聞による）

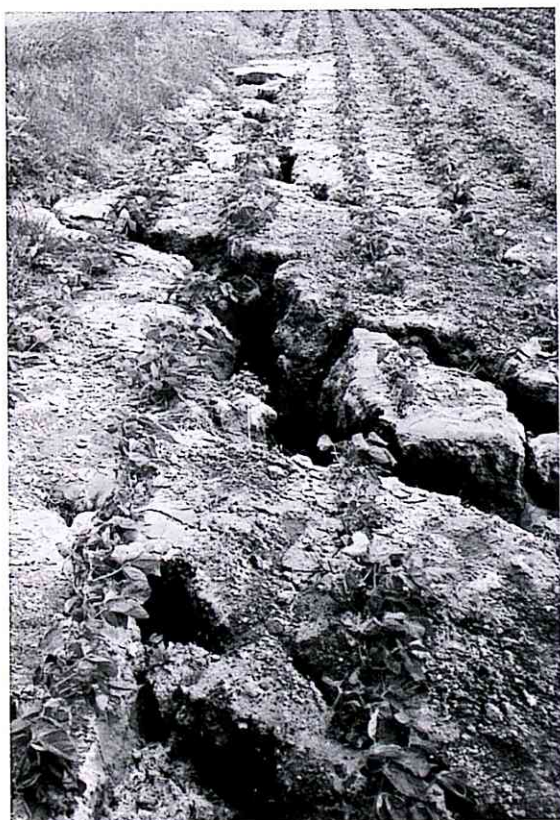
写真-2 今金町豊田、水田のクラック
と噴砂

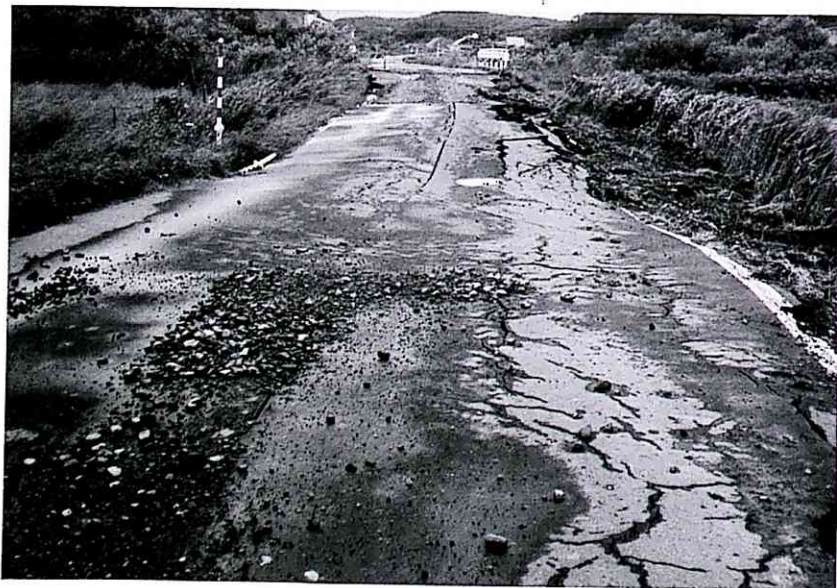
写真-4 北檜山町兜野の町道、車道の陥没

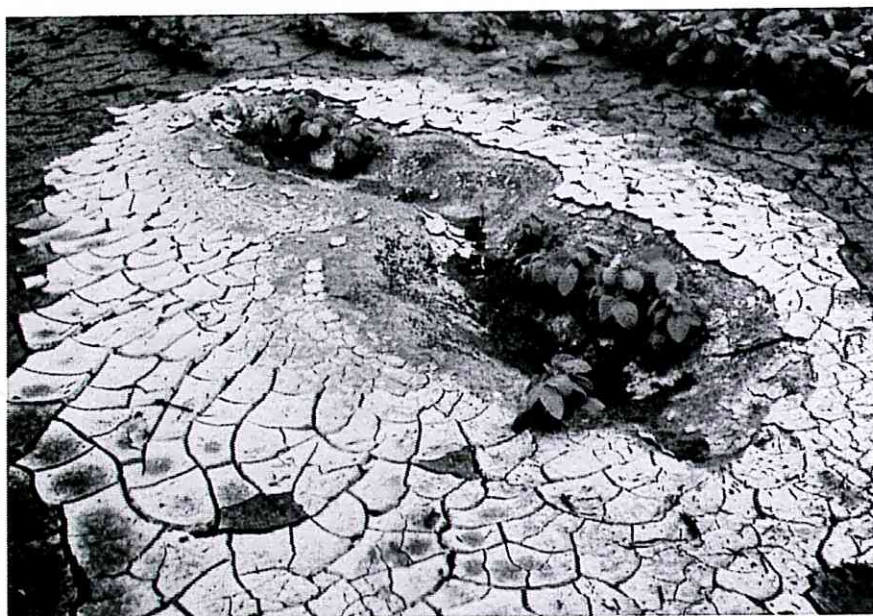
写真-7 今金町豊田、ビニールハウス内の噴砂

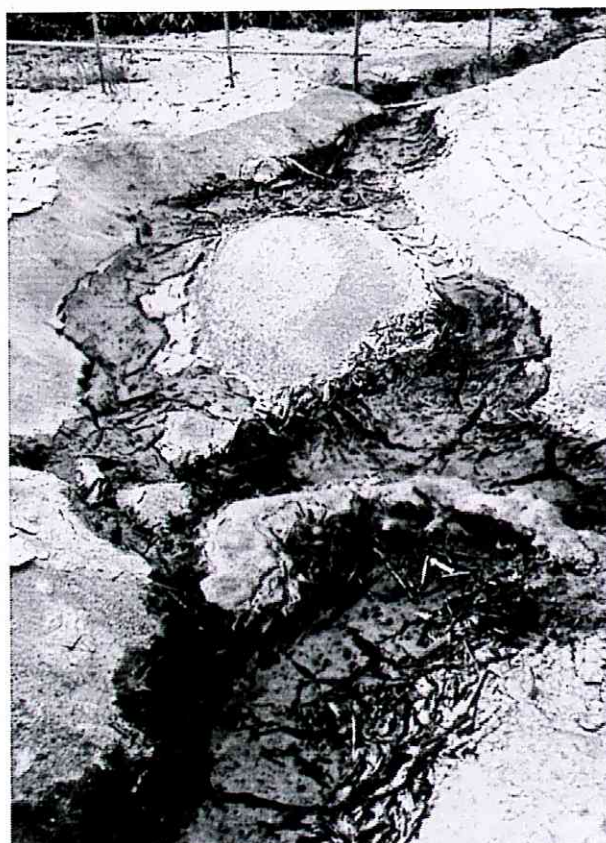
写真-8 今金町豊田、ビニールハウス内の噴砂

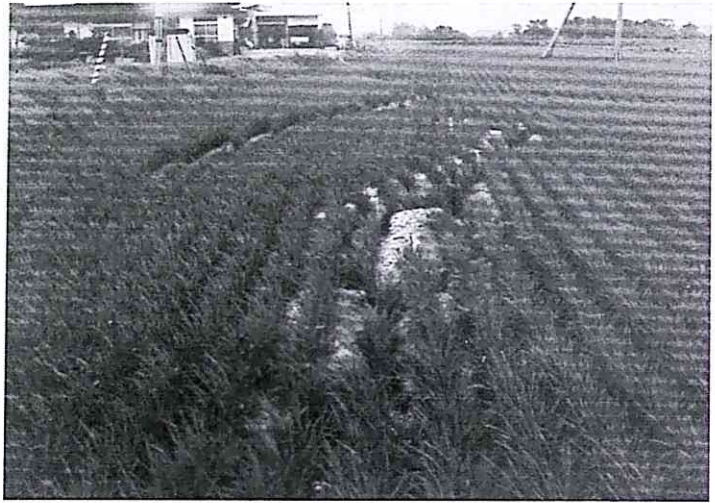
写真-11 今金町豊田、水田のクラックと噴砂

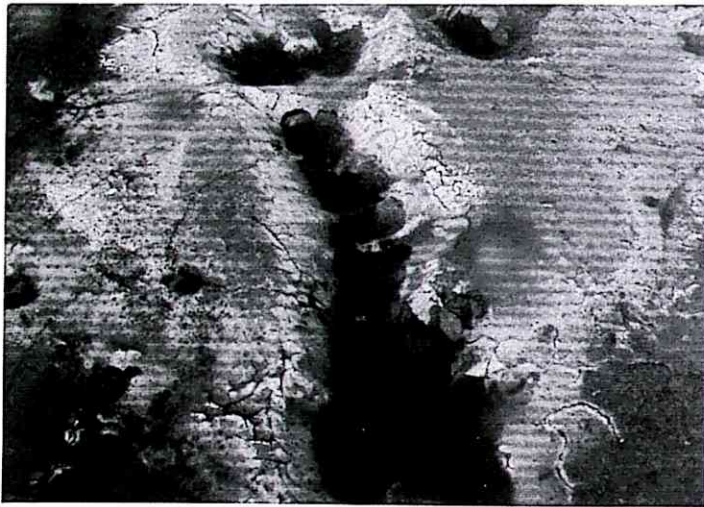
写真-12 今金町豊田、水田のクラックと噴砂

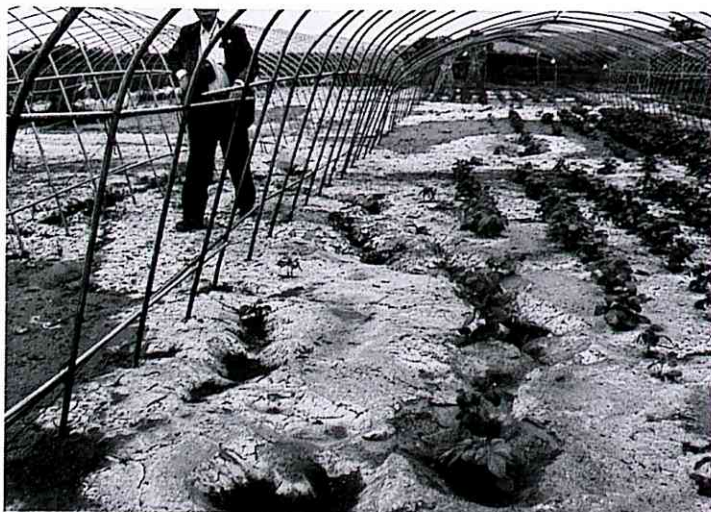
写真-13 今金町豊田、水田のクラックと噴砂、ビニールハウス内の噴砂

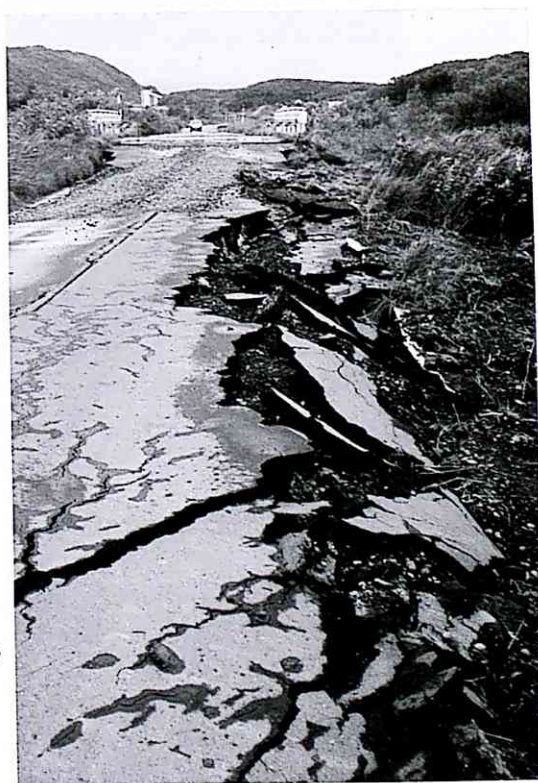
写真-17 兜野、車道及び路肩の
クラックと崩壊

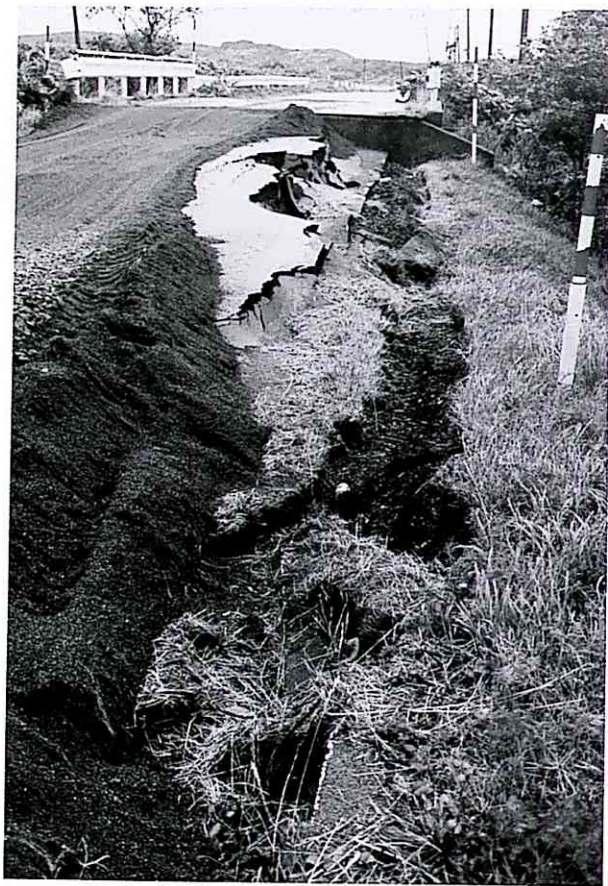
写真-18 兜野、町道車道及び路肩の崩壊

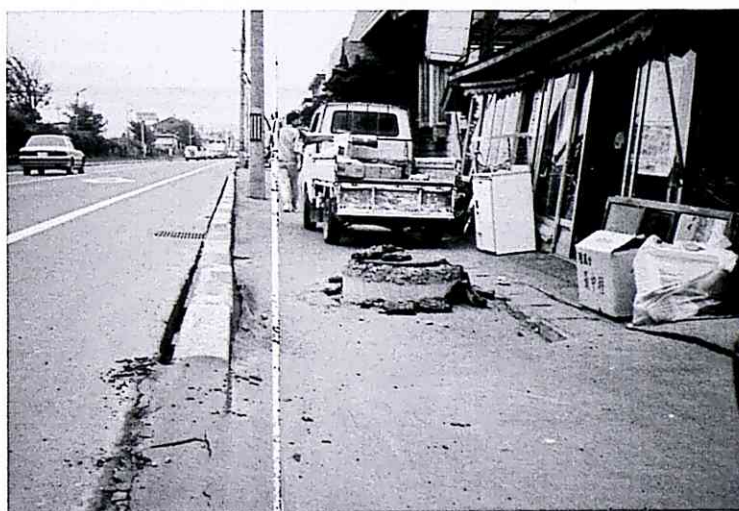
写真-2 国道5号線沿い縁石部のクラックとマンホールの30cm浮上り (同上)

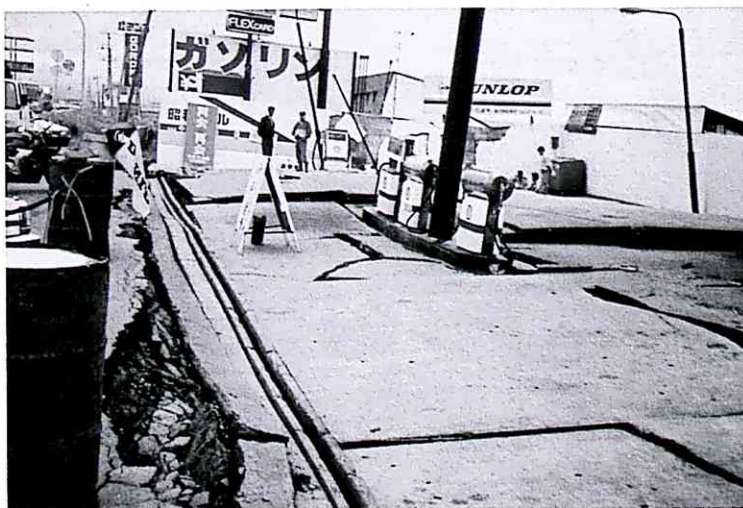
写真-3 ガソリンスタンドの変形 (同上)

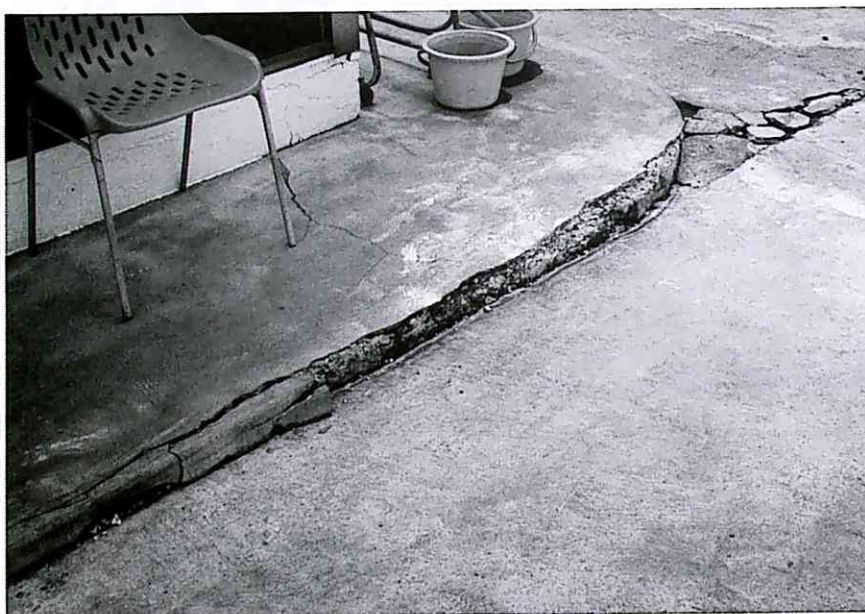
写真-4 5号線わき歩道の浮上り

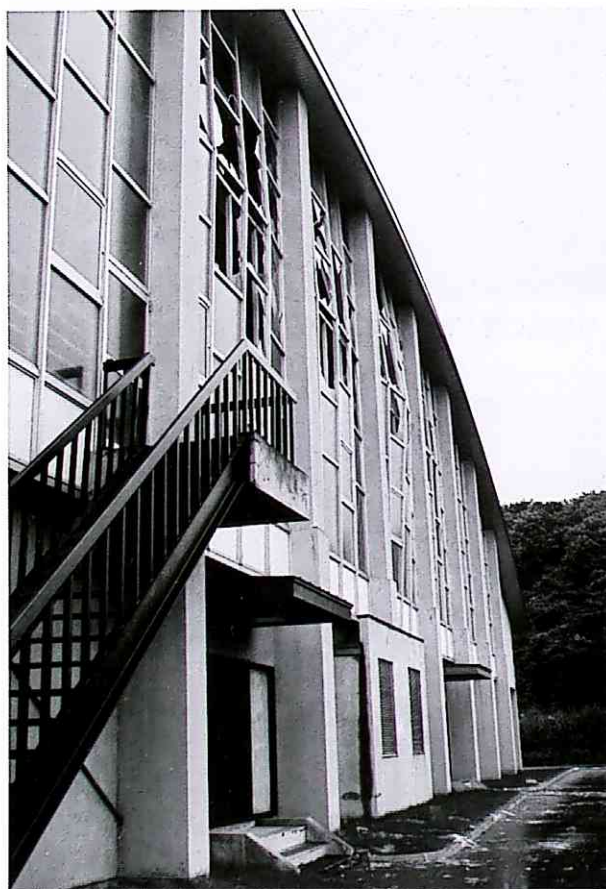
写真-5 長万部町文化センター。体育館ガラス枠のはらみ出し

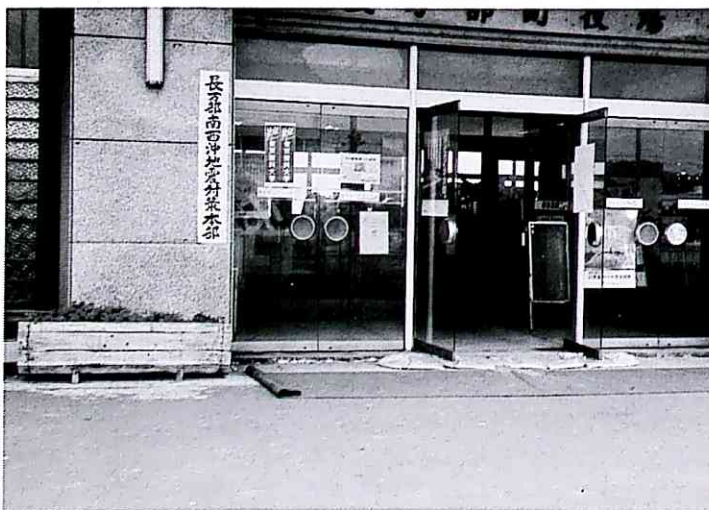
写真-10 役場入口の段差

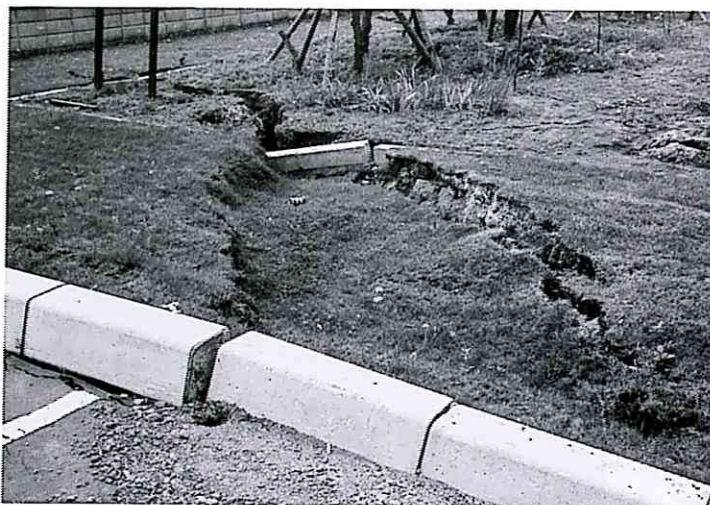
写真-1 前庭花壇のクラックと陥没

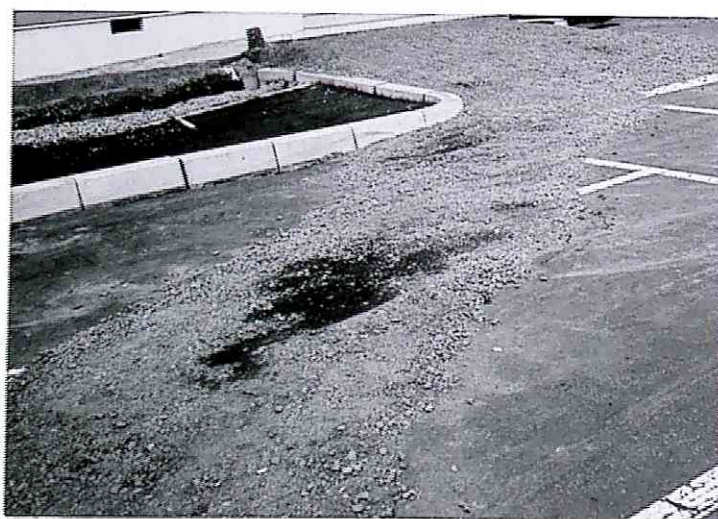
写真-3 前庭アスファルト舗装部のクラックと陥没

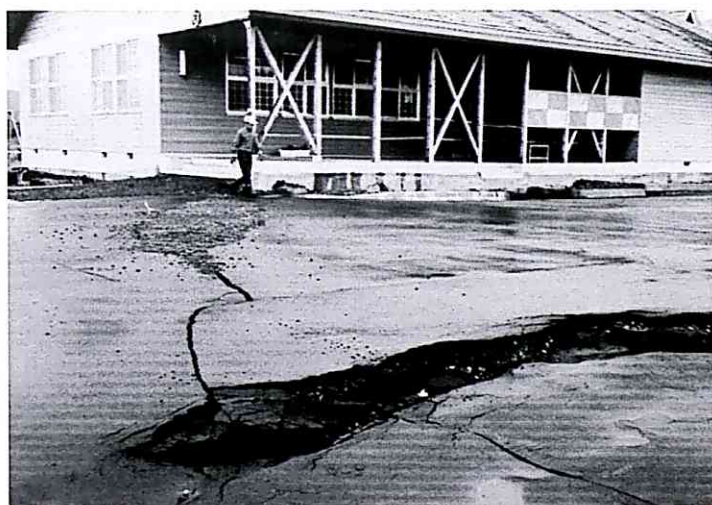
写真-4 前庭のクラックと陥没

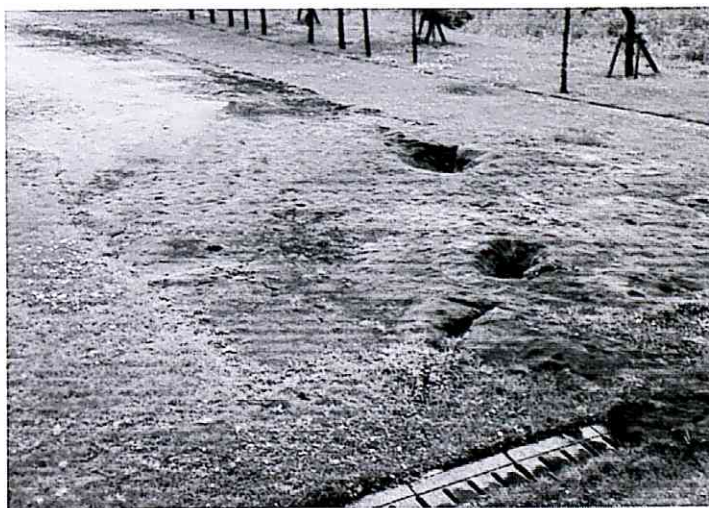
写真-5 グラウンドの噴砂と噴砂孔列

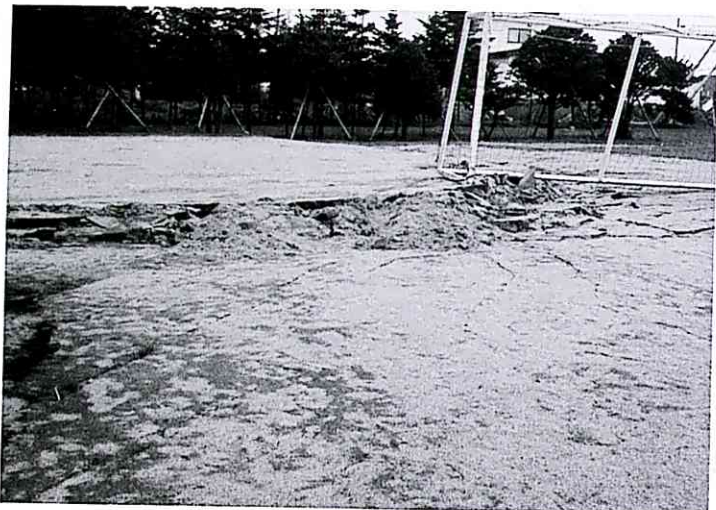
写真-19 噴砂ときれつの段差

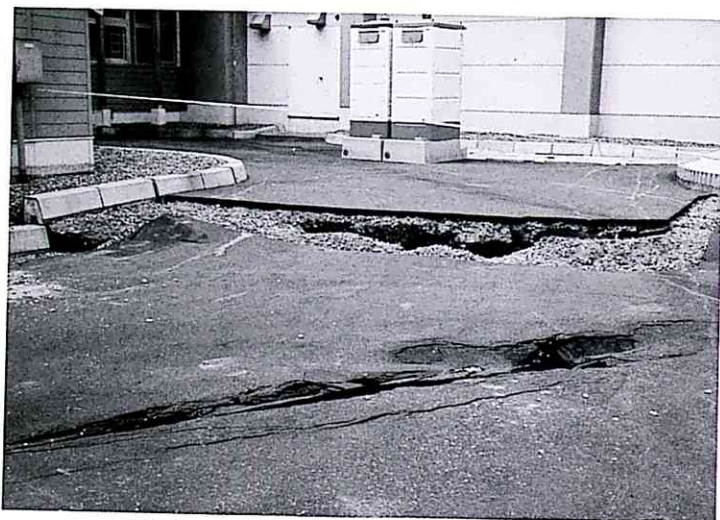
写真-20 前庭アスファルト舗装部の陥没

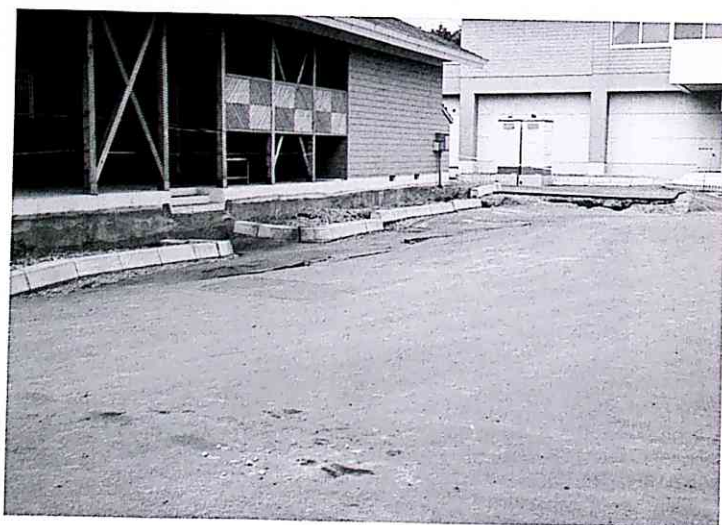
写真-21 前庭アスファルト舗装部の陥没

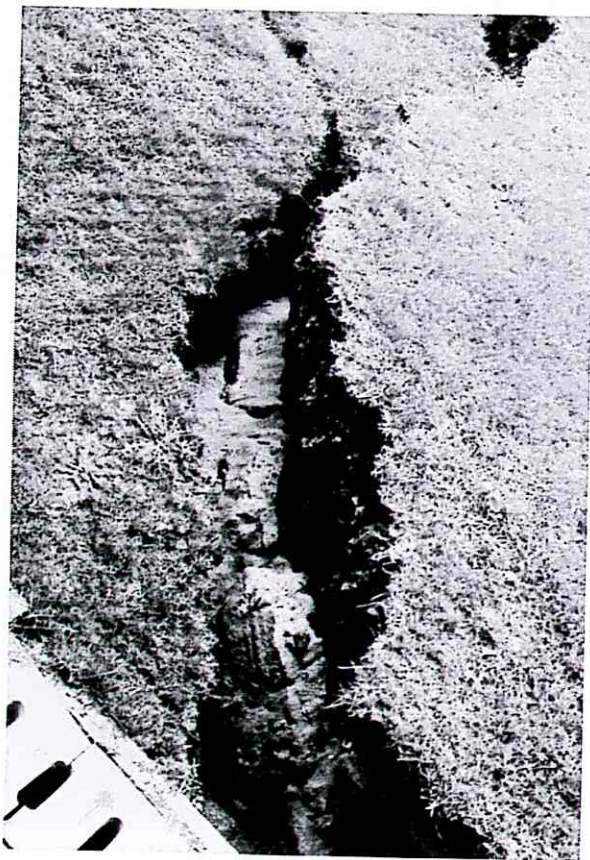
写真-35 グランド北側の開口クラック
