平成11年6月29日の豪雨によって善徳地すべり地・大師堂周辺 で発生した斜面崩壊と水みちの分布

**Distribution of slope failures caused by heavy rain on 29 June 1999 and
groundwater vein-streams in Taishido, Zentoku landslide, Shikoku Island, Japan.**

Gen FURUYA, Akira SUEMINE, Nobutomo OSANAI and Ryuichi HARA

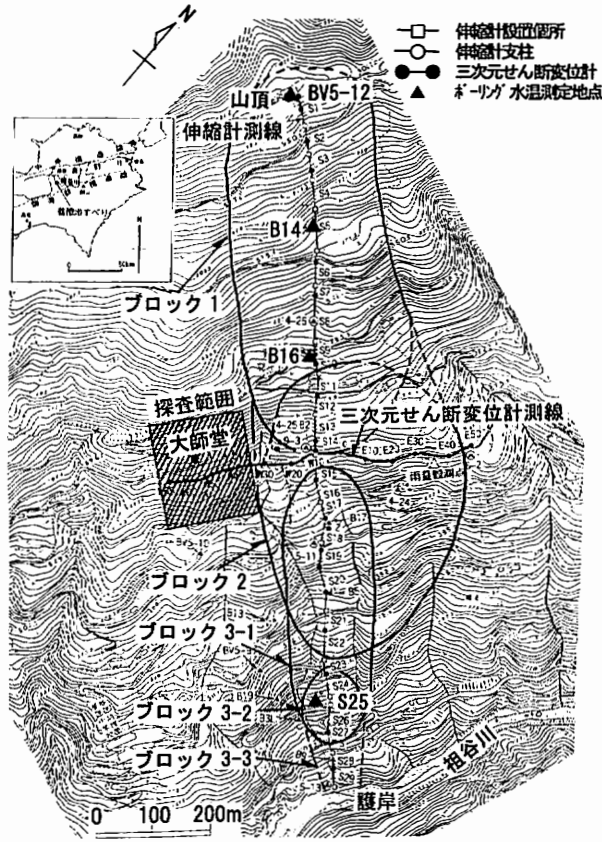
図一 善徳地すべり地Z6ブロックと探査範囲および水温測定地点の位置図

善徳地すべりは、図-1に示すように四国のほぼ中央部、中央構造線と御荷鉾構造線に挟まれた祖谷川中流域に位置する。この地すべりは7つの大ブロック（Z1～6および今久保ブロック）に分けられている。Z6ブロックの地質は、これまでのボーリングの結果から斜面の中腹部から末端部における基岩は一部に緑色片岩があるものの主として泥質片岩であり、斜面上部の基岩は砂質片岩である。そして、これらの基岩の上には崩積土が数～10m程度被っている（図-2）。基岩の傾斜は斜面の平均傾斜角度（28°）にほぼ平行である。善徳地すべりZ6ブロックの移動域は明瞭な境界が存在しないものの、これまでの長スパン伸縮計や三次元せん断変位計等の観測結果から地すべり土層の深さが20m以上になるブロック1およびブロック2、20m以下のブロック3-1、3-2、3-3が推定されている（古谷ほか、1997）。1 m深地温探査を実施した地域は標高730mの大師堂を中心とした標高

650m～765m付近の斜面中腹部である(図一)。この地域はZ6ブロックの西側の境界付近に位置していると推定されている(例えば防災研究協会, 2000)。

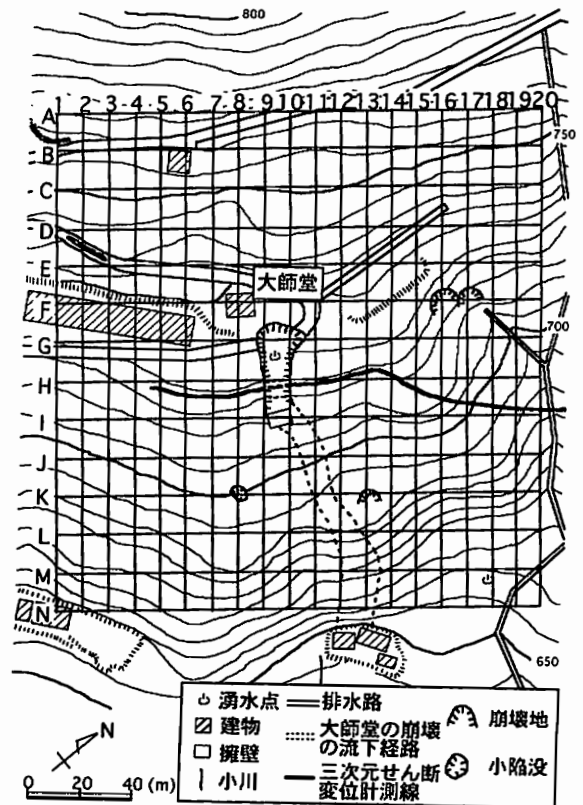
図-4 測点網図

図-4は1m深地温探査範囲の測点網である。測点網の間隔は斜面の横断方向に10m、縦断方向に15mである。実際に探査を行った測点数は259点である。大師堂周辺で発生した斜面崩壊の測点網上における位置は、崩壊土量が500m³程度のものがG9~10測点、100m³程度のものがF16測点、F17測点およびK13測点である。小陥没はK8測点である。

図-4に示すように、探査範囲(測点網上)では大師堂の崩壊部のG9~10測点とM18測点下に湧水点が存在している。これらの湧水点において、大師堂の崩壊部が平成11年9月15日と平成12年9月20日(1m深地温探査時)、M18測点下が同9月21日(同)に水温の測定を実施した。平成11年9月15日の測定ではZ6ブロック下部斜面の伸縮計S25そばの横穴ボーリングにおいても実施した。これらの湧水点やボーリング孔における水温の計測方法は、温度計を湧水やボーリングの孔口に直接差し込むことにした。また、Z6ブロック測線上のボーリング孔において、平成12年9月23日に水温の測定を実施した。実施場所は図-1および図-2に示したBV5-12(山頂:E.L.1028m)、B14(E.L.890m)そしてBV16(E.L.790m)の3孔であり、いずれもストレーナ無しのボーリング孔である。測定方法はBV5-12が深度77m、B14が深度70mそしてBV16が深度49mまで採水器($\phi=30\text{mm}$, $l=570\text{mm}$)を下ろし、10分程度その場所に放置して周辺温度に馴染ました後に採水器を引き上げて水温を測った。これらの水温測定に使用した温度計は、平成11年9月15日の大師堂の崩壊部、S25そばの横穴ボーリング孔そして斜面上部のボーリング孔ではデジタル型温度計、平成12年9月20日の大師堂の崩壊部とM18測点ではサーミスタ型精密温度計である。

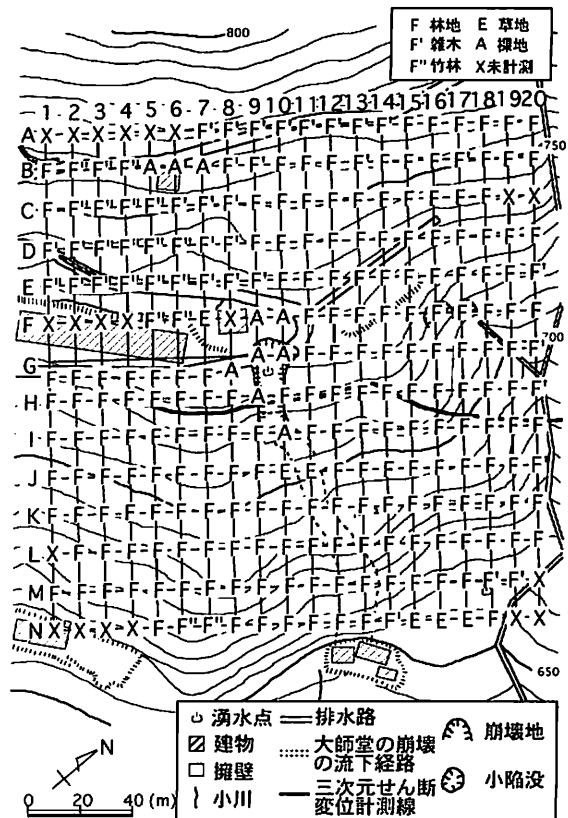
図-5 地況分布図

探査範囲における地況分布図を図-5に示す。この図より全体としては林地の割合が多いがその他の地況も存在している。このような地況分布状況が1 m深地温に対して影響を及ぼす可能性があると思われたので、各地況間の影響の強さについて検討を行った。なお、裸地(A)と草地(E)は双方ともに個数が少ないものの、日当たりが他の地況に比べてよかったので合算して検討した。その結果を表-4に示す。この表より、大師堂周辺では74.1%が林地, 11.6%が雑木, 7.7%が竹林, 6.6%が裸地および草地である。得られたこれらの情報をもとに、全体の温度出現頻度分布状況と地況別の温度出現頻度分布状況を示したものが図-6である。この図から、各出現頻度はほぼ正規分布に近いと思われたので単純に統計処理を行うことにした。この結果は表-4に載せている。表-4より、各地況の平均地温間において裸地+草地と林地との

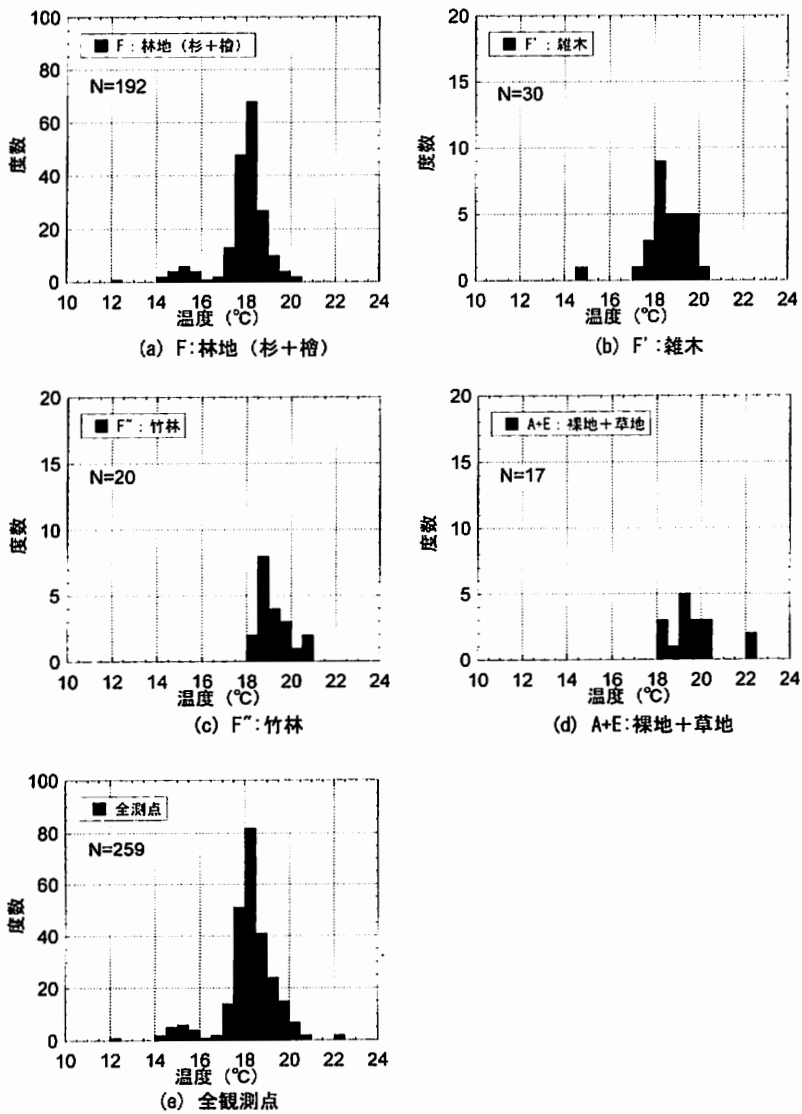
図一 6 地況別温度出現頻度の分布図

差が最大であり、1.76℃に達していた。この値は1 m深地温分布図を描き地下水脈を推定する上で無視できない値である。そこで、全平均地温と各地況における平均地温の差を取り、表-4に示すように各地況毎に補正を行った。補正後の各測点における値を表-1の地況補正值の欄に示す。
