1999年8月トルコ・コジャエリ地震による被害調査 —特に、地質(地盤)条件と被害状況との関係について—

守隨 治雄*¹・丸井 英明*²

Ground Failures Caused by Kocaeli Earthquake of August 18, 1999 in Turkey —Relationship between Ground Condition and Damages—

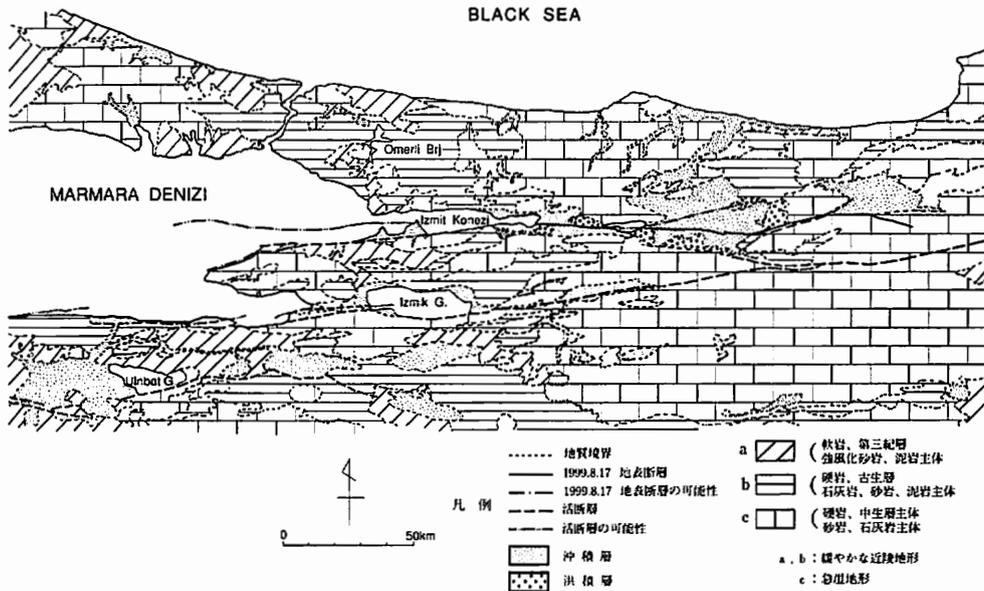
図-3 地質調査周辺岩盤（地盤）区分図（MT A地質図（1999）¹⁾を基に岩盤（地質）区分した）

現地踏査の結果、同じ硬岩であっても、生成年代の違いによって岩盤状況に差異があり、中生代ジュラ紀の砂岩、石灰岩を主体とした地域、および古第三紀の石灰岩、砂岩を主体とした地域は、急崖斜面を形成している。一方、新第三紀の砂岩、泥岩は地表付近でかなり風化しており、いわゆる軟岩で、地形的にも角のとれた緩やかな丘陵斜面を形成している。以上の結果を考慮し、調査地域周辺の岩盤(地盤)状況を図-3のようにとりまとめた。図-3は、MTAによる地質図^{1), 2)}をもとに現地踏査を行い、著者らが岩盤(地盤)区分したものである。

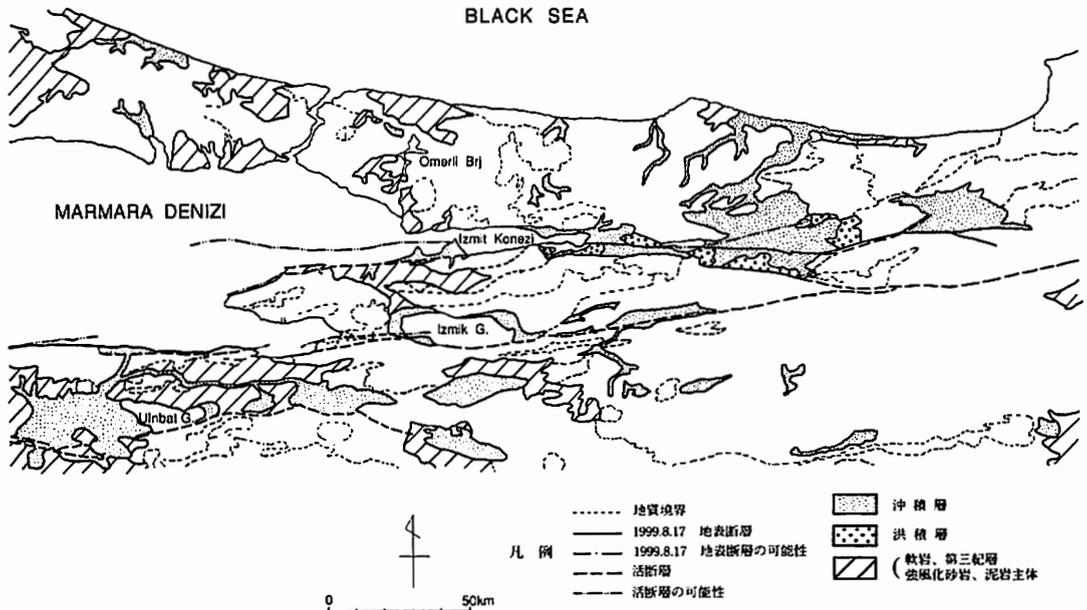
図-8 地質調査周辺の軟質岩盤（地盤）区分図
 (MTA地質図(1999)を基に岩盤(地質)区分した)

図-8は図-3を基に軟質岩のみの分布を示したものである。処々に軟質な岩相（地盤）が認められる。図-9は、それに今回調査した地点をあてはめてみた。まとめでも示したように、図-9と表-1を比べることにより、トルコ地震の被害は地質（地盤）状況と密接に関係していることがわかり、今後の地質（地盤）状況調査が大切であることが理解できる。

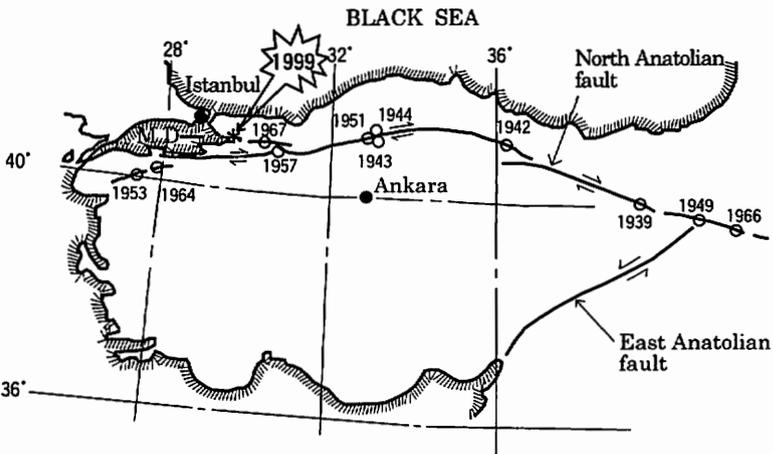
図-10 北アナトリア断層で近年発生した、 $M_s \geq 6.5$ を示す地震の震源地と発生年代との関係

図-10に北アナトリア断層で近年発生した地震（ $M_s \geq 6.5$ ）について示したが、1939年から10回以上の地震（ $M_s \geq 6.5$ ）が生じており、1967年に生じた地震の震源地の西100km以内の断層沿いで今回の地震が発生している。今回の地震の約100km西には、イスタンブールが位置している。イスタンブールは基盤の地質は硬質であるものの、丘陵地で谷地形部を埋土（盛土）し、高層ビルを建設している箇所もあるように見うけられた（昔に建設されたビルの基礎は、必ずしも杭基礎になっていない）。
