1992年津南地震M4.5調査報告

1992 Tsunan Earthquake of M4.5, Southern Niigata Prefecture

A small earthquake of M 4.5 occurred on December 27, 1992 at the southern border of Tsunan Town, the southern Niigata prefecture. The school buildings and gymnasiums at the epicentral area were seriously destructed by the quake. As no serious damages have been reported in recent Japan by the earthquakes of magnitude less than 5, the damages were unusually large due to extremely shallow focal depth of 2 to 3 km. The distribution of the earthquake intensity on the scale of Japan Meteorological Agency is described with behavior of people at earthquake emergency. A historical review of local destructive earthquakes gives a conclusion that at an average interval of every five years local destructive earthquakes have been taken place in the southern Niigata prefecture. A seismo-geological interpretation based on the tectonic deformation of river terraces formed along the Shinano river reveals that the rate of uplifting of the studied area has been increased at 2 mm/year during last 50,000 years forming a dome structure of the Matsunoyama geothermal area. Before the earthquake thermal water anomalies occurred

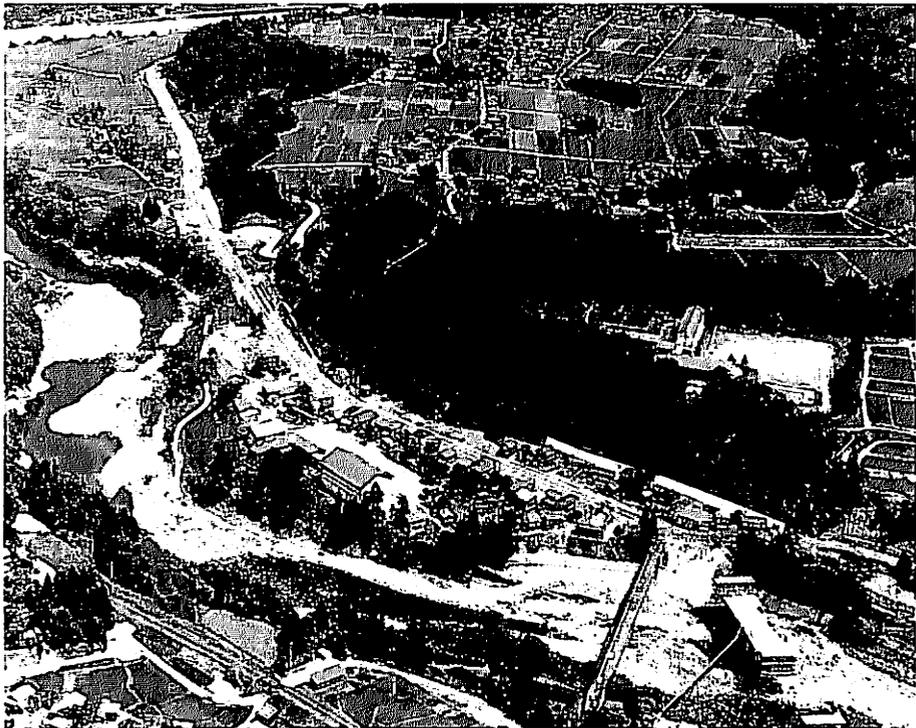
写真-1 震央となった宮野原逆巻地区(昭和60年撮影、西沢喜美さん提供)
地震被害の最も大きかったのは上郷中学校(左)と上郷小学校(右)であった。
宮野原橋(工事中)と水力発電所間450mの国道117号に30ヶ所以上の亀裂が生じた。

地震被害の最も大きかったのは上郷中学校と上郷小学校であった(写真-1)。宮野原橋(工事中)と水力発電所間450mの国道117号に30ヶ所以上の亀裂が生じた。

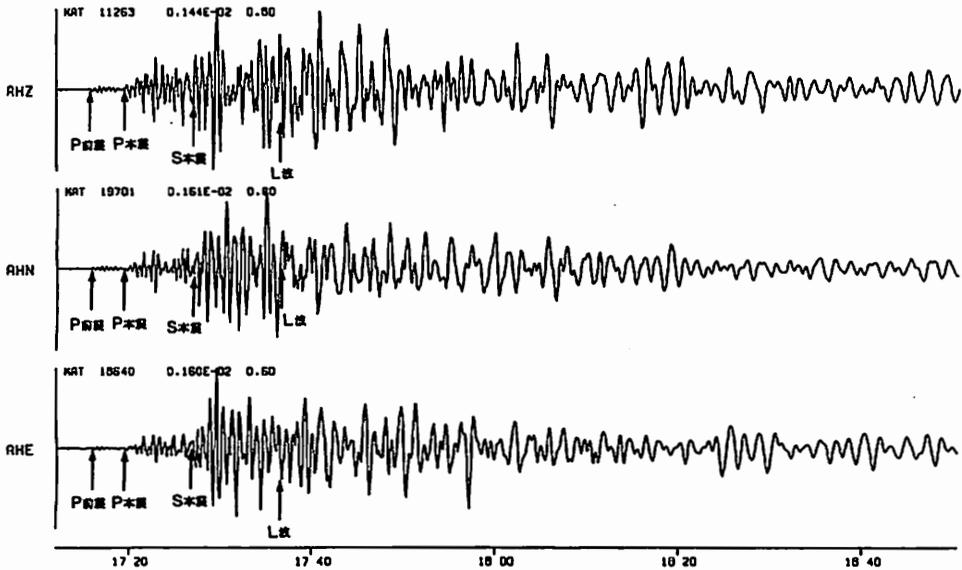
図-2 気象庁松代地震観測所で記録された1992津南地震

図-2は気象庁松代地震観測所で観測された地震波の記録である。上の地震波は上下動、中は南北動、下は東西動の震動である。この記録によれば本震の直前に小さな地震が発生している。

AHZ 上下動, AHN 南北動, AHE 東西動
 本震の直前に微小地震(前兆)が発生している。
 P前震:前震のP波, P本震:本震のP波, S:
 本震のS波, L:表面波

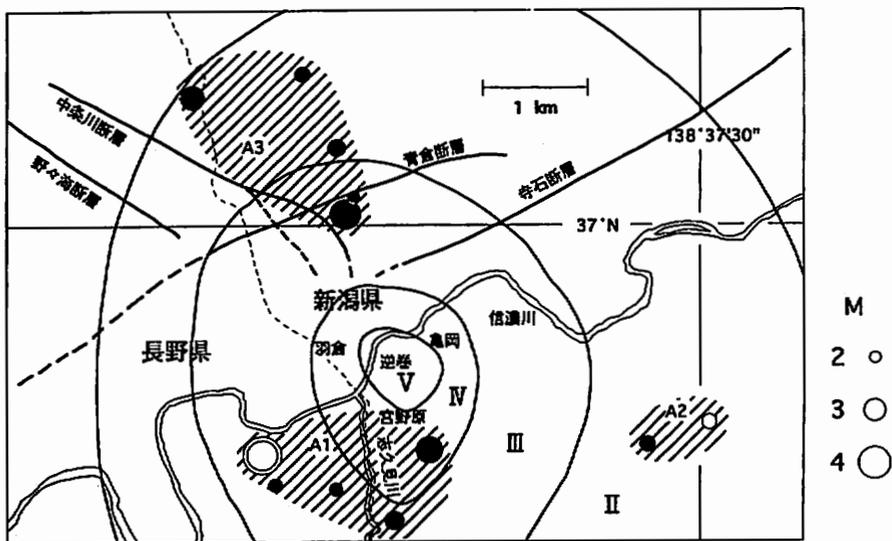
図-5 震源分布図 (Tsukuda & Oki, 1994)
 二重丸は本震, 黒丸は前駆地震と余震, 斜線域
 A 1, A 2, A 3 は余震域
 A 2 域は 9 月の前駆地震の活動した地区

佃 (1993) によれば本震 (被害地震) の12時間前と7時間前にマグニチュード0.5の小地震が発生していた。1993年9月に本地域で8回の微小地震が観測され、その一つの震源が求まり、図-5のA2 (岡) 地区に位置していた。1993年9月頃から地震活動が開始されていたらしい。なお、このような微小地震活動だけから12月27日の津南地震が予知できるわけではなく、地震観測と共に地盤の変位や温泉・地下水の異常などを組み合わせ、多くの失敗の経験を積んだ後に地震の予知ができることになる。現在はまだ前兆現象が認められたことに意義があるという段階である。

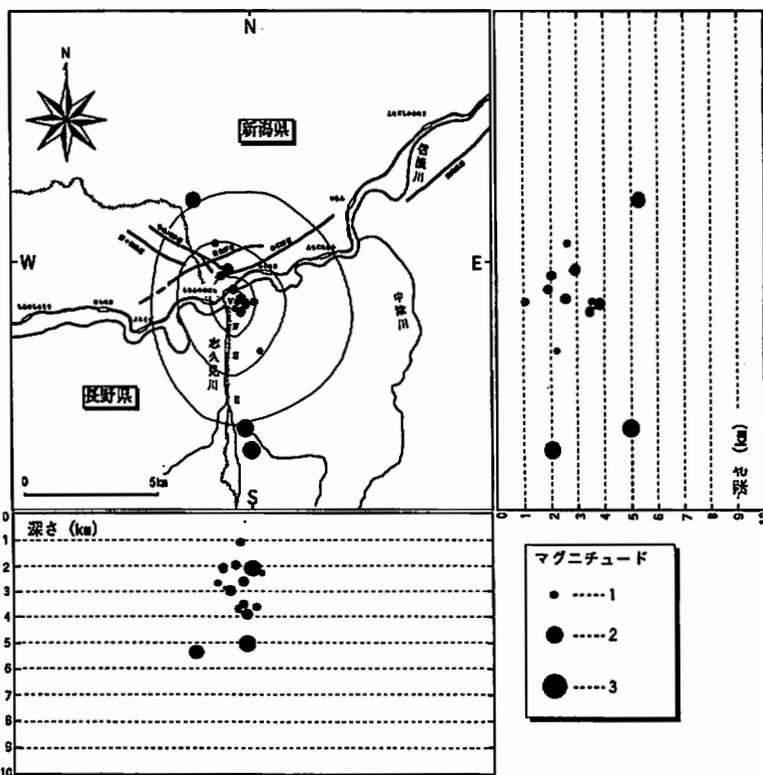
図-6 新潟大学災害研の地震観測により求められた余震の震源分布図
 震源は浅く深さ 2 ~ 5 km に集まっている

図-4は平成5年12月中に新潟大学災害研によって得られたの初期微動時間3秒以内の地震の日別頻度図である。1月23日15時35分マグニチュード3.9の地震を伴う30回の余地震活動後から急速に地震活動は静穏化した。4月5日に2回の地震後は月に1~3回程度の地震が散発している状況である。災害研の臨時観測は周囲の雑音レベルが高いために地震計の感度を高くすることができなかった。地震研究所の常時観測と比較し(図-3),地震検出能力は3分の1程度であった。図-6は新潟大学災害研の観測のみで求められた余震分布である。多くの余震が深度2~3kmで発生していることがわかる。観測資料が十分でないため図-5(佃,1993)の震源位置と図-6の震源位置とは多少異なっている。

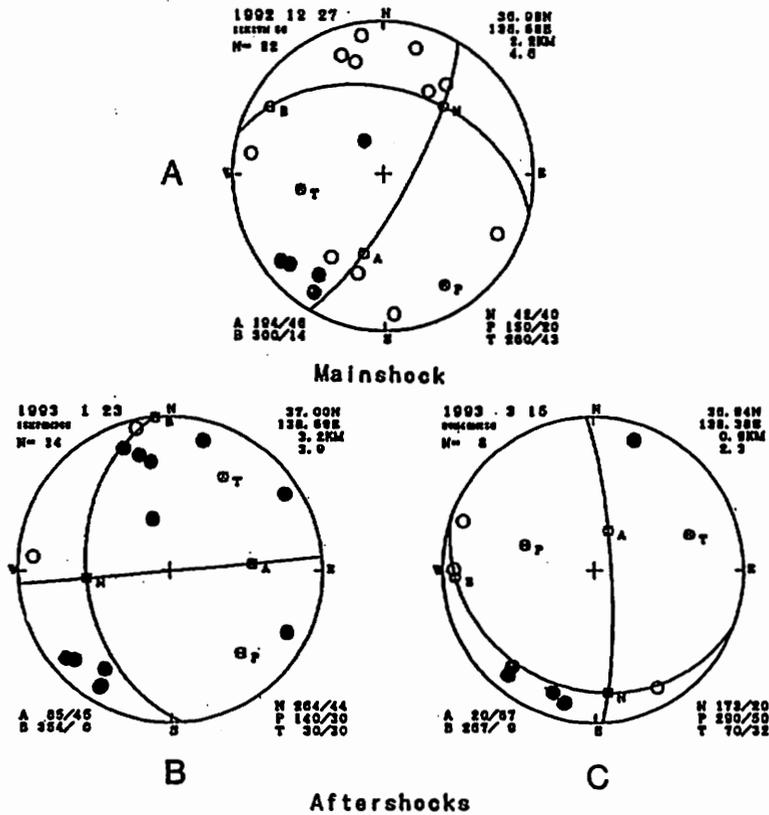
図-8 津南地震の本震および余震の初動分布図 (Tsukuda & Oki, 1994)
○：引き， ●：押し

震源から観測地点に真っ先に到達する地震波（初動）は、押し波か引き波のいずれかである。震源を取りまくように配置されている多数の地震計の初動記録が押し波か引き波かを調べ、その分布を調べると地震を起こした断層運動の方向（発震機構）がわかる。この押し引き分布を球面投影したものが図-8 (Tsukuda & Oki, 1994) である。図-8 Aは主震の押し引き分布で、○Pが主圧力の方向（北西）を示し、北北東の逆断層あるいは東南東の逆断層の逆断層運動が起きたことがわかる。

図-8 Bは1月23日のマグニチュード3.9の最大余震、図-8 Cは3月16日のマグニチュード2.3の余震の発震機構を示す。中部日本の広域的な力の方向は東西方向であることが分かっている(図-9)。津南地震を起こした力の方向はそれよりかなり北に偏っている。津南地域の地質構造が複雑であることを反映しているためであろう。

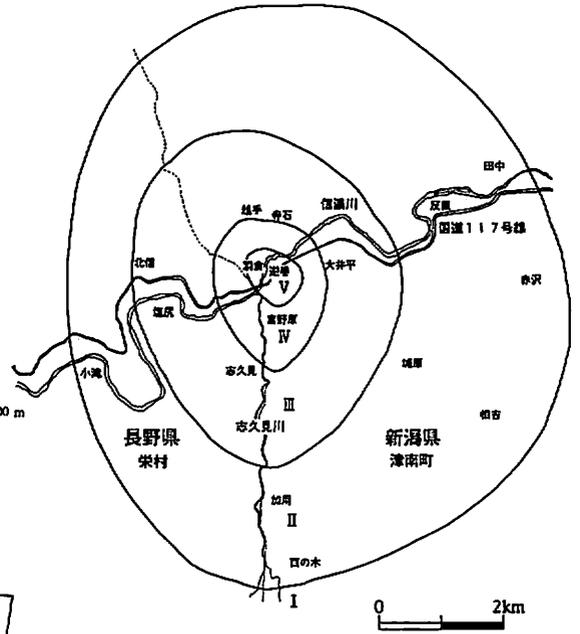
図-12 震度分布図

われわれの調査の震度目盛は気象庁の震度階に従った(表-3)。気象庁震度階に基づいて東京都が人間に与える影響、木造家屋、戸・障子・窓ガラス、屋内の収容物、火器使用器具、屋外の構造物、墓石など様々な状況にたいしての震度階表を公表している(表-4)。アンケート調査の震度項目を東京都方式の震度階に読み替え、各項目震度の平均値を算出してアンケート調査地点の震度とした。図-12はこのようにして求めた震度分布図である。

震度V(強震)は強い震動で窓枠がはずれ、ガラスが割れ、壁に亀裂がはいり、テレビが倒れ、家具が移動し、棚から物が落ちるなど激しい変化に恐怖を感じる地震である。震度Vの地域は上郷逆巻・宮野原の広さ0.7×0.9km地区で、ことに上郷中学校・同小学校の被害がすさまじいものであった。この地区を横断する国道117号線には多数の亀裂が生じた(写真-5・6)。県境宮野原橋の下流の右岸河床岩盤に多数の亀裂が生じた(写真-3・4)。割れ目の一部から地下水が湧出し、湧出割れ目に水酸化鉄の赤褐色沈殿が生じていた。

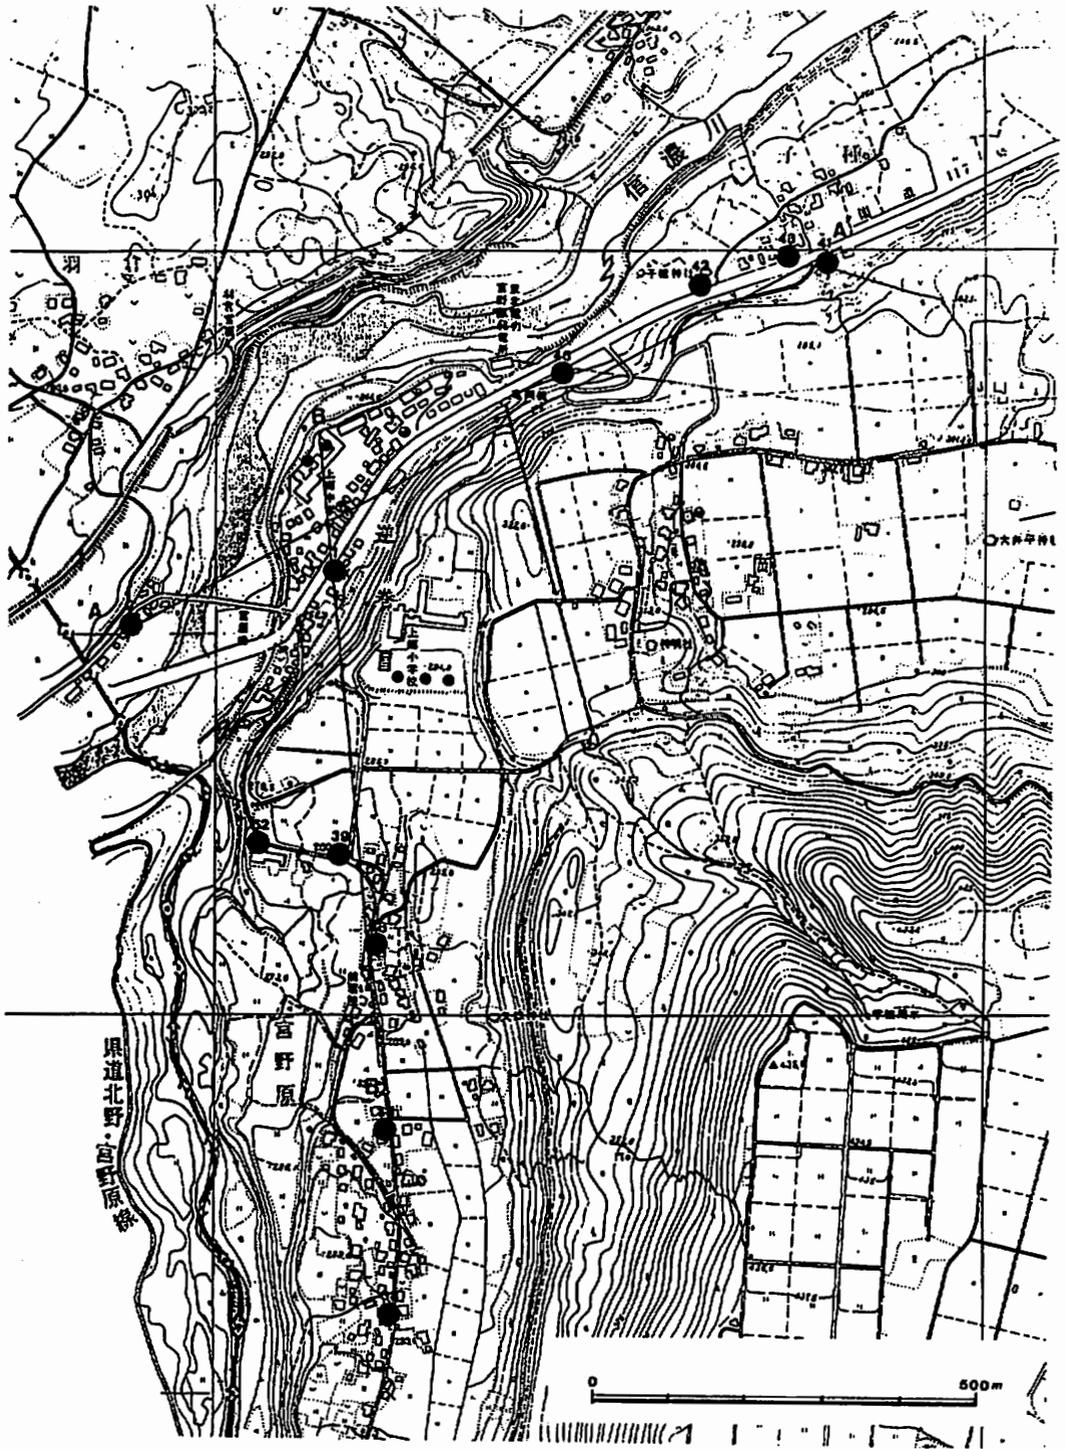
図-13 ホーリング資料分布図 (消雪用水井戸)

津南町では上郷中・小両学校の大被害を重視し、地震に強い校舎建設のために地盤の地質調査ボーリングを実施した（図-13）。今回のボーリング調査結果に道路消雪用地下水井戸のボーリング資料を加えて、上郷中学校を通る国道117号と平行なA-A'（大割野面）と上郷小学校を通る志久見川と平行なB-B'断面（正面面）を図-14と図-15に示した。図-16・17は調査孔の地質柱状図とN値分布である。

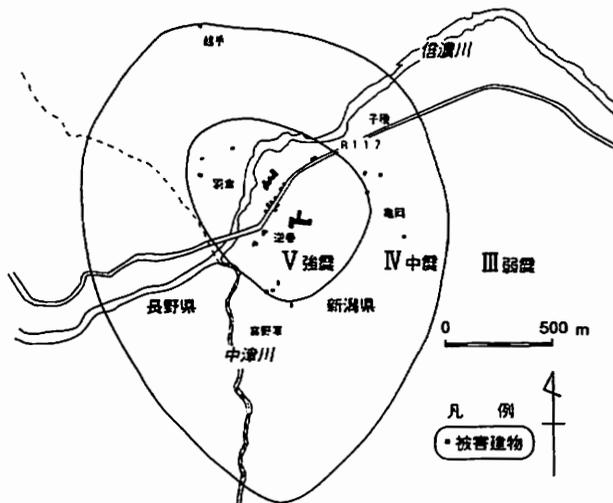
図-18 窓ガラス被害分布図

図-18はアンケート調査を基にした窓ガラス破損の分布図である。震度Vおよびそれに隣接する震度IVの地帯で窓ガラスの破損が発生した。

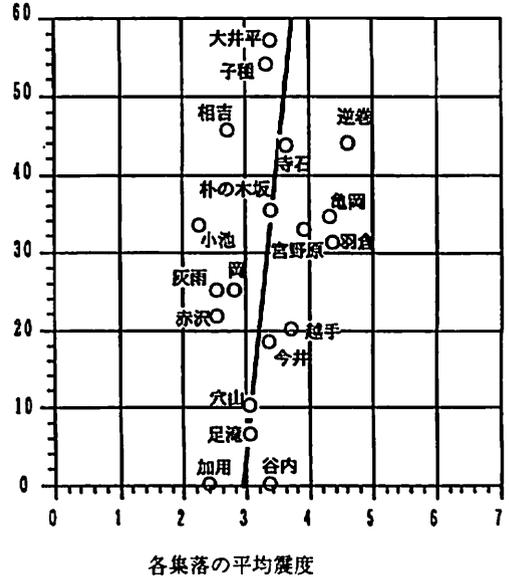
図-19 各集落の震度と消火の意志の関係

地震発生と同時に石油ストーブや台所のガス器具の消火を迅速に行った人が多かった。アンケート調査によって消火の様子を調べてみよう。図-19はアンケート調査による各集落の平均震度と消火意志の関係図である。震度が強くなるに応じ火を消さなければと考える行動する人が急激に多くなることがわかる。震度III～IVの地域で消火意志が高い。それは中震程度までは冷静な判断ができることを示している。震度Vの強震になると平常心を失い火を消し忘れるのではないかと推察される。

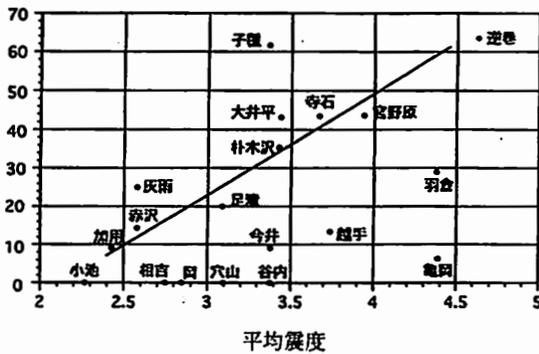
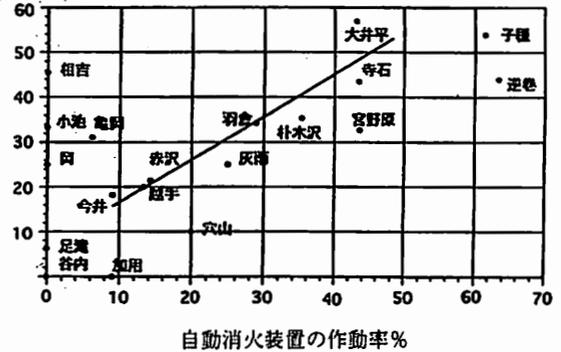
図-20 平均震度にたいする石油ストーブの自動消火装置の作動率 図-21 自動消火装置の作動率と消火意志との関係

石油ストーブの自動消火装置が作動した地帯は震度Vから震度IVの一部にわたっている。強い地震を感じると自動的に消火する石油ストーブの自動消火装置は一種の震度計とみなすことができる。各集落の平均震度を横軸にとり、縦軸に自動装置の作動率をとると、震度が大きくなれば自動消火が作動することが予想される（図-20）。震度V（強震）地帯では40～60%の石油ストーブの消火装置が作動した。震度IV（中震）地帯では20～10%の消火装置が作動した。最近の石油ストーブの自動装置がかなりの確率で作動していることがわかった。震度III（弱震）地帯では消火装置の30%前後が作動し、震度II（軽震）地帯でも作動するストーブもあった。かなりの自動消火装置が正常に作動しているが、しかし、1件でも火が発生すると予期せぬ災害に発展する可能性があるため、装置の改良や日頃の手入れが常に必要であろう。

図-21は自動消火装置の作動率と消火の意志の関係を示している。自動消火装置が作動することはその地点の震動が強かったためである。作動率が大きくなれば当然消火の気持ちは強くなるはずである。震央地区の逆巻・子種地区の作動率が60%を越しているのに消火の意志がそれほど強くなかった理由は、余りにも強い震度のために驚いて消火に配慮する余裕がなかったものと解釈できる。

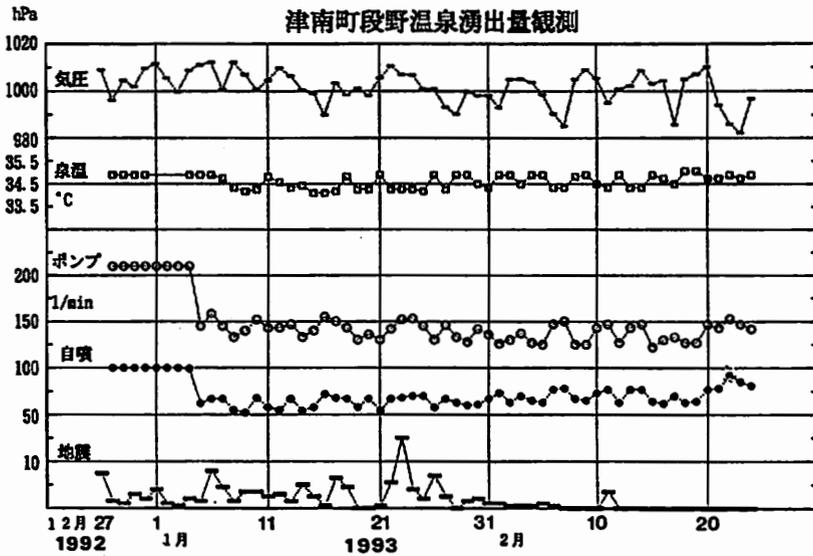
図-22 町営段野温泉の湧出量・泉温（午後4時測定）および日別地震頻度図
 気圧（午後4時）は十日町地域消防本部の観測資料による。

図-22は年末から2月末までの段野温泉の湧出量（自噴とポンプ揚湯）・泉温の測定である。気圧変化に応じて湧出量変動するので、図-23に気圧に対する自噴量の関係を示す。余震活動が静穏化した2月の基底湧出量を平常値とみなして平常自噴量直線を算出した（図-23の点線）。本震直後から1月4日までの湧出量は平常値をはるかに越えた変化である。強い余震の後に湧出量が増し、その地震の前に湧出量が低下している例があるが、観測期間が余りにも短いので信頼出きる規則性であるかどうかは今のところ分からない。

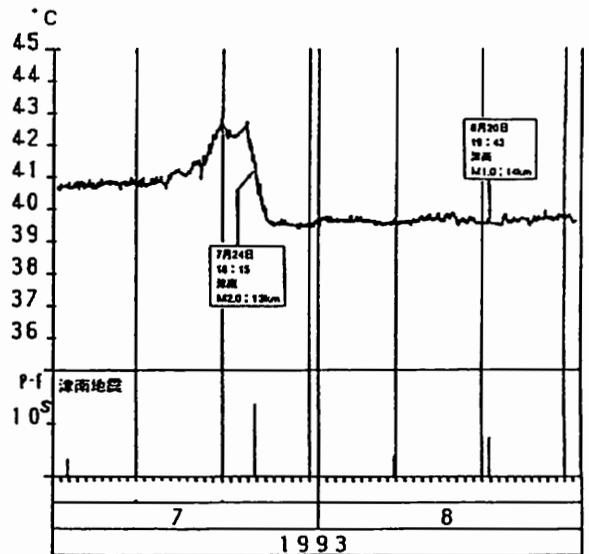
図-25 逆巻温泉の泉温異常と地震活動

図-25は中津川逆巻温泉川津屋旅館の源泉温度観測結果である。平成5年7月24日に発生した津南地区の小地震(M2)の発生11日から泉温の上昇が始まり、2℃上昇した。地震は泉温が低下し始め1日後に発生した。より小さな地震では泉温変化は観測されていない。

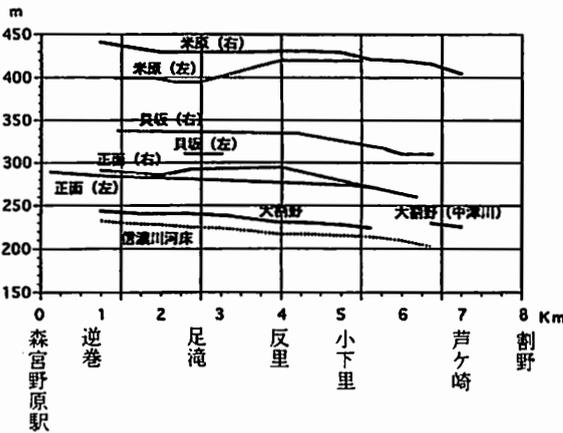
図-33 信濃川に沿う森宮野原から芦ヶ崎間の各河岸段丘の標高曲線

信濃川に沿い森宮野原駅から割野に到る区間の各段丘の変位を検討する。図-33は森宮野原駅から震央逆巻を経て芦ヶ崎にいたる信濃川沿いの各段丘面の標高曲線である。各段丘面において、信濃川沿いの浸食や崖崩れなどの影響が及んでいないと推定される段丘面標高をとった。大割野面は信濃川の河川勾配とほとんど同じ傾向を示すのに対し、正面面、貝坂面、米原面は、足滝付近から信濃川の河川勾配から離れ、反里（そり）付近では上流に向かって傾斜している。段丘の隆起量は古い段丘ほど大きくなり、米原面では数十mもの隆起になっている。

信濃川左岸の米原面、右岸の正面面の隆起が顕著である。信濃川の河床勾配と比較すると、各段丘面の傾斜が小さい。
