## 昭和59年長野西部地震による地震災害 —液状化による斜面崩壊—

Earthquake-disaster on Kiso-Ōtaki village of Nagano Prefecture in September

14, 1984 — on the problem of liquefaction —

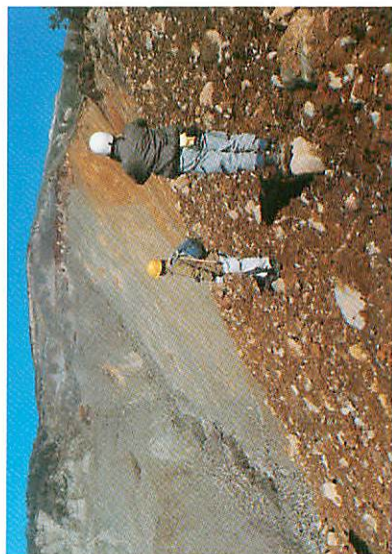
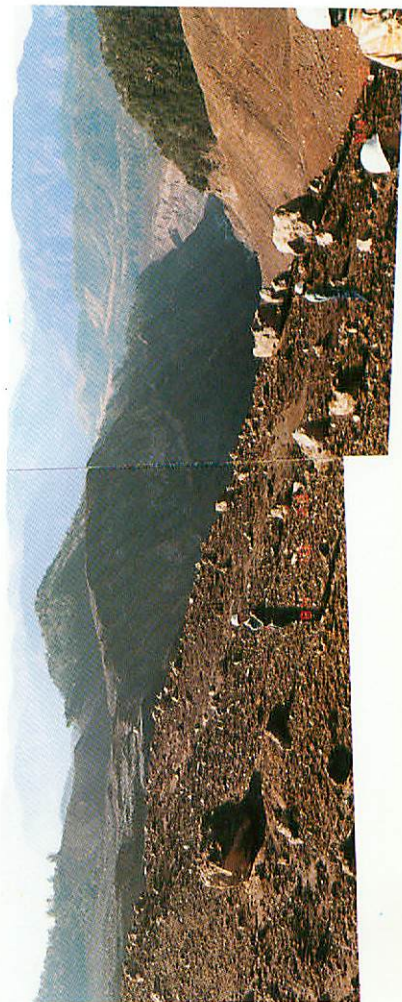
# 图版- II

酒井博士の見解によれば、崩壊部には、基盤の古生層がつくる王滝川側へ傾斜した沢状の古地形が発達し、これをおおっていた3万年前の火山灰層をはさむ段丘砂礫層が崩落したという。こうした断面は現在も残されている（図版一Ⅱ-3、4）。それは、20°位傾斜した古生層上面に対して、更新世中期の段丘礫層がアバットしている。この礫層の下部はpm-3Bとよぶ軽石層からなっており、この軽石層の上部は風成層であるため、傾斜する基盤上面をその傾斜なりにおおっている。風成の軽石層は1~2mの厚さを示し、風化して粘土化が著しい。また、軽石層の上にはローム層も重なっている。これらの火山灰層はすべて3万年前のものである。

こうして、地震動によって段丘礫層内の水圧が高まり、砂が液状化したため、支えを失った上方の段丘礫層が、挟在する火山灰層ともども崩壊したのであろう。このとき、基盤をおおう粘土化した軽石層は滑り台の役割を果たしたものとみられる（図版一Ⅱ-4）。

崩壊した冠頭部には、厚さ約7mの火山灰互層が発達しているが（図版一Ⅱ-5）、地表には、崩壊ないし、地すべりを引きおこした滑落部は露出しておらず、それは地下に埋れている。

地すべりの滑落部の露頭では見られない、さきの火山灰層の基底部のものと思われる、次のような火山灰層が、しばしば転倒したブロック内で見ることができた。それは、青味をおびたやや淘汰のよい砂質スコリア層である（図版一Ⅱ-6）。写真に示したように液状化した状況もみられる。多分、こうした地層が、地すべりを引きおこしたものと判断される。この付近の調査をされた酒井博士は、これらスコリア層は、更新統中部のものであるとしている。それは、この付近では、安山岩質溶岩層をおおっているとのことである。

おそらく、こうした溶岩層を主体とする岩体をおおっていた含水性の高いスコリア層が振動をうけて層内の水の間隙水圧が高まり、スコリア層が液状化したために、上位の火山灰層が支えを失って溶岩体上面を滑落したのであろう。

1. 前から存在していた古い崩壊部の展望（今回の崩壊原頭部の東側）
2. 今回の崩壊冠頭部の右手（図版—I—3）のD上方の側面に現れている崩壊時の水平條痕（垂直の條痕はその後の雨水によってついたもの）
3. 松越南西の道路部の崩壊地遠望  
川の左手遠方の住家直下が崩壊部
4. 3.の崩壊部を正面からみたもの  
人が歩いている斜面は、滑落面で、粘土化した降下軽石層が基盤の凸出部をおおっている。右手の水平の層が、崩壊した段丘堆積物（砂礫）で、基盤にぶつかっている状況がよく現れている。
5. 松越北北東、大又川支流の地すべり冠頭部
6. 転倒した崩積土の下底部をなす、灰色スコリア層——液状化し、流れた痕跡を残している——
