1978年5月18日妙高災害(1)—斜面崩壊について

青木 滋^{*1} 藤田至則^{*1} 霜鳥重雄^{*2}
島津光夫^{*3} 吉村尚久^{*3} 高浜信行^{*1}
早川嘉一^{*2} 北野 康^{*4} 鈴木幸治^{*1}

Cause of landslide occurred at Mt. Myōkō on 18th May, 1978

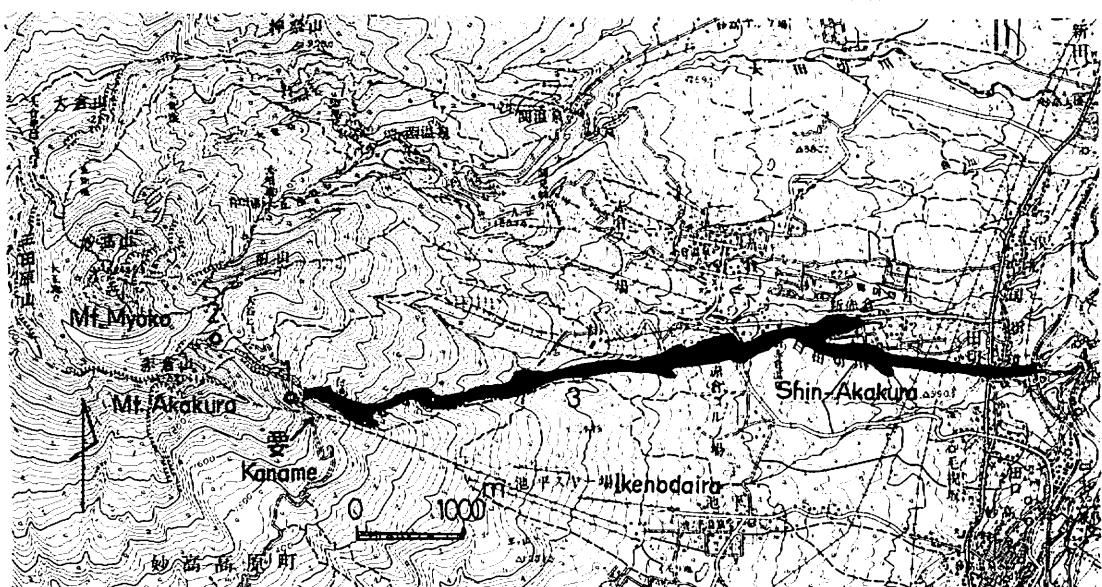
図-1 崩壊箇所位置図

今回崩壊した箇所は、妙高火山の外輪山のひとつ赤倉山(標高2,141.1m)の東側斜面で、標高は約1,600mである(図-1)。ここには、昭和44年に作られた作業用仮設道路(以下林道とよぶ)がとおっ

1 昭和53年5月18日崩壊箇所、2 昭和46年12月31日崩壊箇所、3 今回の土石流分布
(この地図は国土地理院発行の5万分の1地形図(妙高山)を使用したものである)

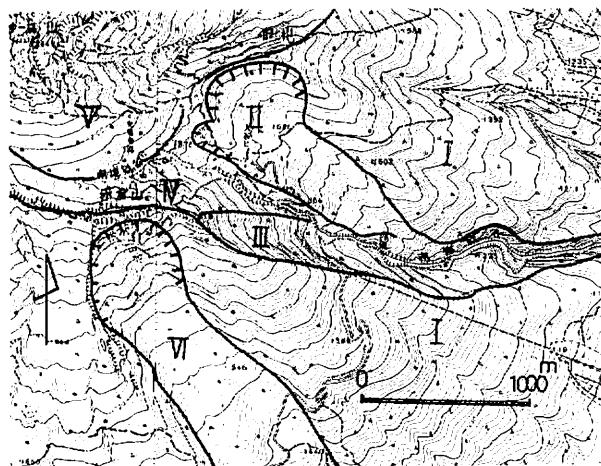
図-5 白田切川上流の地形区分

南地獄谷は、外輪山斜面（図-5のI）を下刻し、ほぼ東西に流下し、狭谷を形成している。左岸側には、前山（南側斜面の円弧状の急斜面（旧滑落崖））よりNW-S E方向のゆるやかな斜面（図-5のII）が発達し、数条の浅い谷で開析されている。この斜面には、後述する泥流または旧土石流堆積物が分布している。

南地獄谷の右岸側は、要地点（1,590m）から西方にのび、図上の2,018m地点（要山）から、第2白滝付近まで東方にのびる尾根にかこまれた巾広い支谷状の凹型斜面（図-5のIII）と赤倉山北側の斜面（図-5のIV）に大別される。今回の崩壊箇所は、前者に属する。空中写真によると凹型斜面には、東西に走る直線状の筋が2本観察され、小さな渓流である。

I 外輪山斜面, II 崩壊及び崩土斜面, III, IV 白田切川河谷斜面, V 中央火口丘, VI 爆裂火口と噴出物斜面
(この地図は、国土地理院発行の2万5千分の1地形図（赤倉、妙高山）を使用したものである)

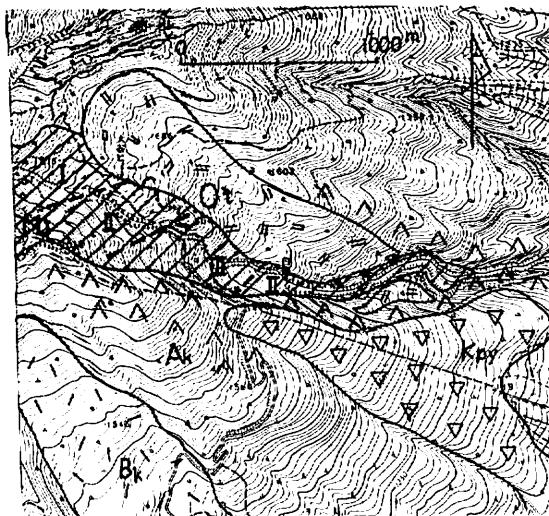
図-6 白田切川上流域地質図

MJ：南地獄谷熔岩類，Ak：赤倉山熔岩類，Kpy：要火碎流，Bk：爆裂火口土石流，Ot：大谷泥流変質分帶　I：明ばん石帶，II：カオリン帶，III：モンモリロナイト帶

示したように、下位より南地獄谷熔岩類、赤倉山熔岩類、要火碎流、大谷泥流、新期火山灰層および崖錐堆積物から構成されている。ただし、図-6では、新期火山灰層および崖錐堆積物を省略している。

調査地域は、変質鉱物によって、明ばん石帶、カオリン帶、モンモリロナイト帯に分帶される（図-6）。このような変質分帶は、岩手県松川や九州の大岳地熱地帯に広く認められるタイプで、酸性の熱水溶液による変質作用を反映したものである。分帶は、溶液の化学的性質の変化によって生じたものである。

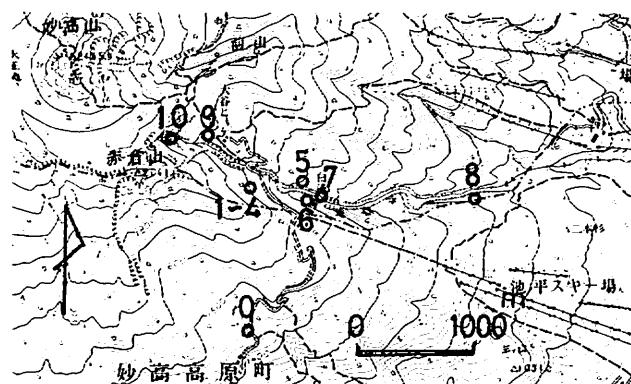
図-7 採水地点

崩壊地を中心として、白田切川沿いの地下水の存在状態を地質との関係でまとめてみると、次のとおりである（図-7）。なお、崩壊地については後でのべる。

南地獄谷熔岩類の角礫凝灰岩の穴状の割れ目や（図-7 No.4），赤倉山熔岩類の熔岩の割れ目あるいは熔岩層の基底（図-7のNo.8）から湧出している。

左岸側において数箇所から湧出している（図-7のNo.5）。地下水は、泥流の下部あるいは基岩の南地獄谷熔岩類との境界付近から湧出する。

崩壊斜面の白田切川右岸側の崖錐斜面下部から湧出する（図-7のNo.6）。赤倉山南側の爆裂火口内（図-5のⅥ地区）より流下する表流水も、湧出点は確認できなかったが、火口内の崖錐からの湧出水と考えられる。

温泉（図-7のNo.10）と大谷ヒュッテ付近の湧水（図-7のNo.9）がまとめられたが、後者については、地質との関係は不明である。

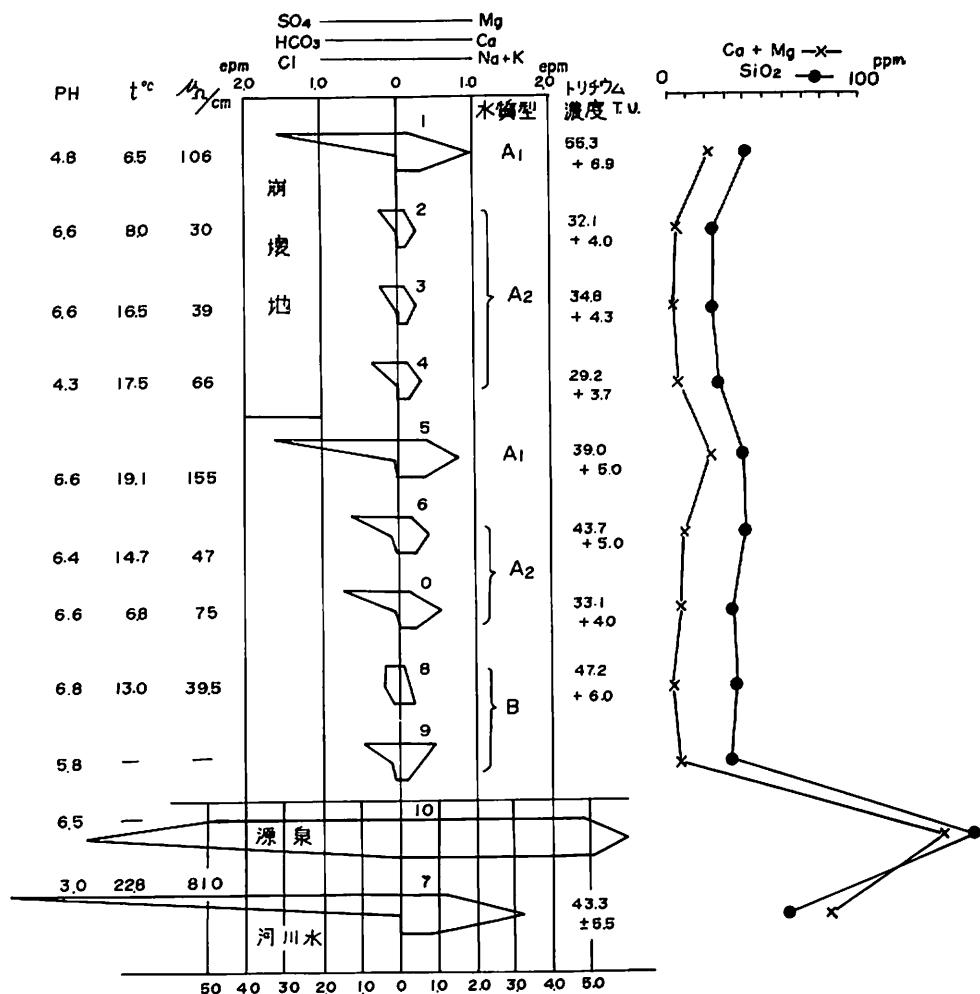
図-8 湧水・河川水・源泉(温泉)の水質を示すヘキサダイアグラムと主要分析値

図-8に示したヘキサダイヤグラムによると、温泉源、河川水をのぞくこの付近の地下水は、A型、B型に大別され、A型はA₁型、A₂型に区分される。これらの型と上記の地質との関係は次のとおりである。

地下水の水質分析結果およびトリチウム濃度は、表-1に示した。水質については、図-8のヘキサダイアグラムから、2型の地下水系に大別され、それぞれ、1次崩壊斜面の湧水と、2次崩壊面の湧水に対応する。前者は、後者にくらべて水温が低く、pHがより酸性で、電気電導度が大きく、SO₄²⁻、SiO₂⁻、Ca+Mgの含有量が多い。前にのべた白田切川流域の地下水とくらべると、大谷泥流の地下水の型(A₁型)に類似する。2次崩壊面の地下水は、一部変質のいちじるしい基岩上の湧水で酸性を示すもの(No.4)があるが、水質型は、いずれも類似し、白田切川流域の崖錐堆積物の地下水(A₂型)に類似する。
