2007年新潟県中越沖地震の被災事例で確認された地盤改良土の耐液化性能

森井俊広*・西野信之

新大農研報, 60(2):147-153, 2008

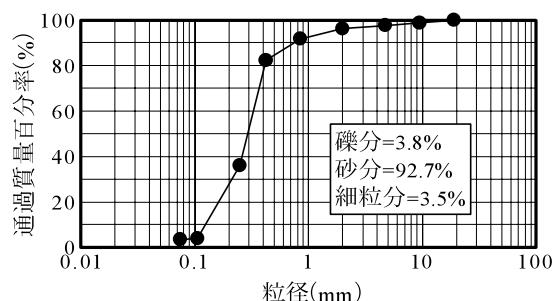
図 6. 埋戻しに用いられてきた荒浜砂の粒度

用いられてきた。図6は、荒浜砂の粒径加積曲線の一例である。細粒分、礫分がともに5%以下であり、土の工学的分類体系によると砂(S)に分類される。道路橋示方書(日本道路協会、2002)に準拠して、これらの粒度条件ならびに既往のボーリング調査結果にもとづき、代表地点における液状化に対する抵抗率 F_L の分布を求めると、図7のようになる。 F_L の算出にあたって、レベル2地震動を想定し、かつプレート境界型と内陸直下型の2タイプの地震を考慮している。平均的な地下水位がGL-1.2m程度、管路の埋設深さは1.8m前後であるから、図7より、埋め戻し地盤の F_L は1以下となり、容易に液状化する可能性をもっていたことが分かる。
