2003年宮城県北部の地震により被災した鹿島台小学校RC造校舎の耐震性能と地震動との関係

Seismic Performance of Kashimadai Primary School Buildings Damaged by Northern Miyagi Pref. Earthquake, 2003

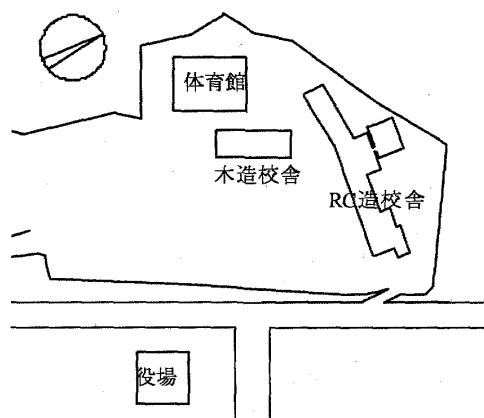
図1 鹿島台小学校建物配置図

2003年7月に発生した宮城県北部の地震の震源から北西約10kmの位置する鹿島台小学校では、RC造校舎に小破の被害が生じた⁽¹⁾。敷地は西側が高く東側へ傾斜しており、丘陵地と平野の境界部分にあたり。平野側に隣接する鹿島台町役場では、計測震度6弱、最大加速度1605cm/secが観測されている。RC造建物と耐震性能と地震動強さとの関係を検討した。
