2004年新潟県中越地震における耐震補強したRC造建築物の被害

Damage of a Strengthened R/C Building during the 2004 Mid Niigata prefecture Earthquake

2004年新潟県中越地震において、被害を受けた耐震補強した片廊下型のRC造校舎の被害と耐震性能の関係について報告している。この校舎は、旧耐震設計法で設計され、2004年に一部耐震補強を行っている。補強していない廊下側の壁柱は損傷度Vの被害を受け、補強が完了していた部材は軽微な被害であった。現状の1、2階の耐震性能指標は0.71、0.58となっており、耐震補強が十分でなかった。本校舎の耐震性能の不足のために地震により被害を与えたと考えられる。

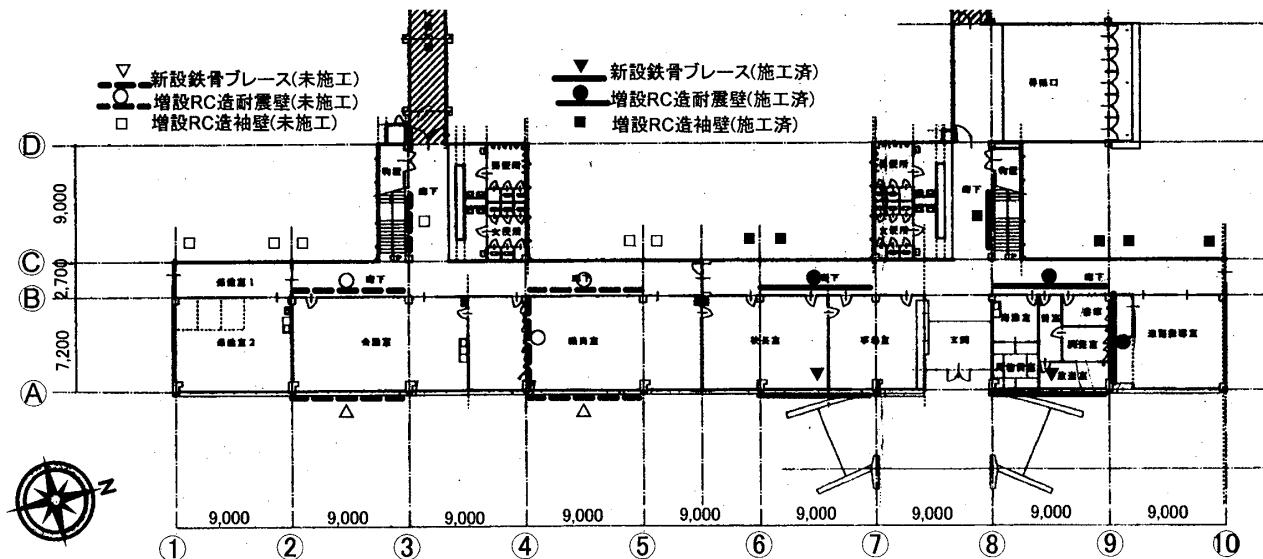
図-1 対象建物の1階平面図

骨K型プレース、増設RC造開口耐震壁及び増設RC造袖壁となっており、設置箇所は図-1に示した通りである。なお、現在補強が完了している箇所は図中の塗潰した部分である。6通りから10通りの間では、耐震補強が完了していた。写真-1は新設鉄骨K型プレースによる補強状況を示している。このプレースは既存RC造腰壁と梁下端の間に設けられている。
