7・13水害の農地被災

生産環境科学科 中野俊郎
自然科学研究科 稲葉一成

7.13水害で新潟県中越地区の三条市、中之島町の水田面および長岡市八丁潟に土砂堆積や湛水被害をもたらした。五十嵐川や刈谷田川では安全に流下させられるだけの川幅が無いために、猿橋川では堤防高さが低い箇所、破堤した。土砂の堆積による農地被災もあるが、同時に湛水による農作物被災が多い。砂礫とシルトの堆積範囲は検土杖と直定規と50m巻尺で調べた。土の粒度組成を調べるために、沈降分析試験と土の密度試験を行った。堆積土の乾燥体積を求めるのに必要な三相分布を調べるために、実容積試験を行った。これらの結果から、破堤した堆積状況の把握に努めた。

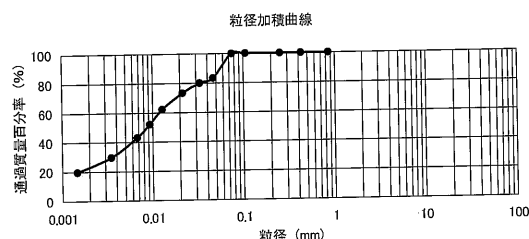
図2-2の⑤⑥⑦⑧地点では堆積厚さが少ないことから、破堤して流亡した砂礫の大部分は、破堤箇所直下に堆積し、シルトは北陸自動車道・与板・中之島線・スーパーmaruiで囲まれた農道面上に堆積したため、これより下流域にある大沼排水機場までの間の農道面上に堆積した土は少ない。大沼排水機場⑧付近では、僅かに水田面の縁に堆積土が見られる程度で、緊急に中之島川の堤を破り懸濁水を刈谷田川へ流した効果があったと考えられる。

試料番号 北陸自動車道とmaruiおよび与板中之島県道に (深さ) 囲まれた水田面上の堆積土							
粒径mm	通過質量百分率%	粒径mm	通過質量百分率%	種類分 %			
75		75		中砂分 %	0		
53		53		細砂分 %	0		
37.5		37.5		中砂分 %	0.0		
26.5		26.5		細砂分 %	0.0		
19		19		シルト分 %	0.1		
9.5		9.5		シルト分 %	63.5		
4.75		4.75		粘土分 %	36.4		
2		2		2mmより大きい通過質量百分率 %	100		
0.85	100.0	0.85		475μmより大きい通過質量百分率 %	100.0		
0.425	100.0	0.425		75μmより大きい通過質量百分率 %	99.9		
0.25	100.0	0.25		最大粒径 mm	0.85		
0.106	100.0	0.106		80%粒径 D ₈₀ mm	0.013		
0.075	99.9	0.075		50%粒径 D ₅₀ mm	0.0035		
0.04602	83.3			10%粒径 D ₁₀ mm	0.0001		
0.03292	80.0			均等係数 U _c	130		
0.02129	73.3			曲率係数 U _c	9.423076923		
0.01273	62.1			土粒子の密度 ρ _s g/cm ³	2.630		
0.00827	52.0			使用した分散剤	ヘキサメチル酸水溶液		
0.00672	43.1			溶液濃度、溶液添加量	10ml		
0.00348	29.7						
0.00146	19.7

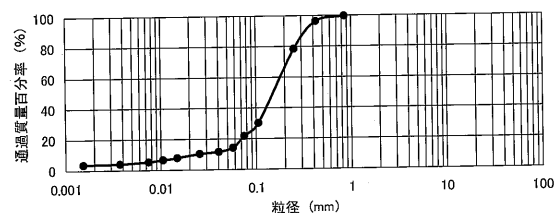
調査件名 猿橋川破堤箇所から200m地点 試験年月日 2004年10月10日
試験者 中野俊郎・稲葉一成

破堤には至らなかったが堤防の天場の地盤高が低い箇所では僅かに越流した。破堤箇所も低く、浦瀬川が合流する直下流部での合流点では破堤せず、堤防高さの低い箇所から越流して、砂礫が流出している（図3-1）。砂礫が堆積した範囲は堤防方向50m、直角方向200mで、浦瀬川底の堆積砂礫が運搬されたと推定される。礫よりも限界掃流力が小さい力で運搬されるシルトは、広範囲に堆積している（図3-2）（表3-1）。

浦瀬川上流から一気に流出運搬された礫なのか、浦瀬川底に堆積していた礫なのかは不明だが、浦瀬川から供給された礫が猿橋川に運搬されたと推定される。浦瀬川が猿橋川に合流する地点から、500m下流の左岸堤防が決壊した。流出して堆積した砂礫の乾燥土体積量は、実容積試験から土体積割合が30%であることから1297 m^3 である。シルトや粘性土が堆積した範囲は広く、乾燥土体積量は4690 m^3 である。破堤箇所天場標高が60cmほど低いために、合流地点から最も近い標高の低い箇所で破堤した。合流地点では破堤していないことから、猿橋川天場の低い箇所を嵩上げする必要がある。

破堤箇所上部の猿橋川で小規模に越流した箇所の堤防の標高が低くなっているせいであるが、越流した流出土砂量は少ない。猿橋川堤防が低くなっている箇所の嵩上げが必要である。猿橋川上流からの流出土砂量も流出水量も少なかったが、浦瀬川からの流出土砂量も流出水量が多いために、合流地点で破堤したと考えられる。
