2004・7・13 新潟水害から治水のあり方を考える

大熊 孝

新潟大学自然科学系・工学部・教授

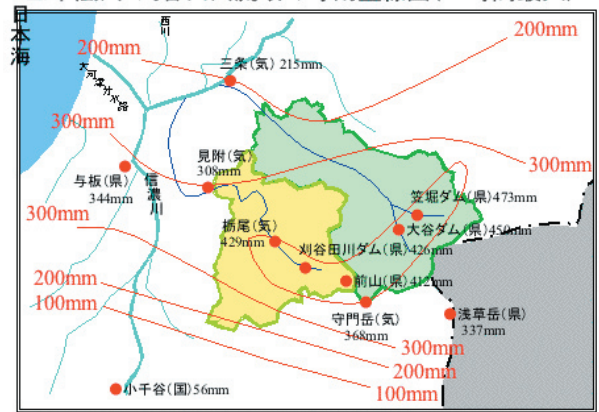
図1 五十嵐川・刈谷田川流域の等雨量線図（24時間最大）（出典：新潟県提供）

平成16年7月13日、新潟県下の五十嵐川（流域面積約310km²）と刈谷田川（同約240km²）の流域を中心として集中豪雨があり、両河川とも大洪水が発生、各所で越流や破堤があり、三条市と中之島町を中心に、死者15人、全壊家屋30棟・半壊家屋129棟、床上浸水家屋7200棟・床下浸水家屋6332棟、非住家（公共施設等）被害6900棟、氾濫面積約53km²の大きな水害が発生した¹⁾（図1参照）。降雨状況は、24時間で400mmを超え、時間雨量でも笠堀ダム地点では13日7時～8時に71mm、8時～9時に73mmと猛烈な雨が続いた（図2参照）。この降雨規模は、確率評価した場合、200年から300年に1度の確率になるとのことである²⁾。

※24時間の降雨の期間は、観測所により異なるが、概ね7月13日の1:00～24:00である。
