# 建築構造物の被害

加藤大介・土井希祐・中村友紀子

新潟大学工学部 建設学科 建築学コース

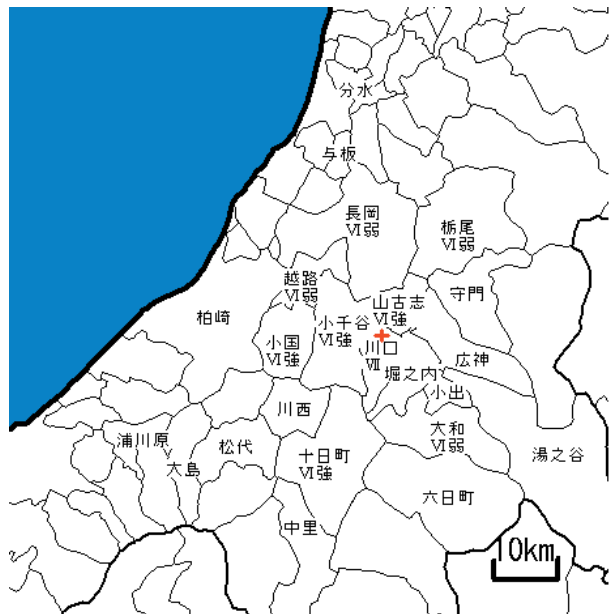
図1 調査地域と計測震度

2004年10月23日に発生した新潟県中越地震では、川口町の震度7を始め多くの観測点で大きな震度を記録した。図1に調査地域と主な観測点の計測震度を示す。本報告では、建築物の被害として、はじめに地震動の各指標を示し、鉄筋コンクリート造建物および鉄骨造建物の被害調査結果、ある地域内のすべての建物を調査する悉皆調査結果を報告する。

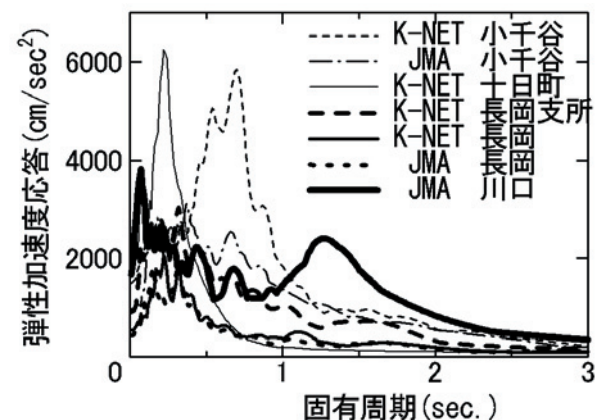
図2 加速度応答スペクトル

気象庁観測点及び震度計、防災科学技術研究所K-NET, KiK-net 観測点の波形記録の加速度応答スペクトルを図2に示す。建物の多くは固有周期が0.2～0.5秒程度であり、被害に影響を及ぼす周期はその3～4倍程度と考えられている。加速度応答スペクトルをみると短周期側が非常に大きいが、周期1～2秒では小さい地震動もあることがわかる。このことが、建物被害が計測震度や最大加速度の大きさ程には、被害が大きくなかった地区もあったと考えられる。

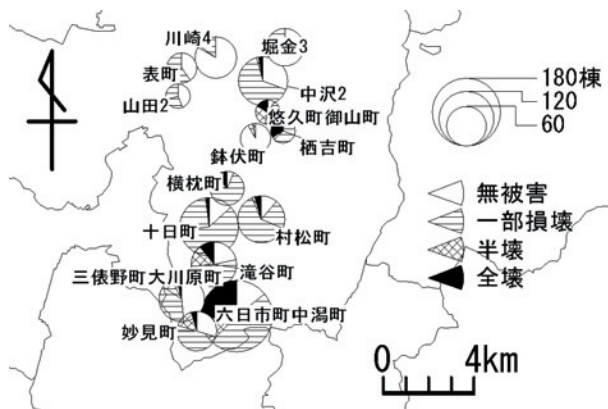
図3 各地域の被害率

調査地域は応急危険度判定が実施された町を中心に選定した。調査棟数は 1072 棟である。図 3 に示した被害率とあわせて調査地域と調査建物棟数を示す。調査区域は各町全域ではないが、可能な限りその地域の被害程度の平均的な範囲とし、算定される被害率はその町の被害と食い違いが起きないように選択し調査した。ただし、栖吉、悠久、御山などでは非常に限られた範囲となっている。

調査結果を表1、図3に示す。図3中の円グラフは、円の大きさが調査棟数に比例している。六日市町・中瀧町、三俵野町・大川原町、悠久町・御山町は、境界線が入り組んでおり連続した住宅地となっている事等の理由であわせて示した。

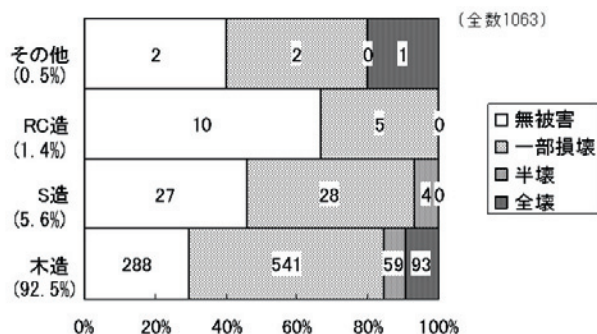
図4 構造種別ごとの被害率

図4に構造種別ごとの被害率を示す。鉄骨造(S造)、鉄筋コンクリート造(RC造)では全壊はなく、被害率も低かった。しかし、S造、RC造ともに木造と比較して絶対数が非常に少ないことに注意が必要である。
