# 木造住宅の被害

## —川口町田麦山地区および栃尾市の被害状況—

中村 昇  
新潟大学農学部

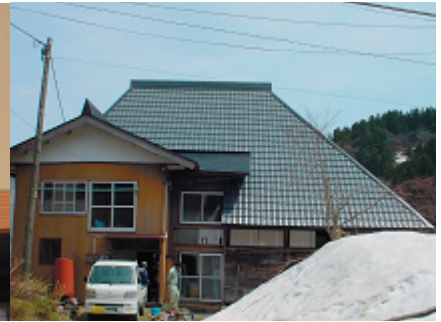
写真.17 調査住宅 No.1

住宅 No.	築年数	変形角(rad)	被害状況
1	100年以上(旧養蚕農家)	1/20	大破
2	60年(旧養蚕農家)	1/100	中破
3	110年	1/57	軽微
4	不明(旧養蚕農家)	—	中破
5	不明	1/17	大破
6	不明	1/14	大破

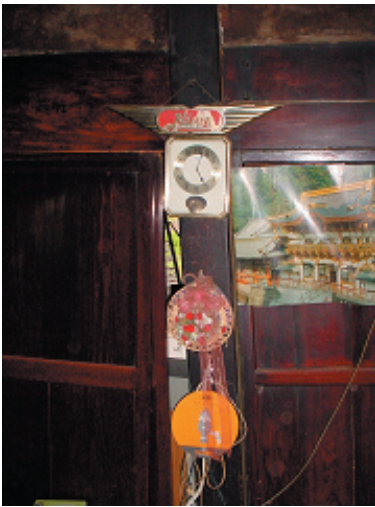
写真.27 貫構造 (No.6)

伝統構法住宅は、貫構造(写真.26)や込み栓(写真.27)などの接合部から成り立っている。田麦山地区における在来構法住宅に比べ、ほぞが長く、抜け落ちていなかったことが、今回の調査住宅が変形角が大きい割に倒壊しなかった理由と考えられる。しかし、かなり大きな応力が生じ、柱が割れたり、折れたりしていた(写真.28)。また、改修にはかなり費用がかかるため、補強していた住宅もあった(写真.29)。しかし、安易な補強は逆に補強した部分を強くするために、応力が集中し、今後の余震などで破損する危険性もあり、十分注意する必要がある。
