見附市街地における建物の被害と地盤の関係

坂東和郎・齋藤浩之・浦山智晴*

*株式会社興和 企画開発室 〒950-8565 新潟市新光町6番地1

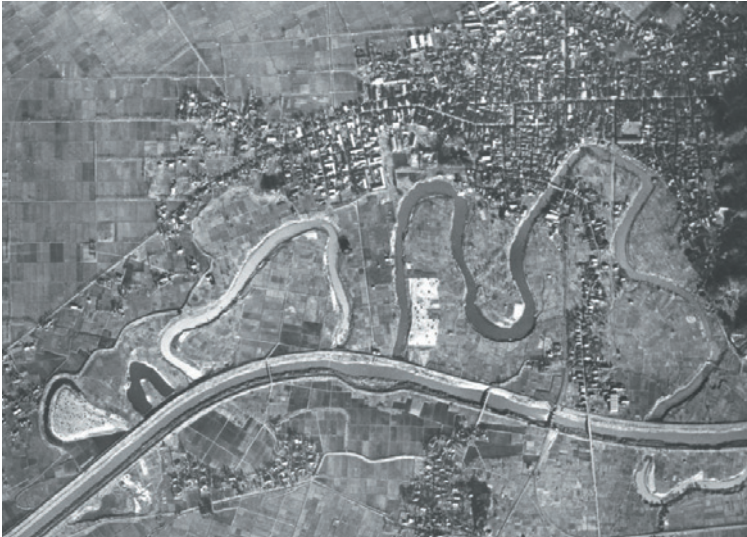
第12図. 1948年の見附市街地
1948年12月9日米軍撮影の空中写真

刈谷田川は暴れ川で知られ、明治年間だけで40回を超える破堤があったと記録されています。そのため、1919年（大正8年）から1941年（昭和16年）にかけて河川改修が行われ現在の河道に変更されています²⁾。その後、かつての刈谷田川（ここでは以降、旧河道といいます）は次第に埋め立てられ、現在ではほとんどが市街地の地下に埋まっています。下の2枚の写真は、1948年と2004年の地震後に撮影された見附市街地の空中写真です。旧河道の上に市街地が広がっているようすがよくわかります（第12図、第13図）。

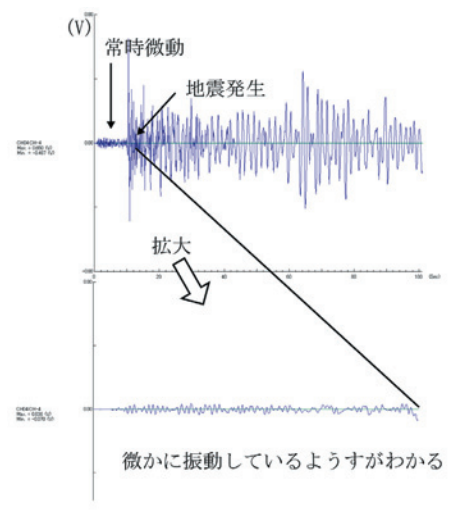
第 24 図. 地震記録と常時微動

まず、地盤の揺れ方についてですが、実は、地震が起きていないときでも地盤は常に、そして微かに揺れているのです。第24図はある地震発生前後の波形データですが、地震発生の前も振動しているようすがわかります。この揺れは常時微動といわれます。常時微動は、測定される場所によりその揺れ方が異なり、地盤の固いところでは小刻みに小さく揺れ、逆に地盤の軟らかいところではゆったりと大きく揺れます。つまり、地盤の固い

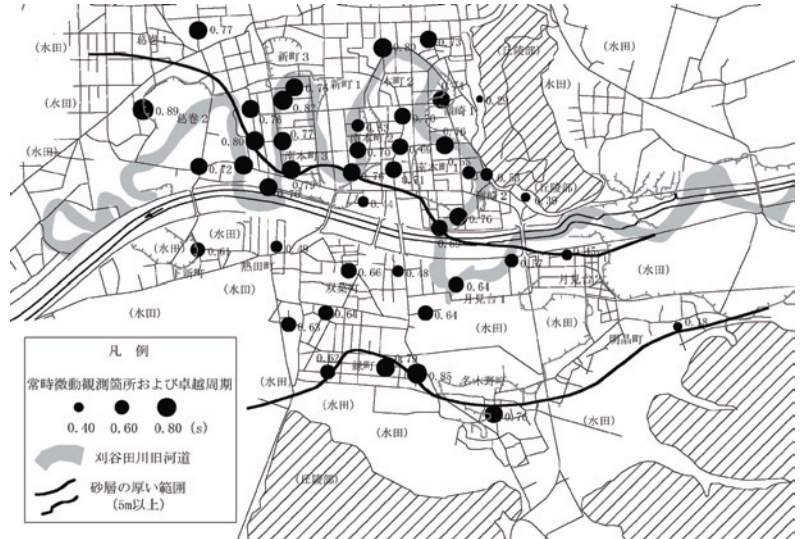
第 25 図. 地盤の卓越周期と厚い砂層の分布範囲

見附市街地で常時微動観測を行った結果を見ると、地盤の卓越周期は約0.2～0.9秒の範囲にあり、粘土層の厚い範囲では0.7～0.9秒、砂層の厚い範囲では0.4～0.7秒となっています（第25図、第26図）。そして、瓦屋根への被害との関係について見ると、被害の多い地域は、厚い砂層が分布する比較的固い地盤であるために、卓越周期が家屋の固有周期と重なる範囲を持ち、建物と地盤の共振が起きたと見ることができます。一方、被害の少ない地域は、厚い粘土層が分布する比較的軟らかい地盤であるために、卓越周期が家屋の固有周期に比べて長く、共振が起きなかったと見ることができます。
