中越地震による斜面災害と融雪の影響について

丸井英明*・渡部直喜*・川邊 洋**・権田 豊**

*新潟大学積雪地域災害研究センター・**新潟大学農学部

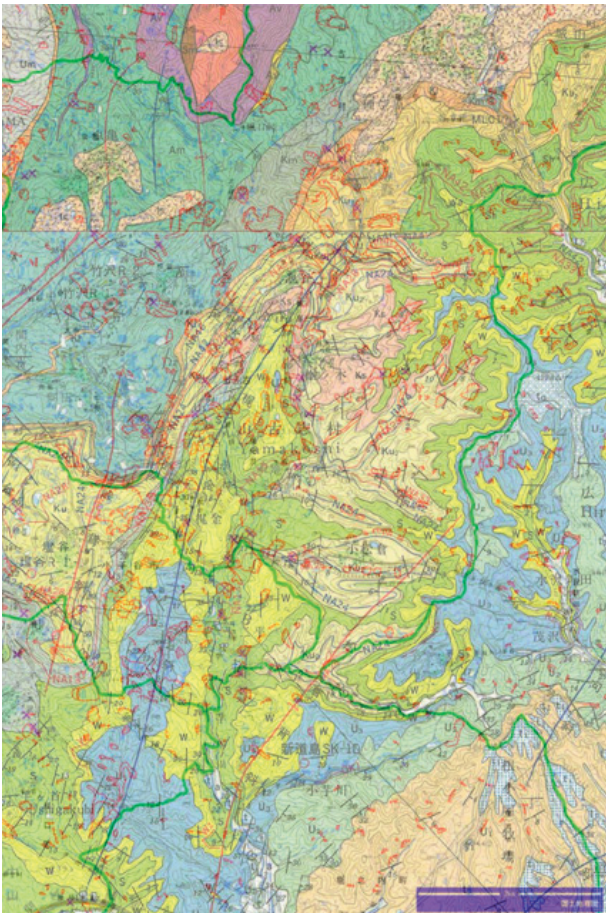
図-3 褶曲軸と地すべり・斜面崩壊分布状況 資料出典:5万分の1地質図幅「長岡」,地質調査所;5万分の1地質図幅「小千谷」,地質調査所;中越地震災害状況図,国土地理院

山古志村をはじめとする斜面崩壊・地すべりの多発地域は、北北東-南南西方向に連なる、標高400～700mの東山丘陵に位置する。同丘陵は主として新第三紀鮮新世～第四紀更新世の地層からなり、岩質は砂岩、泥岩、砂岩泥岩互層を主体とする。この地域は活褶曲が卓越する地域であり、地質構造は北北東-南南西方向に並行する幾つかの背斜軸と向斜軸に規定され、地層は大局的には同方向の走向を示している。褶曲軸は西から東に向かって約1kmの間隔で、東山背斜、金比羅向斜、峠背斜、梶金向斜、小松倉背斜の順で配列している。図-3は国土地理院の作成した中越地震による斜面崩壊等の分布図を地質調査所による5万分の1地質図に重ね合わせたものである。斜面崩壊・地すべりが芋川流域、特に梶金向斜の両翼で多発している状況が見られる。

元々、地すべり指定地の多い泥質岩分布域である虫亀地域等よりも、砂質岩分布域である芋川流域の方が斜面崩壊・地すべりの発生が顕著であった。今回の中越地震によって砂質地盤の領域で斜面崩壊・地すべりが多発したことは地震による斜面崩壊・地すべりの発生機構を考える上で重要な要素であると考えられる。

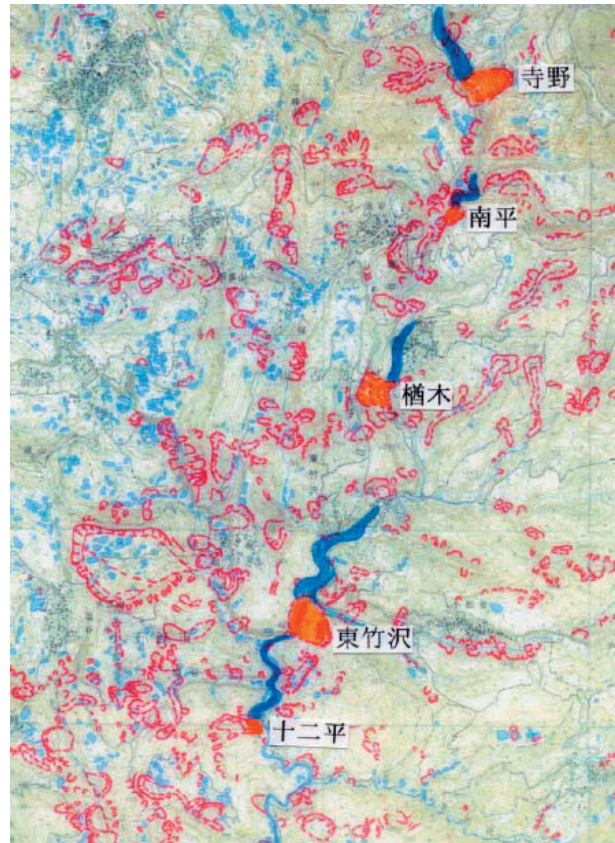
図-4 芋川流域で発生した地すべり・斜面崩壊並びに河道閉塞の分布状況(朝日航洋撮影画像に基づき八木山形大教授が判読)

芋川流域は山古志村のかかなりの面積を占めており,流域面積約38km²,最高標高680m,最低標高75mで,魚野川に合流する。流路長は約16km,平均河床勾配は約1/70である。斜面崩壊や地すべりの崩落土砂による河道閉塞は芋川流域全体では本流,支流をあわせて50箇所以上で形成されており,その内本流に関しては主要なものは5箇所である。上流から,寺野,南平,檜木,東竹沢,十二平の各地区に形成されている。その内,規模の点から特に重要なものは,東竹沢地区と寺野地区のものである。図-4に芋川流域における斜面崩壊・地すべり及び主要な河道閉塞箇所を示す。河道閉塞の規模や形態は様々である。全般的には,小規模な崩壊による閉塞箇所では比較的速やかに自然決壊が生じているが,大規模な地すべりによる閉塞箇所は容易には決壊していない。

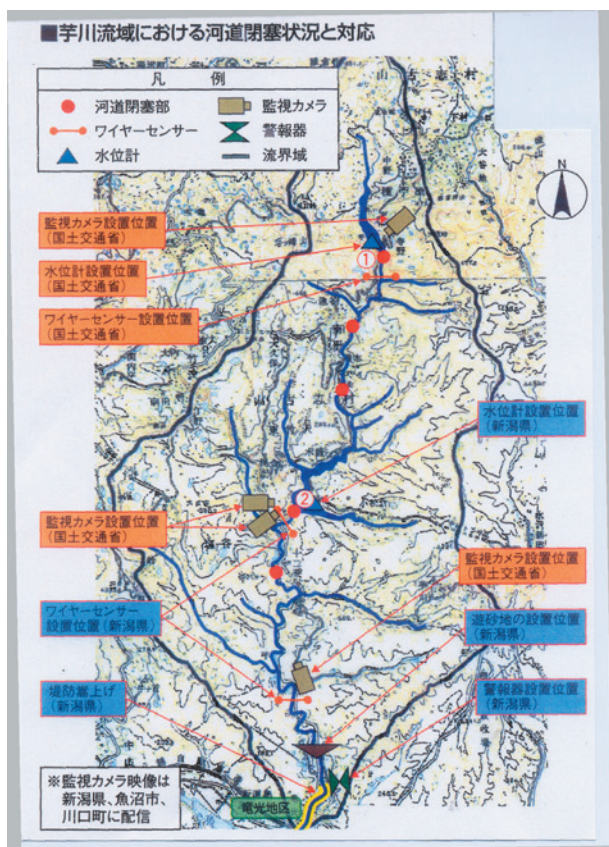
図 - 5 芋川流域における監視・計測体制. 寺野地区並びに東竹沢地区においては、監視カメラ、貯水池水位計、土石流検知センサーが設置された。(北陸地方整備局資料による。)

緊急対策と並行して、可能性は小さいと判断されたが、地すべりダムが万一決壊した場合に備えて、監視・計測体制が整備された（図-5）。一つは、下流の竜光集落の住民の安全確保のためのものである。そのため、東竹沢地区直下流に土石流検知センサ-並びに監視カメラを設置すると共に、上流側には水位計を設置し、警戒避難体制が整備された。今一つは、工事中の安全確保のためのものである。そのため、寺野地区においても土石流検知センサ-が設置された。また、地すべり土塊の再移動の可能性に対処するために、寺野・東竹沢両地区において、地すべりの監視・計測を目的として伸縮計並びに傾斜計が設置された。
