兵庫県南部地震後の

斜面危険箇所調査に携わって

本間 浩幸*

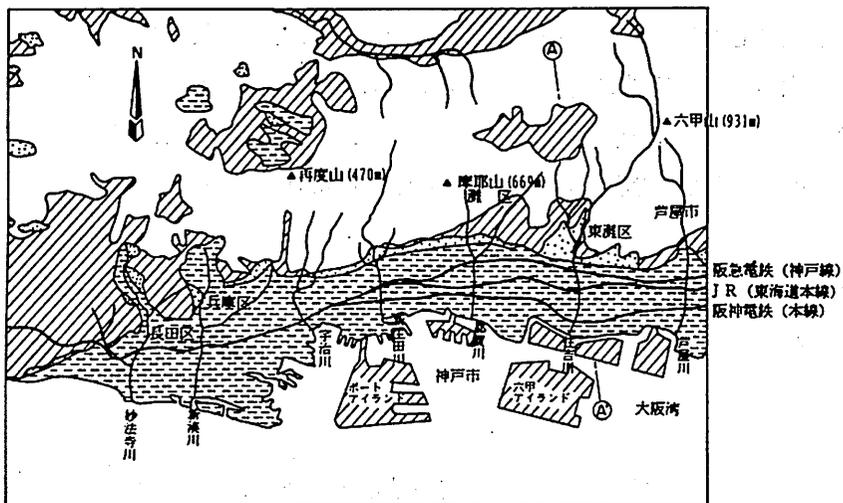
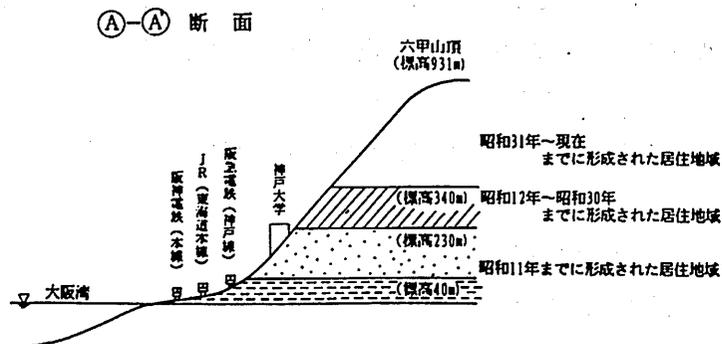
図-1 六甲山麓の宅地の動向

- 昭和11年までに形成された居住地域
- 昭和12年～昭和30年までに形成された居住地域
- 昭和31年～現在までに形成された居住地域

ここで、六甲山麓の宅地の動向をみると、次項の図-1に示すように、昭和11年頃までの宅地は標高40m位までの扇状地に位置していたが、その後昭和12年から昭和30年では山麓の標高230m付近にまで広がっている。さらに昭和31年以降では標高340m付近にまで至っている。
