在郷町吉田における歴史的建造物の残存状況および建築特性

Remaining Condition and Characteristic of Historic Building in YOSHIDA Traditional Country Town

本研究は新潟県燕市吉田町における歴史的建造物および建築特性を明らかにすることを目的とする。対象地内において全建造物を外観から調査し、分析していく。本研究の対象地において全建造物数 982 棟を確認し、234 棟を歴史的建造物と推定した。全体の残存率は 23% であった。形態については竪屋二階建て、竪屋平屋、横屋・丁字二階建てに分類でき、9 割が竪屋二階建てであった。また、京都や村上で見られる縦長横屋はみられなかった。

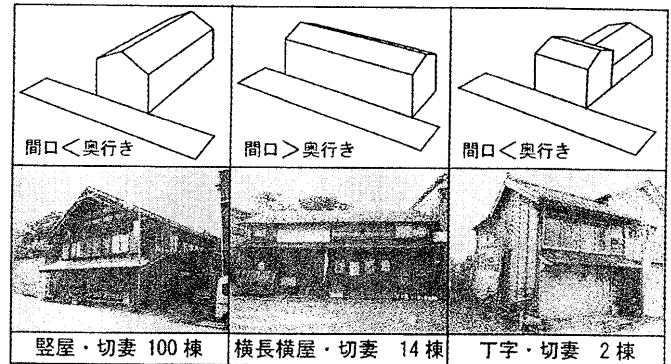
図4 吉田に見られる町屋の建築形態

歴史的建造物は、町屋・136棟、長屋・3棟、屋敷・4棟、寺院・神社、12棟、土蔵・小屋・60棟に分類できた。町屋の建築形態は、縦屋・120棟、横長横屋・14棟、縦長横屋・0棟、丁字・2棟に分類でき、縦屋が約9割を占めた。(図3、4) 屋根についても見てみると、ほとんどが切妻屋根であり、切妻縦屋の町屋が吉田町の特徴といえる。また、京都や村上で見られる縦長横屋は一棟も見られなかった。

歴史的建造物をファサードによって分類すると、縦屋二階建て・119棟、縦屋平屋建て・1棟、横屋二階建て・7棟、丁字二階建て・2棟の主要四種類に分類できた。縦屋についてはさらに、前面に雁木が付くもの、前下屋が付くものに分けられた。縦屋二階建てが最も棟数が多く、全域に分布していた。横屋二階、平屋建てについては、街道沿い、小路沿いではほとんど見られず、裏通りに多く見られた。丁字については、街道沿いに、小路沿いにそれぞれ一棟ずつ確認できた。

さらに町屋は「堅屋」120棟、88%、「丁字」2棟、1.5%、「横長横屋」14棟、10.5%に分類でき、ほとんどの町屋が堅屋である。また、横屋は、横長横屋しか見られず、村上や京都見られる縦長の横屋は一棟も見られなかった。

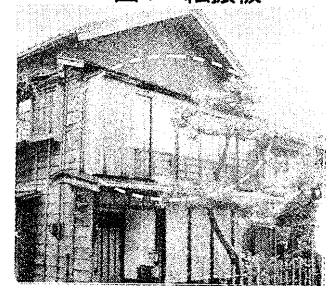
図9 張り出し二階

「張り出し二階」(図9)は広く調査範囲内全域に分布しており、堅屋、丁字に多く見られた。戸袋とセットになっている場合が多い。

(5) 歴史的建造物、特に町屋の意匠に関しては、せがい造りや張り出し二階、窓付き雨戸、ガラス雨戸、戸袋、絵振板、なまず、などが挙げられる。せがい造りは丁字、横屋に見られ、張り出し二階、なまずは堅屋に、窓付き
