1993年7月12日北海道南西沖地震による 地盤災害—特に地盤の液状化災害（概報）

まえがき

筆者ら(茅原・山田)は7月27日～30日の4日間、本島南西部の地震被害—主に液状化被害—の調査を行った。自動車による走行距離は約1,200kmであった。

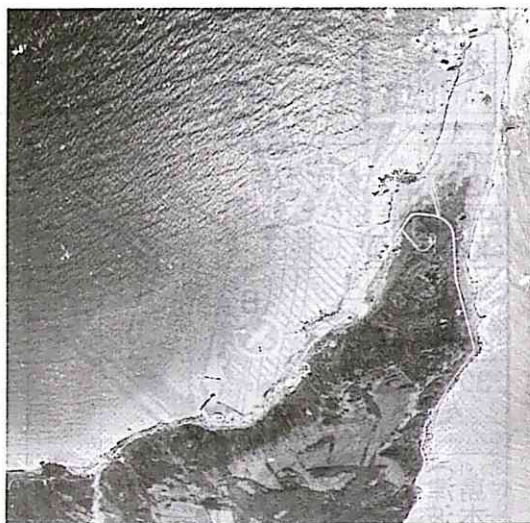
図-14-2 奥尻島稲穂地区の津波被害（アジア航測による）

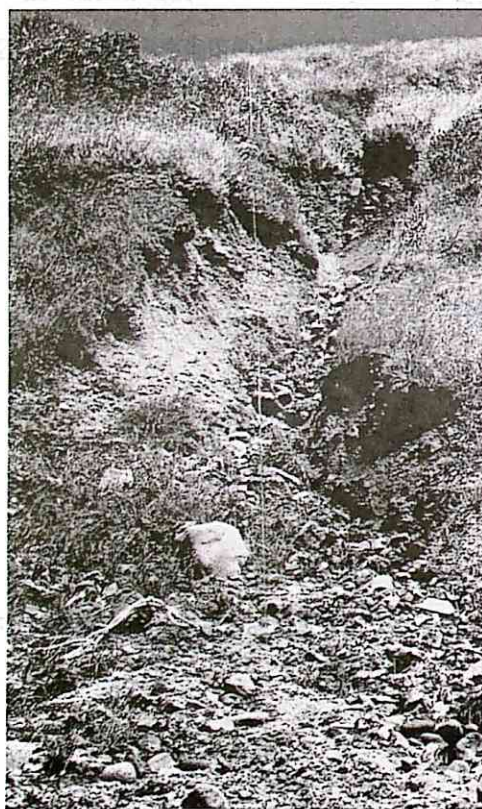
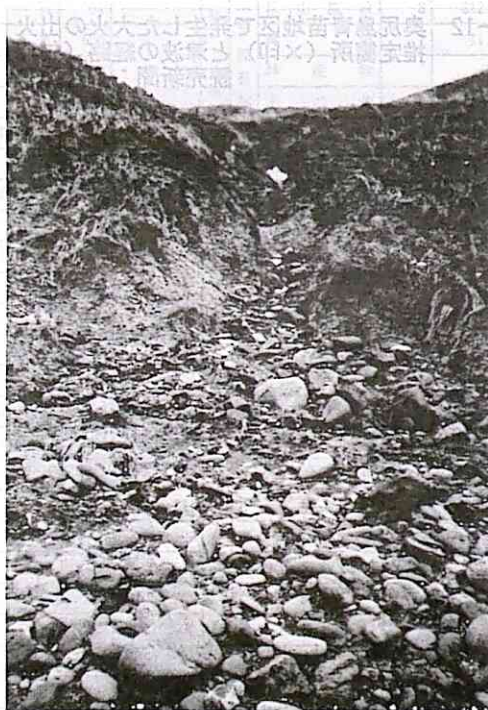
図-15 藻内地区における津波前後の地形変化（礫の変化に注意）（アジア航測による）

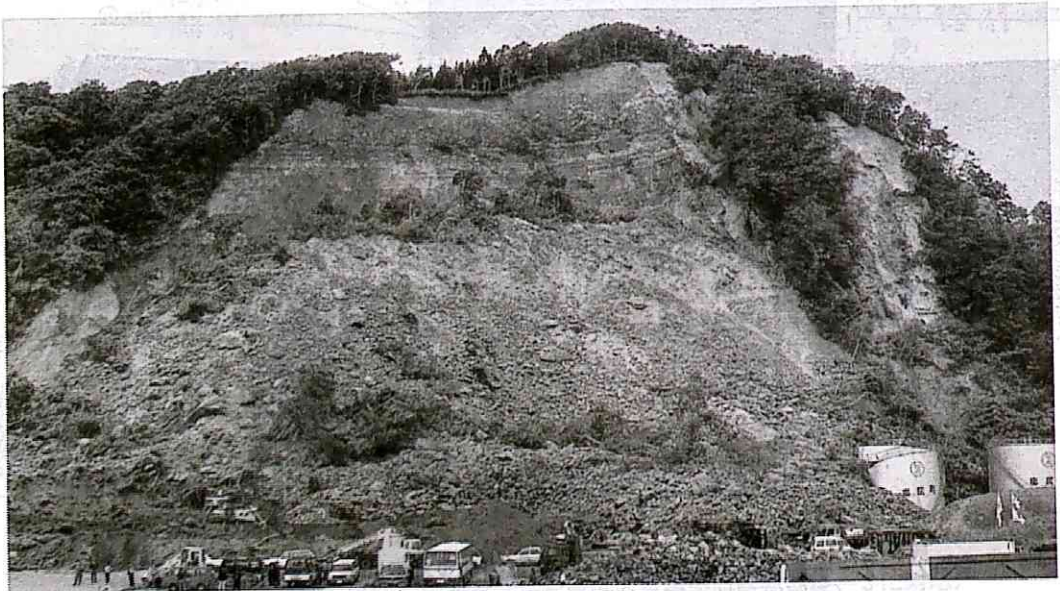
崩壊のうち最大規模のものは奥尻港地区で発生し、崩壊土砂によってホテル洋々荘が破壊埋没し33名の人命が失われた(図-17・21-4)。

図-21-4 奥尻島奥尻地区の崩壊 (図-18(b)と同じ)

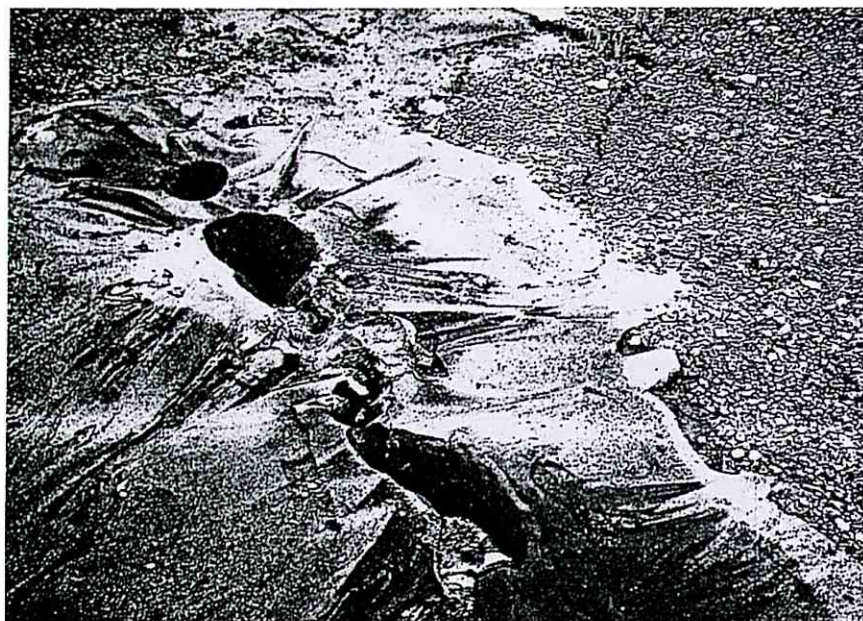
写真-8 長万部町低地のクラックと噴砂

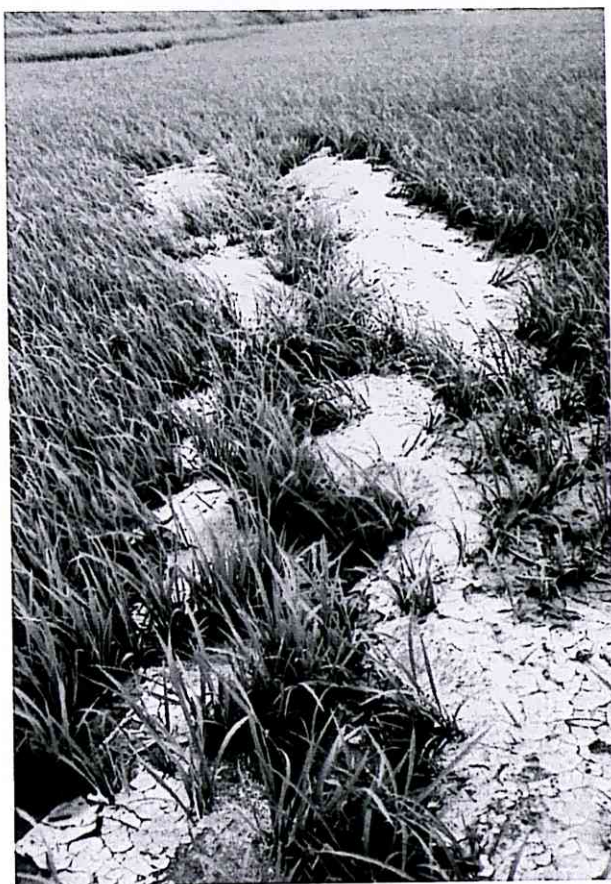
写真-9 今金町豊田、水田の噴砂

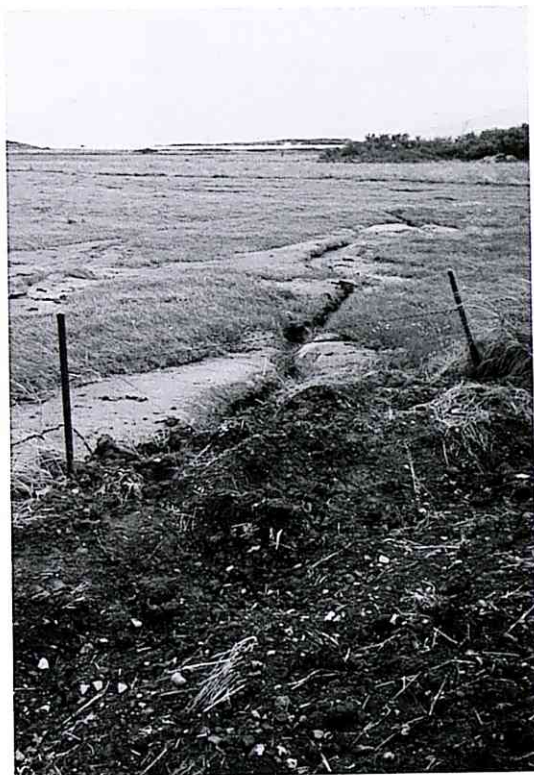
写真-16 北檜山町兜野、草地の
クラックと噴砂

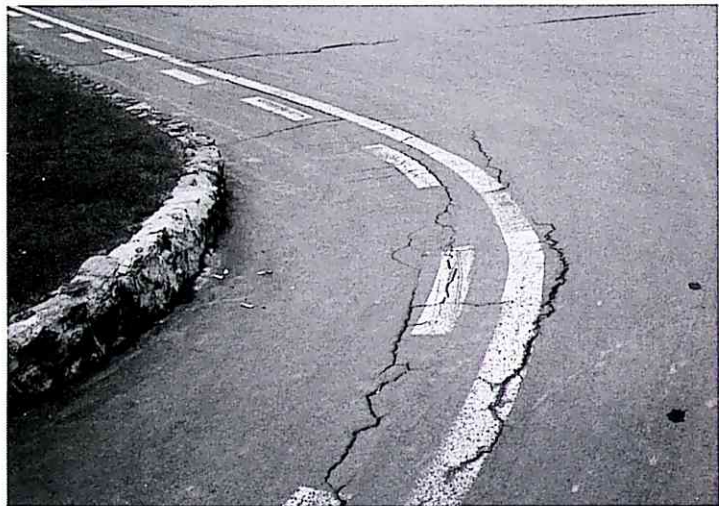
写真-9 役場前道路のきれつ

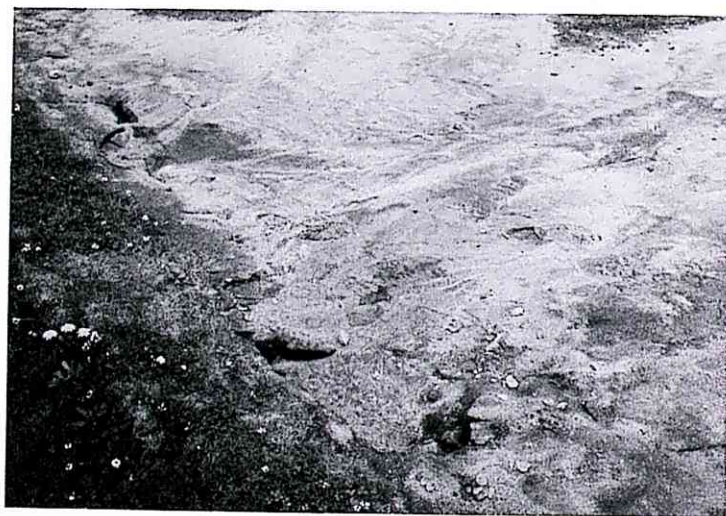
写真-8 砂火山

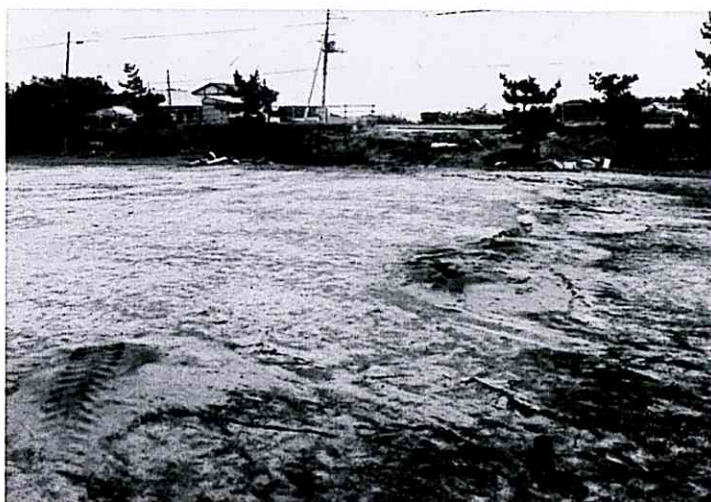
写真-10 噴砂

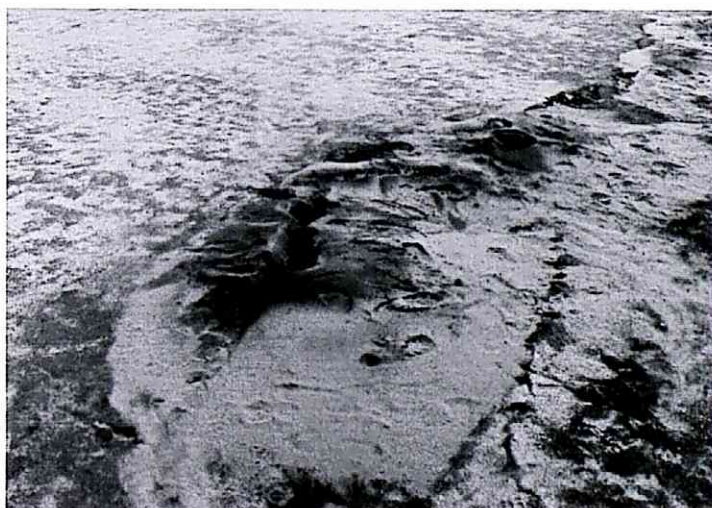
写真-11 噴砂口

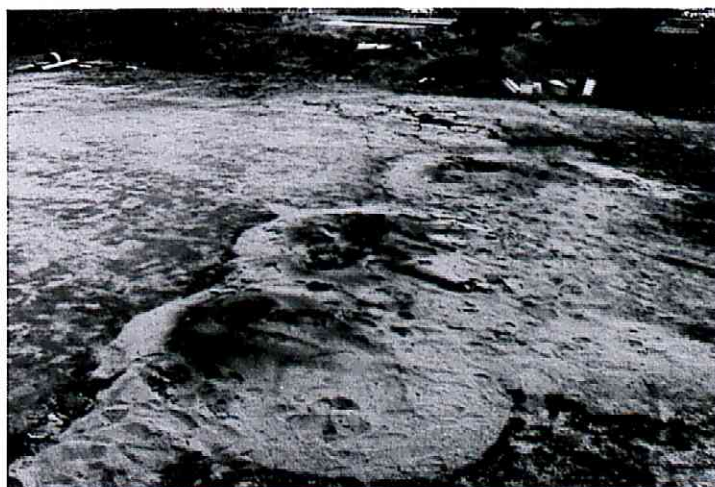
写真-12 噴砂口

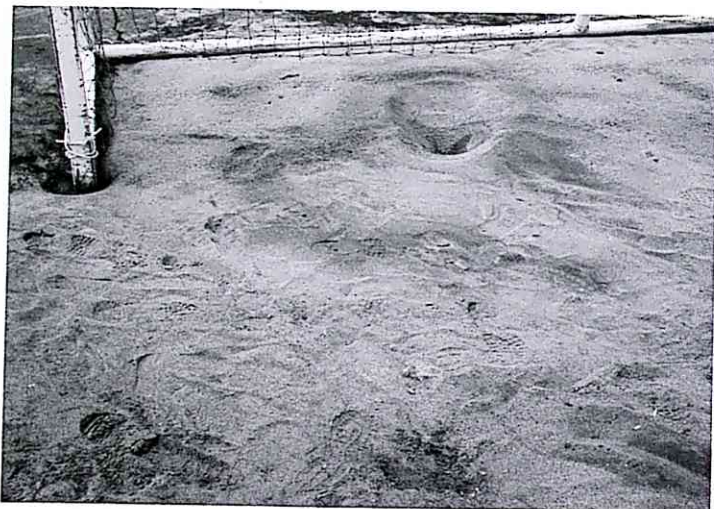
写真-13 噴砂口

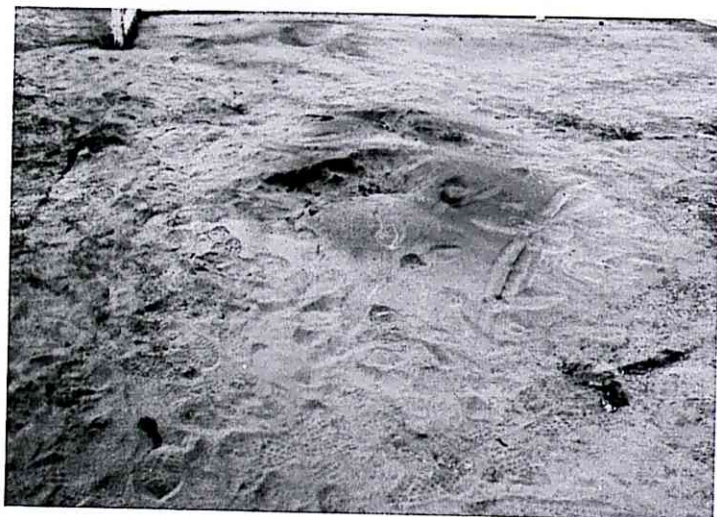
写真-14 噴砂口

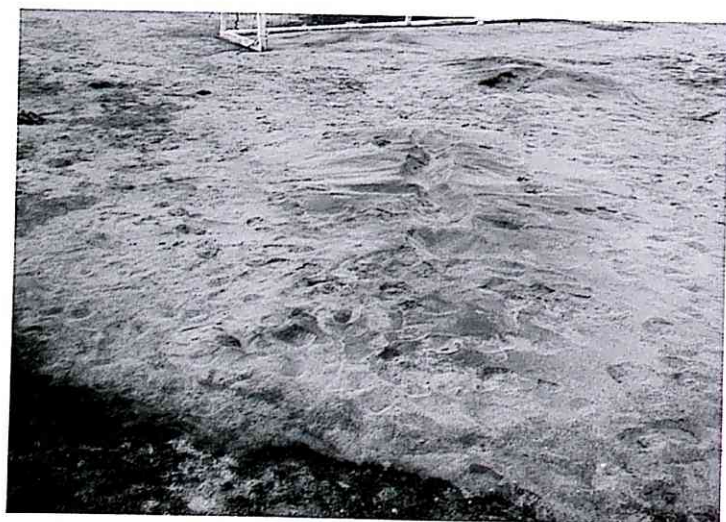
写真-15 噴砂口

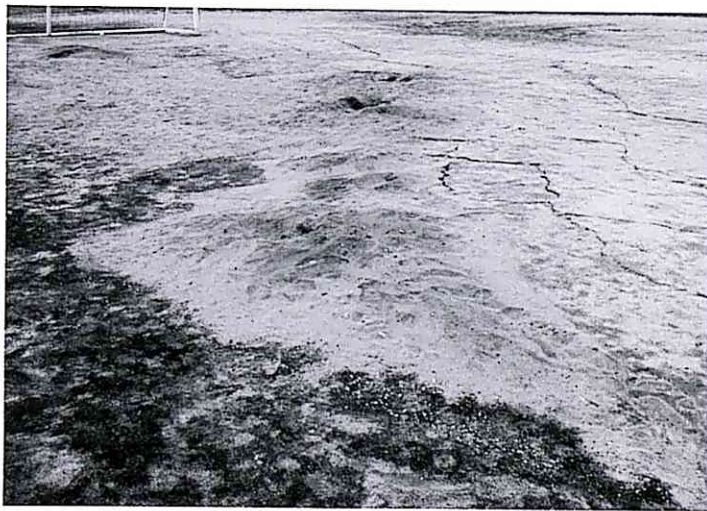
写真-17 グランドの噴砂、最後のものは黒色

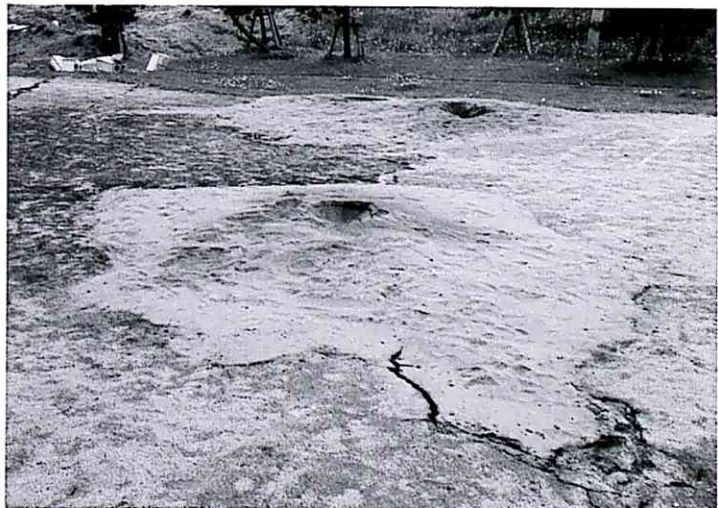
写真-18 グランドの噴砂、最後のものは黒色
